# 太鼓山風力発電所事故について

## 1 太鼓山風力発電所の事業及び事故概要

### (2) 事故の概要

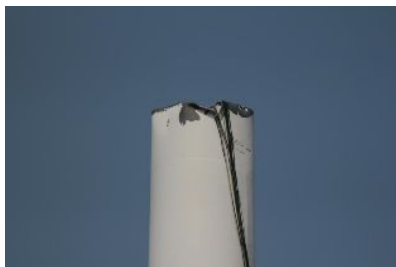
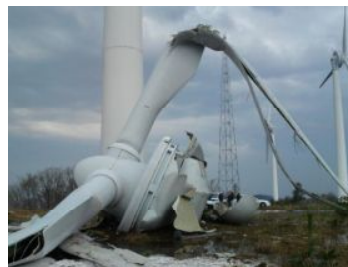
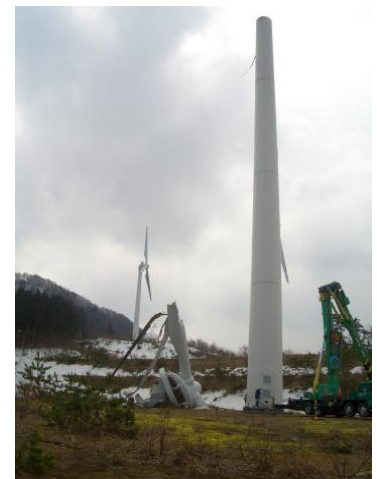
写真1 ナセル落下とタワーの破断状況

○事故の状況：3号機風車の発電機・ナセル・ブレードが落下（13日9時42分にナセル落下を確認）

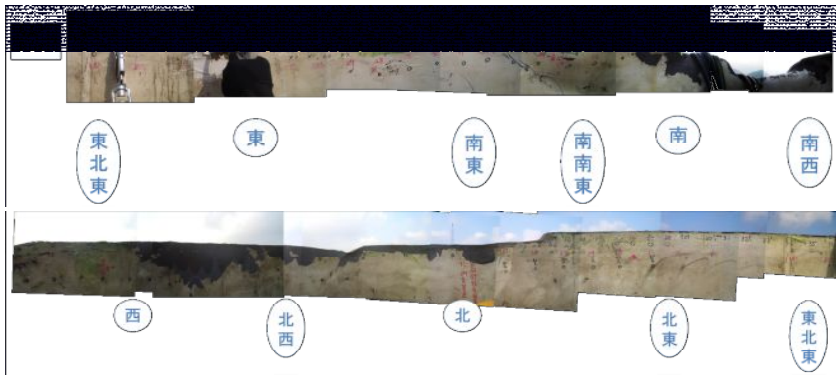
写真2 タワーの破断状況

風車の損傷形態は、高さ約46mのタワートップと風車接続フレンジの溶接部付近でほぼ水平方向に破断している。

タワーの破断状況を写真2に示す。

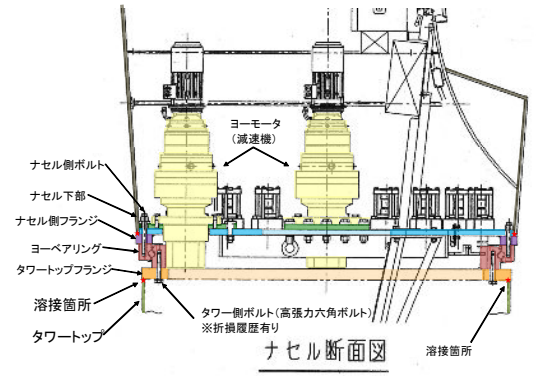
図1-4 タワートップ及びナセルの断面図

また、タワートップ及びナセルの断面図を図1-4に示す。

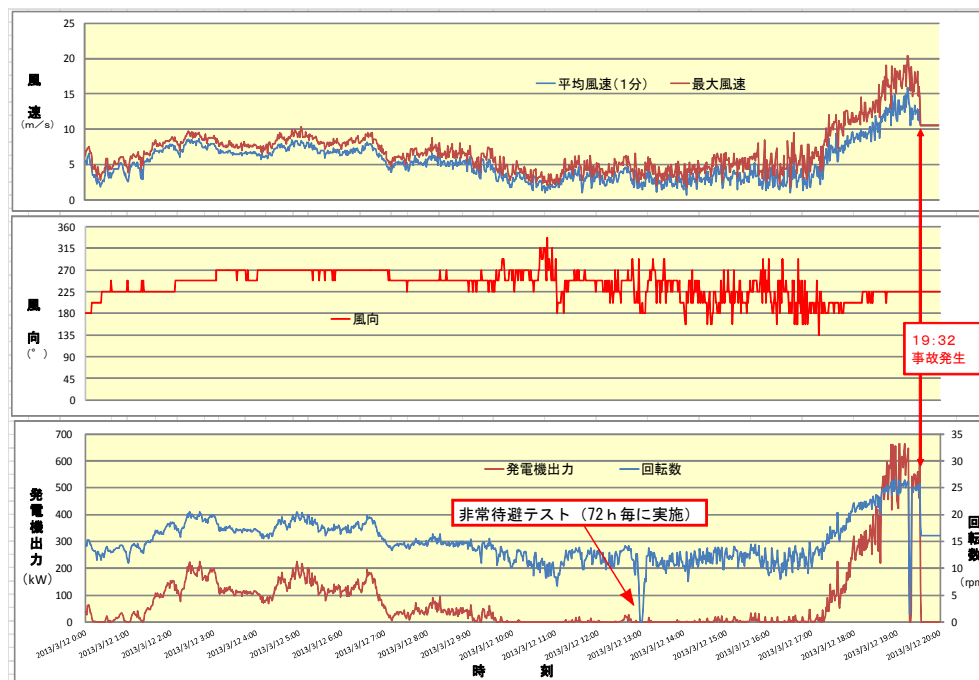
図2-1 3号機の風況データ及び運転状況

事故が発生した3月12日の3号機の風況観測データから、事故発生前は概ね南西の風、最大風速約15~20m/s、1分間平均風速約11~15m/sで推移しており、事故時に突風などの大きな風況の変化があったとは考えられない。

- ・最大風速： 南西の風 14.5m（10分平均風速 10.9m）

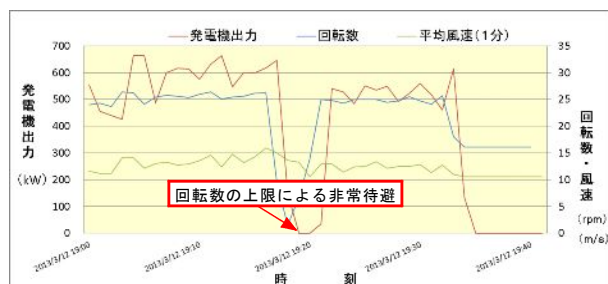
図2-2 3号機の運転状況(詳細)

事故発生前の運転状態は、19時頃から概ね回転数25rpmで推移し、発電機出力は430~660kWの出力が得られていた。

- ・回転数： 25.7rpm
- ・発電機出力： 614kW

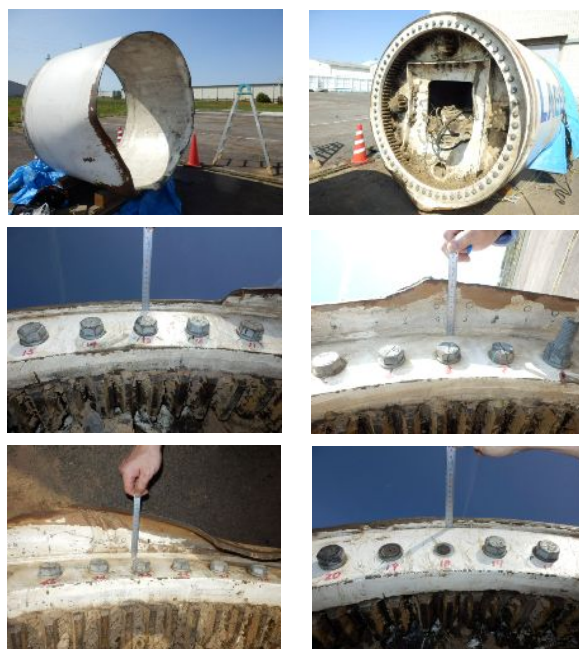
写真3 タワーとナセル側の破断状態

タワーの損傷状態は、タワートップとフランジ溶接部付近で破断しており、特に主風向の反対に位置する北から東の位置でタワートップの風車接続フランジとシェル（タワー母材）の間の溶接止端部付近で破断している。

また、ナセル側の破断状態を写真3に示す。

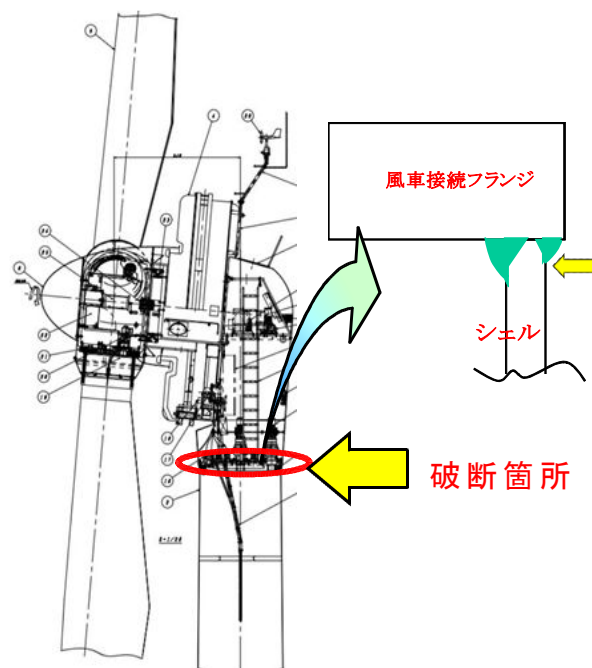
図2-3 タワーの破断位置（詳細）

タワーの破断位置を図2-3に示す。

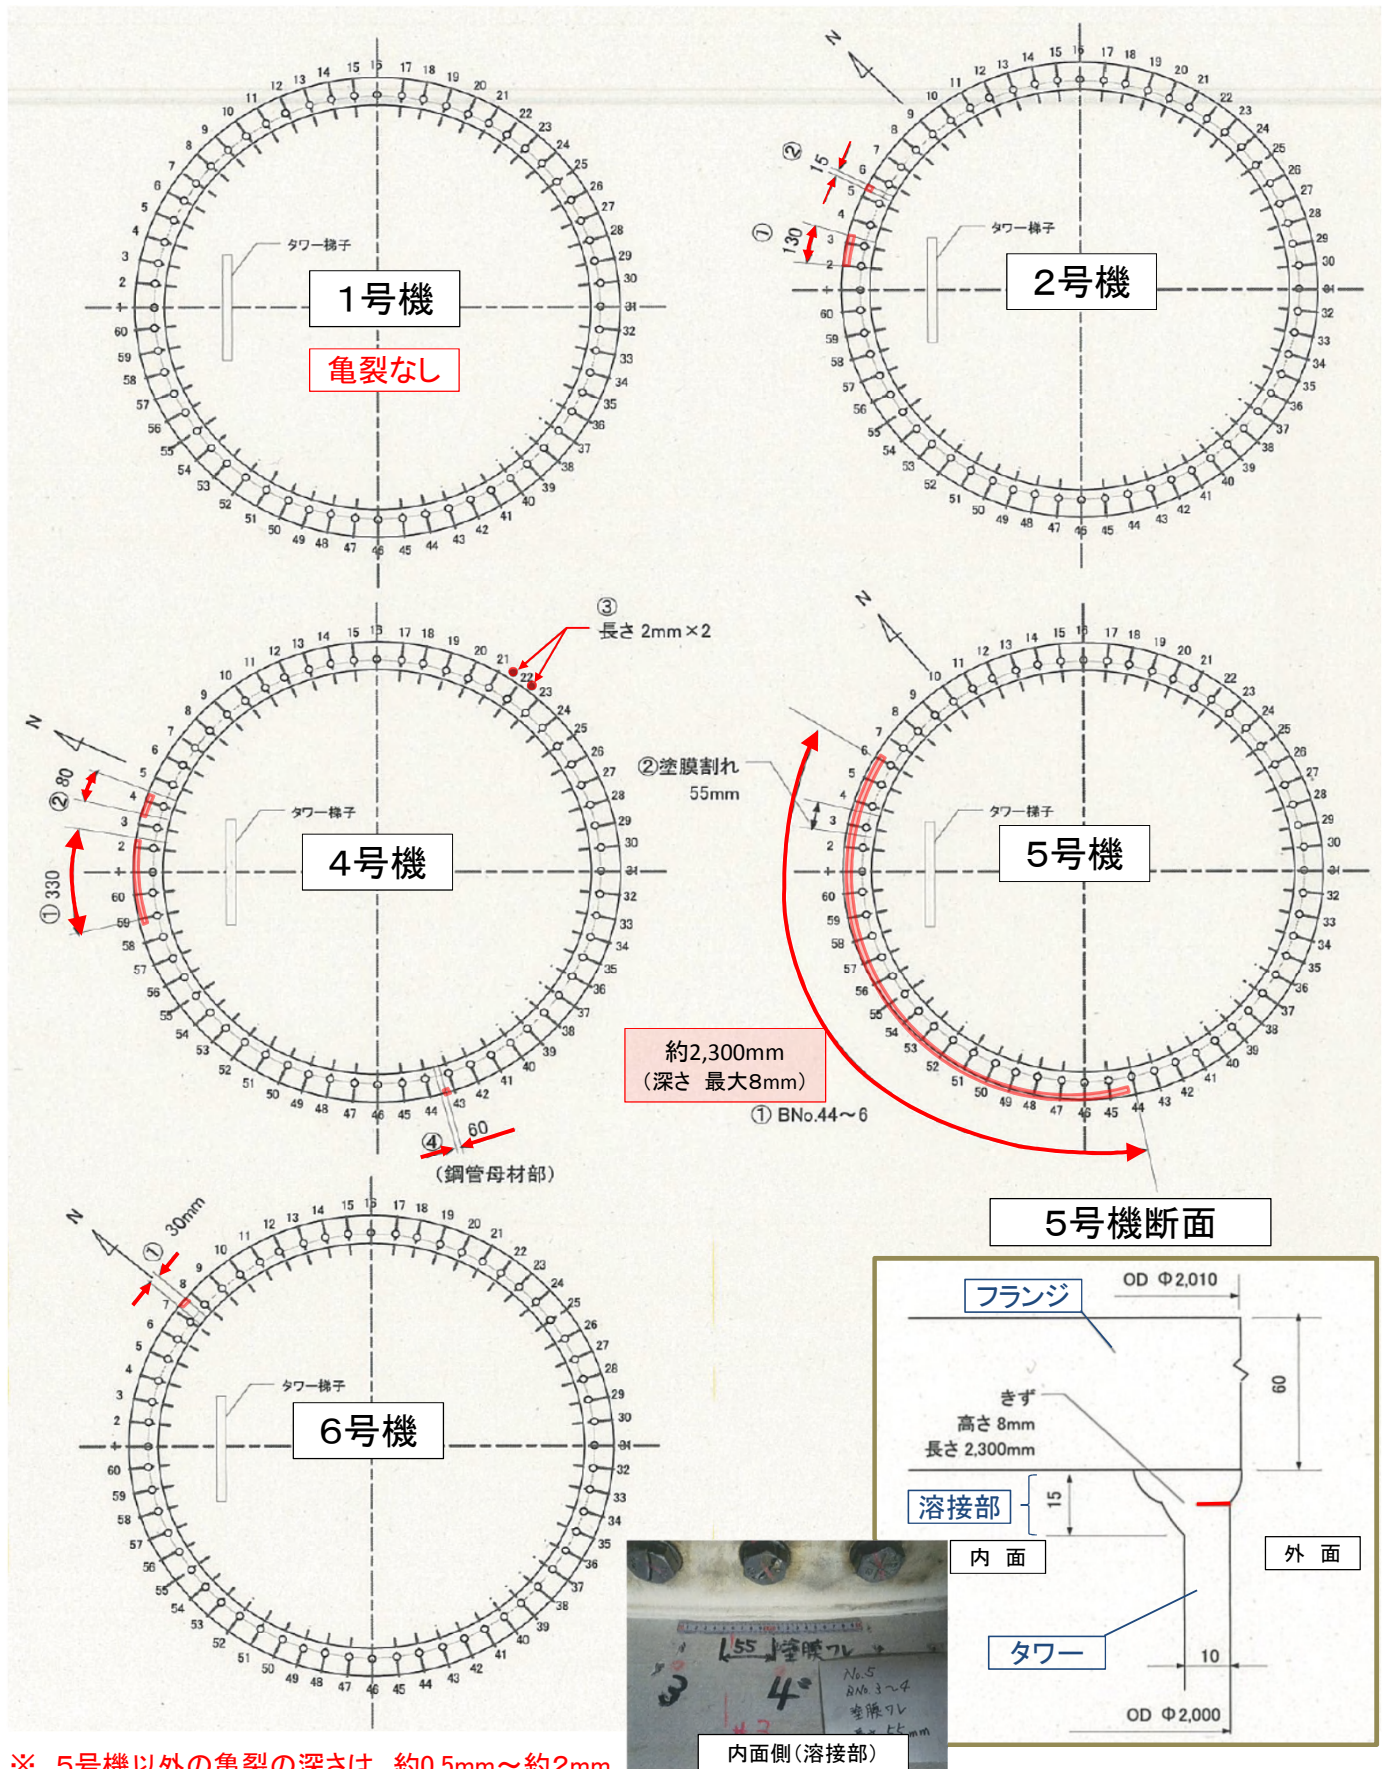
〔タワー上端部のフランジ溶接部〕

3号機以外にも4基に亀裂の確認されたため、3号機同様に亀裂の原因究明を行った上で、安全性の確認ができるまでの間については、できる限り風荷重の影響を受けないよう全号機の運転を停止している。

更に、3号機と同様の事故につながるおそれがあるため、安全確認ができるまでの間は、定期的に超音波探傷試験等を実施し、亀裂の進行の状況等を監視し、安全確認に努める。

- 点検(経過観察) 6月上旬 超音波探傷試験の実施予定(亀裂の進行の有無の確認)
- 他号機の亀裂に対する安全性については、3号機の構造計算等の解析結果を用いて安全性及び対策方法等の検討を行う。
