# ウインドパーク笠取発電所 CK-19 号機風車 ナセル脱落事故について (中間報告)

## 1. ウインドパーク笠取発電所と事故の概要

### (3) 事故の概要

- 推定日時：平成 25 年 4 月 7 日 16 時 37 分～16 時 55 分の間
- 状況：ロータ過回転によるブレード、ナセルの脱落

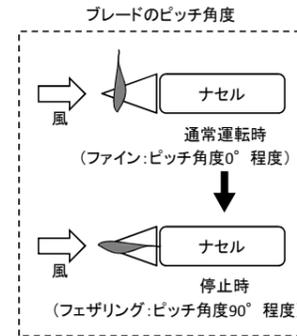
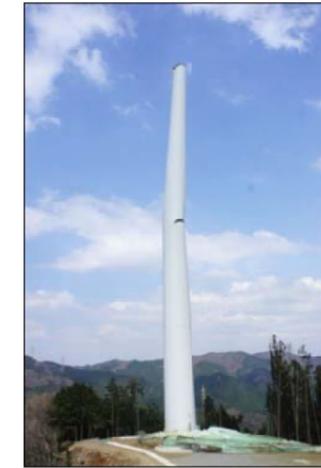
写真 1 ブレード、ナセル脱落状況

- 発電機及びナセルはタワーから風下方向(80°～90°)の斜面に脱落している。ナセルとタワーを接合するフランジ面のボルトは、引張応力(変圧器側)により 37/108 本(約 1/3)が、せん断応力(ワト側)により 71/108 本(約 2/3)が破壊を確認。

- ブレードは 3 枚全て表裏が剥離しており原形を留めておらず、第 1 軸・第 2 軸・第 3 軸ブレードの特定は不可。
- 0.5 枚×2 枚はタワーに巻き付いた状態、0.5 枚はナセル(ワト)に付いた状態、1.5 枚は山中に夫々飛散した状態を確認。

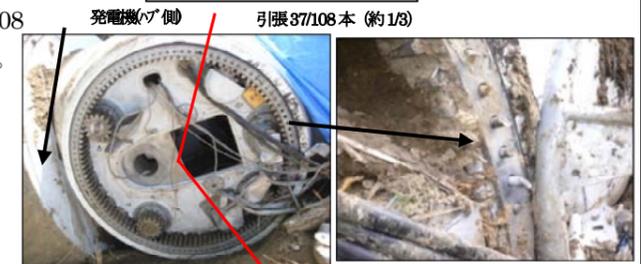
せん断 71/108 本 (約 2/3)

写真 3 フランジ面ボルト状況

引張 37/108 本 (約 1/3)

写真 4 ボルト引張破壊状況

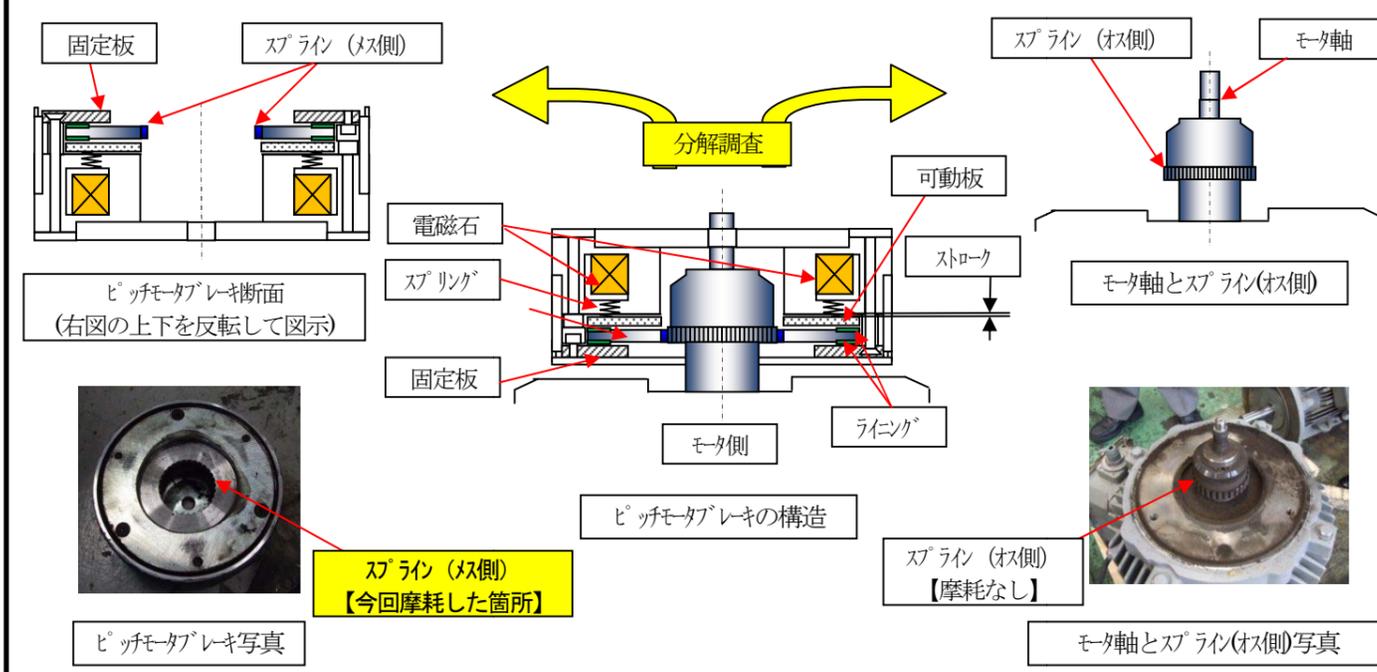
- ピッチモータブレーキの保持トルク測定結果は最大でも 34.5Nm であり、3 台とも規定値の 200Nm を下回っていた。
- 3 台ともピッチモータブレーキを構成するスプライン(ヌ側)の歯が三角形に摩耗しており、その摩耗粉と推定される粉を確認した。
- スプライン(ヌ側)は摩耗しているものの、歯山の高さは設計基準値を満足していた。(スプライン自身は空回りしていない)
- ブレーキを保持するばねストロークは 2.0～2.4mm であり、3 台とも規定値(0.15～0.35mm)を上回る値であった。

軸・ブレイキ・ファンカバーが変形	モータ冷却フィン一部が変形	ファンカバーに若干の凹みあり			
モータ駆動試験	軸変形のため、モータ駆動試験は実施せず。	正、逆回転※とも定格回転数1,800rpmで駆動可能。	正、逆回転※とも定格回転数1,800rpmで駆動可能。異音あり。	※正回転(負荷側から見て左回転)、逆回転(同右回転)		
ピッチモータブレイキ	保持トルク測定	正回転: 24Nm※ 逆回転: 25.5Nm※ ※軸曲状態での計測のため、参考値	正回転: 33.5Nm 逆回転: 34.5Nm	正回転: 20.5Nm 逆回転: 22.5Nm	【規定値】 200Nm 以上	
	ストローク測定	2.4mm	2.2mm	2.0mm	【規定値】 0.15~0.35mm	
	スプライン(メス側)外観

三角形状に歯が摩耗	三角形状に歯が摩耗	三角形状に歯が摩耗	未使用状態のスプライン	
	歯山高さ: 2.35 mm	歯山高さ: 2.29 mm	歯山高さ: 2.30 mm	設計基準値: 2.0 mm

- ① ピッチモータブレイキ動作中に発生する応力によりピッチモータとブレイキディスクを接合するスプラインが摩耗し、その摩耗粉がブレイキライニングに付着したことでブレイキの摩擦力が低下した。
- ② スプラインの摩耗粉がブレイキライニングに付着した状態でピッチモータブレイキが動作し制動トルクが掛かったことにより、ブレイキライニングが摩耗し、ライニング厚さが規定以上に薄くなった。これにより、ブレイキを保持するばねのストロークが長くなり、ばねの押付け力が低下した。
- ③ ①、②の事象が発生した結果、ブレイキの保持力が規定値 200Nm を下回り、ブレードのピッチ角が保持できなくなった。

- (1) WP 笠取全風車 (18 基) のピッチモータブレイキについて、早急に点検を行い健全性を確認するとともに、耐摩耗性の低い、或いはブレイキ力の低いピッチモータブレイキを取替える。
- (2) 今後、事故原因であったピッチモータブレイキの安全性向上のために、ピッチモータブレイキの点検マニュアルを整備するとともに、ブレイキ力の監視方法やフェザリング時のピッチ角の保持方法などの再発防止策を検討する。

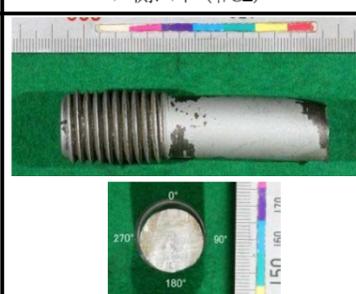
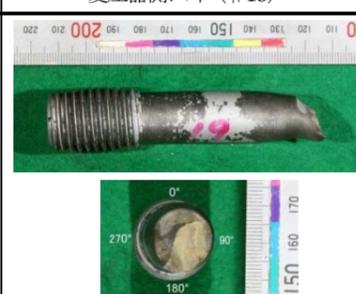
調査ボルト	ハブ側ボルト (#82)	変圧器側ボルト (#19)	評価
外観

<p>【#82 ボルト】</p> <p>破断部近傍で絞り認められず、破面は平坦で一定方向の伸長ディンプルが観察されたことから、せん断方向の過大応力により破断(せん断破壊)したと判断。</p> <p>【#19 ボルト】</p> <p>破断部近傍で絞りが認められ、傾斜した破面先端方向に向かった伸長ディンプルが観察されたことから、軸方向の過大応力により破断(延性破壊)したと判断。</p> <p>いずれも金属疲労に特有の断面は観察されなかった。</p>
破面SEM観察

破面 SEM 観察結果から #82 ボルトにおいてはせん断破壊、#19 ボルトにおいては延性破壊と推定され、繰返し荷重による疲労破面は観察されなかったことから、ボルトの破断は金属疲労ではない。従って、今回のナセルの落下は金属疲労によるものではない。

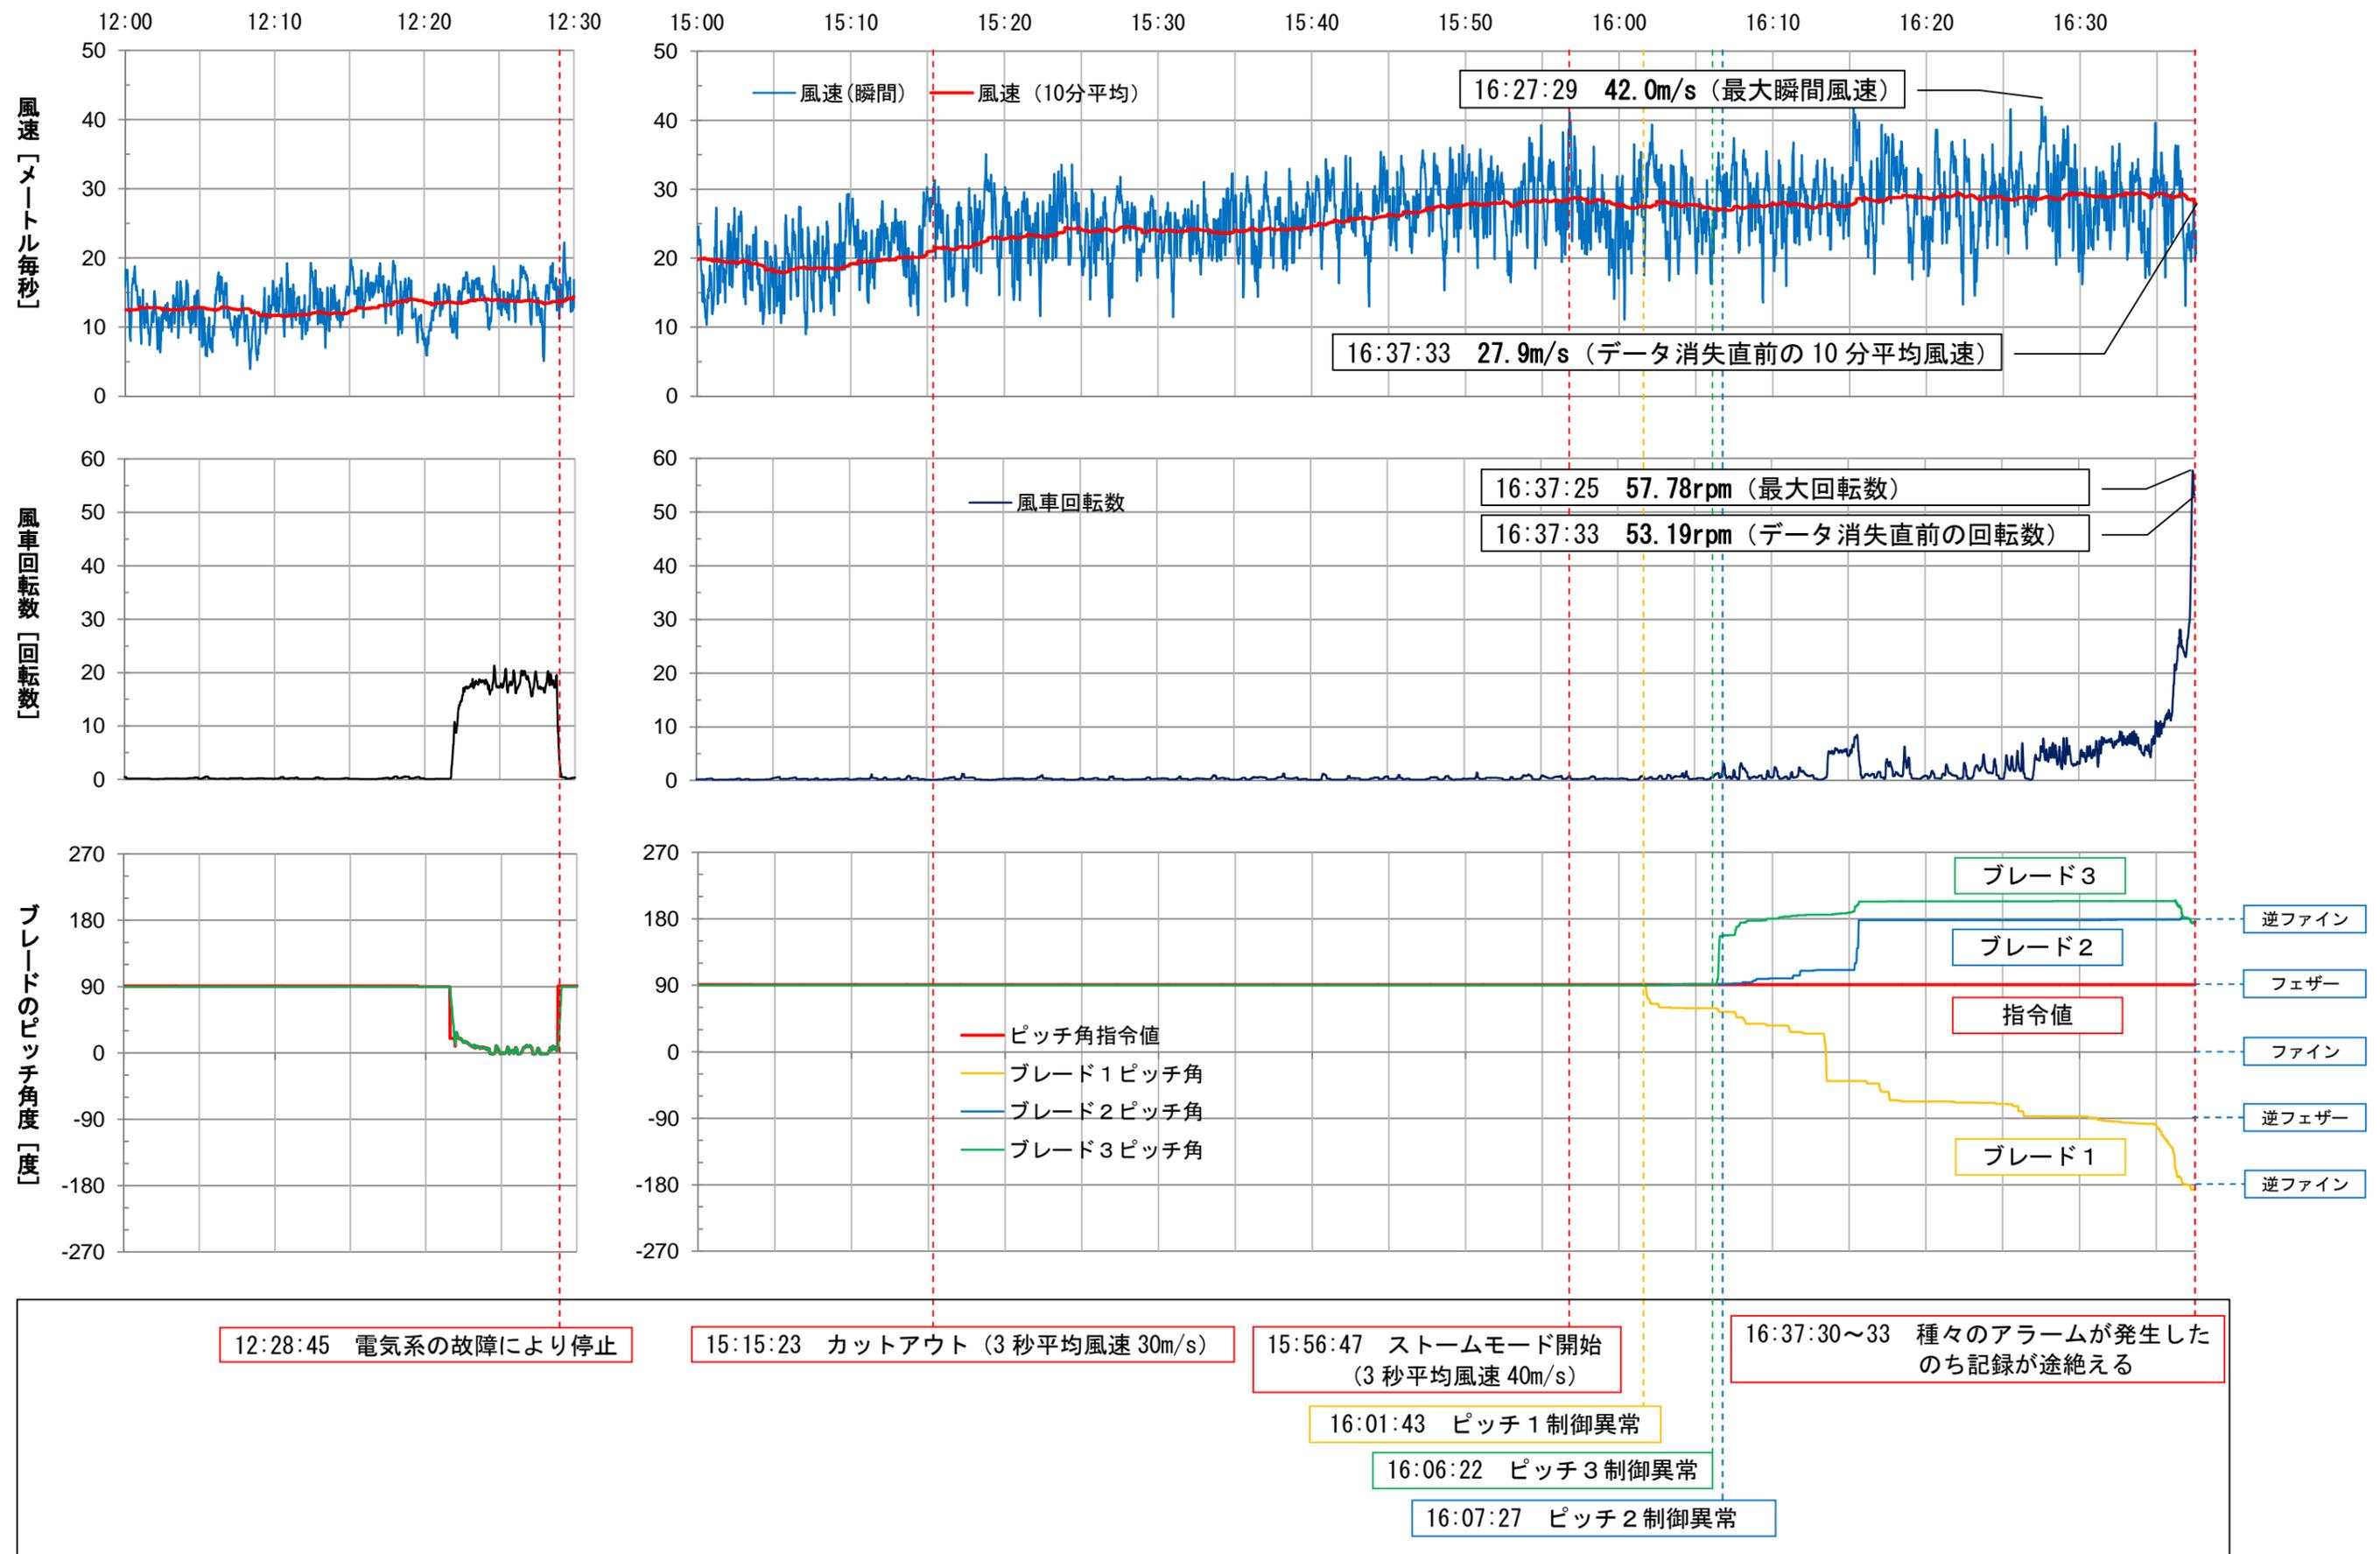
# WP 笠取 CK-19 脱落事故までの運転記録

- 16:01:43 ピッチ 1 制御異常が発生。ピッチ角が変化しフェザリング状態が維持出来ず。(風速 27.99m/s、ロータ回転 0.31rpm、ピッチ角 87 度)
- 16:06:22 ピッチ 3 制御異常が発生。ピッチ角が変化しフェザリング状態が維持出来ず。(風速 32.04m/s、ロータ回転 1.22rpm、ピッチ角 92 度)
- 16:07:27 ピッチ 2 制御異常が発生。ピッチ角が変化しフェザリング状態が維持出来ず。(風速 37.45m/s、ロータ回転 0.4rpm、ピッチ角 93 度)
- 16:14:09 B200 ブレーキ時間超過 (フェザリング状態にもかかわらずロータが回転(3rpm 以上))が発生。

- 16:36:26 ロータ・発電機過回転(ワト上で 24rpm 以上)発生。
- 16:36:28 ロータ・発電機過回転(ワト上で 26rpm 以上)発生、セーフティチェーン動作。
- 16:36:34 ヨー旋回方向異常(風向とナセルの向きが不一致)発生。(16:36:29 よりストームモードが維持出来ず風に正対方向へ向う)
- 16:36:38 ナセル異常振動発生(ナセル内振動計(振子式)の動作(設定値: 0.2G))
- 16:37:30～33 変圧器地絡故障他多数の故障発生(最後の記録)

- ピッチ 1 制御異常が発生(16:01:43)後、16:13 頃から徐々にピッチ角が 26 度から -187 度となり逆フィン状態となる。
- ピッチ 2 制御異常が発生(16:07:27)後、16:15 頃から急激にピッチ角が +175 度となり逆フィン状態となる。
- ピッチ 3 制御異常が発生(16:06:22)後、急激にピッチ角が 92 度から 176 度となり逆フィン状態となる。
- 16:36:28 以降において 3 枚のブレードピッチ角が逆フィン状態に揃い、過回転状態となる。

- 16:36:28 に 26rpm を記録し、57 秒後の 16:37:25 には最大回転数 57.78rpm、16:37:33 に 53.19rpm を最終記録した。

- 15:56:47 にストームモード(自動制御)となり、ダウンウィンド状態になった。
- 16:36:28 にセーフティチェーン動作後、ヨーの滑りが発生し、アップウィンド状態へと移行し、62 秒後の 16:37:30 には風方向にほぼ正対した。
