京都府太鼓山風力発電所3号機ナセル落下事故に関する報告書(案)

2013年11月26日

1. 太鼓山風力発電所とナセル落下事故の概要

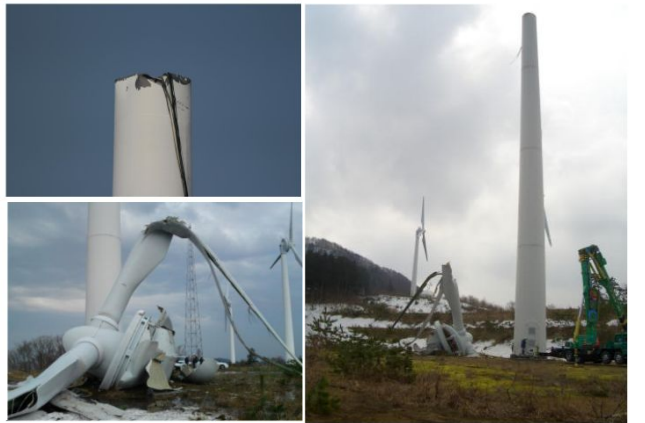
- ・日時：3月12日19:32に運転停止(推定)  
3月13日9:42 現地にて3号機ナセル落下を確認
- ・状況：タワーの風車接続フランジ下でタワーが破断し、ナセル/ブレードが地上へ落下(写真1-1)

写真1-1 ナセル落下とタワーの破断状況

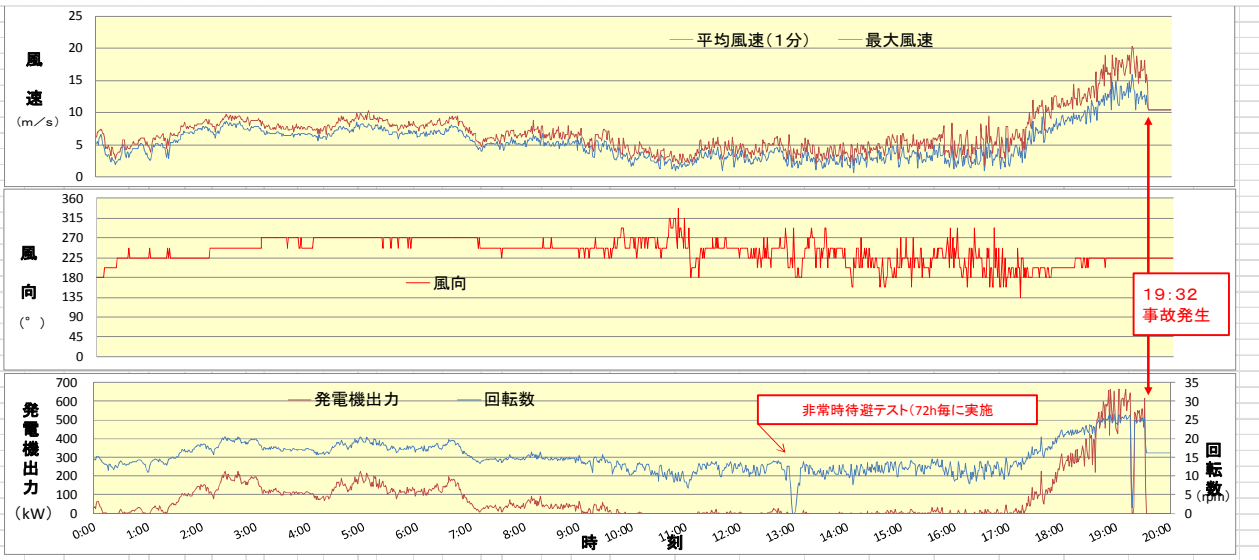
図2-1 3号機の風況データ及び運転状況

- ・事故が発生した3月12日の3号機の風況観測データから、事故発生前は概ね南西の風、最大風速15～20m/s、1分間平均風速約11～15m/sで推移していた。
- ・3号機の風況データ及び運転状況を図2-1、図2-2に示す。
- ・事故発生前(3月12日19:32)の3号風車での風速観測データ
  - 【風向】 SW(南西) (1分間データ)
  - 【最大瞬間風速】 14.5m/s (1分間データ)
  - 【10分平均風速】 10.9m/s

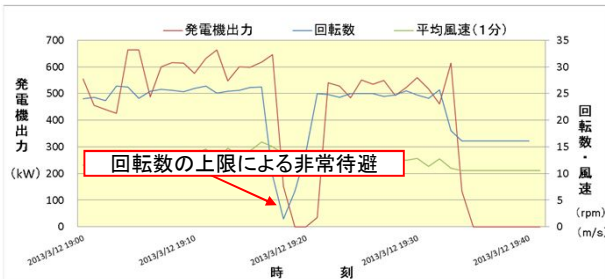
図2-2 3号機の運転状況(詳細)

- ・事故発生前の運転状態は、19時頃から概ね回転数25rpmで推移し、発電機出力は430kW～660kWの出力が得られていた。
- ・事故発生直前の状況：
  - 【回転数】 25.7rpm (1分間データ)
  - 【発電出力】 614kW (1分間データ)

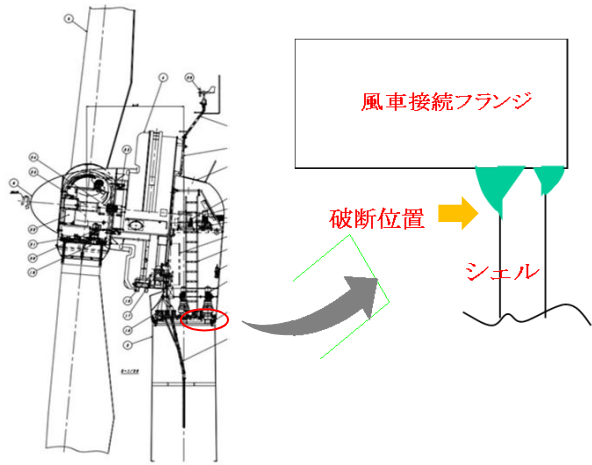
図2-3 タワー破断位置

- ・タワーの損傷状態は、タワートップとフランジ溶接部付近で破断しており、特に主風向の反対に位置する北から東の位置でタワートップの風車接続フランジとシェル(タワー母材)の間の溶接止端部付近で破断している。
- ・タワーの破断位置を図2-3に示す。また、タワー破断状況を写真2-1～3に示す。

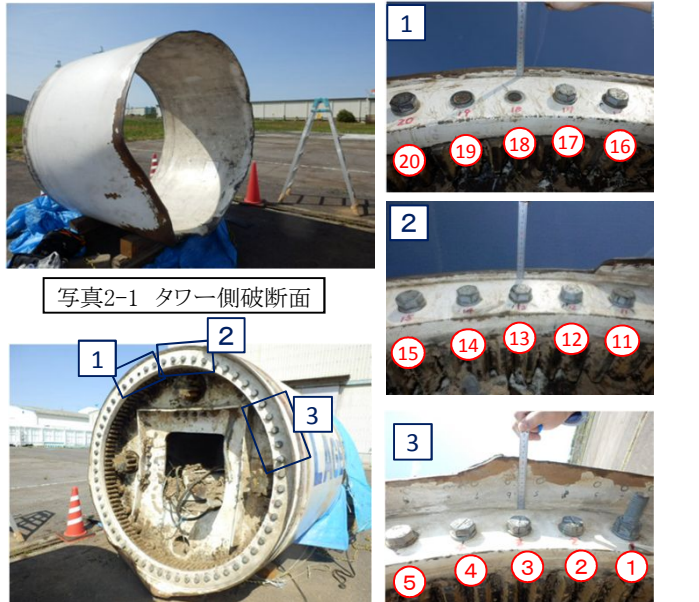
写真2-1 タワー側破断面

写真2-2 ナセル側破断面

写真2-3 ナセル側破断面

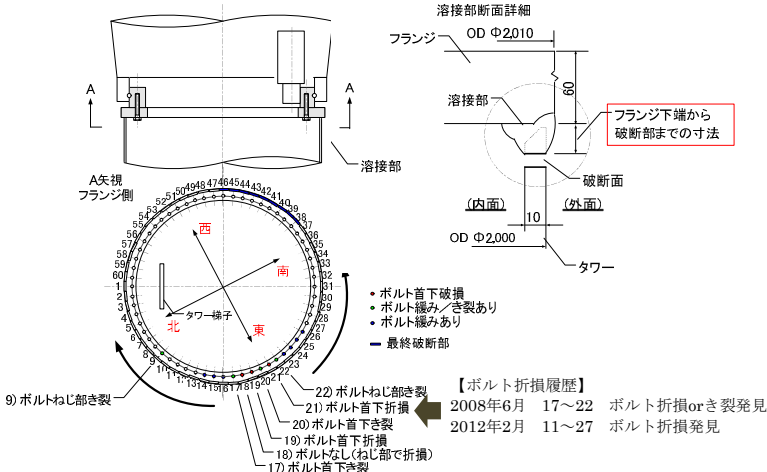
図2-4 円周方向のき裂の状況

- ・破断面の円周方向の状況を確認した結果、図2-4に示すとおり、ボルトNo13～23の範囲で、き裂はフランジ下端が最も近く、溶接止端部と一致したところで発生したことが確認されている。また、ほぼ同じ範囲において、ボルトの弛みや折損が確認されている。
- ・このことから、ボルトNo13～23の範囲でまず疲労き裂が進み、その後、疲労破断から延性破断に変化して円周方向に進展し、最終にナセル/ブレードが落下したと推定される。

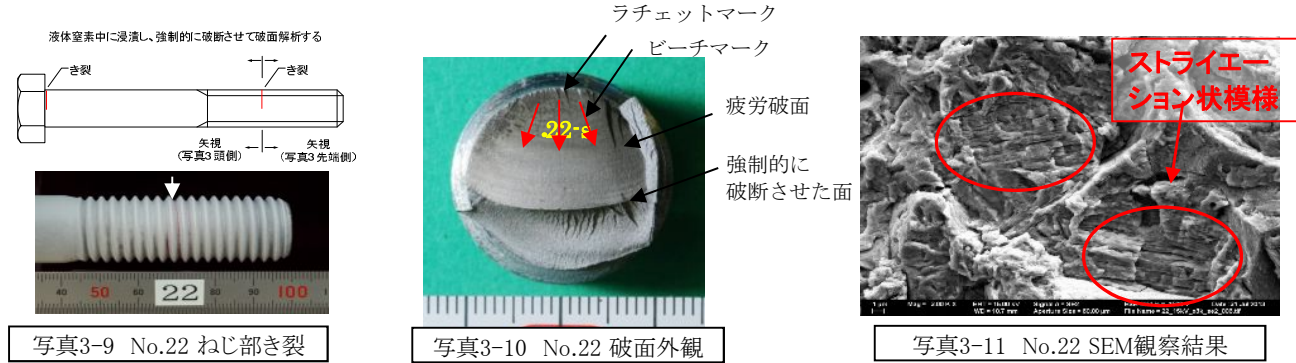
・3号機のタワートップボルトNo.19(首下折損), No.9(ねじ), No.20(首下)およびNo.22(ねじ)の4本について破面観察を実施した結果、次のことにより、いずれも疲労破断であることが確認された。

- ①疲労破面に特徴的なラチェットマーク状の段差及びビーチマークが確認された。
- ②SEMによる破面観察で、疲労破面に特徴的なストライエーションが確認された。
- ③ねじの谷部や首下の応力集中部を起点とし、疲労き裂が段階的に進展したと推定される。

・今回の結果から、トルクチェック及び合いマークによる目視点検は、弛みは確認できるが、ボルトにき裂が発生していても、現行のマニュアルによる定期点検では異常が発見できないことがあることがわかった。

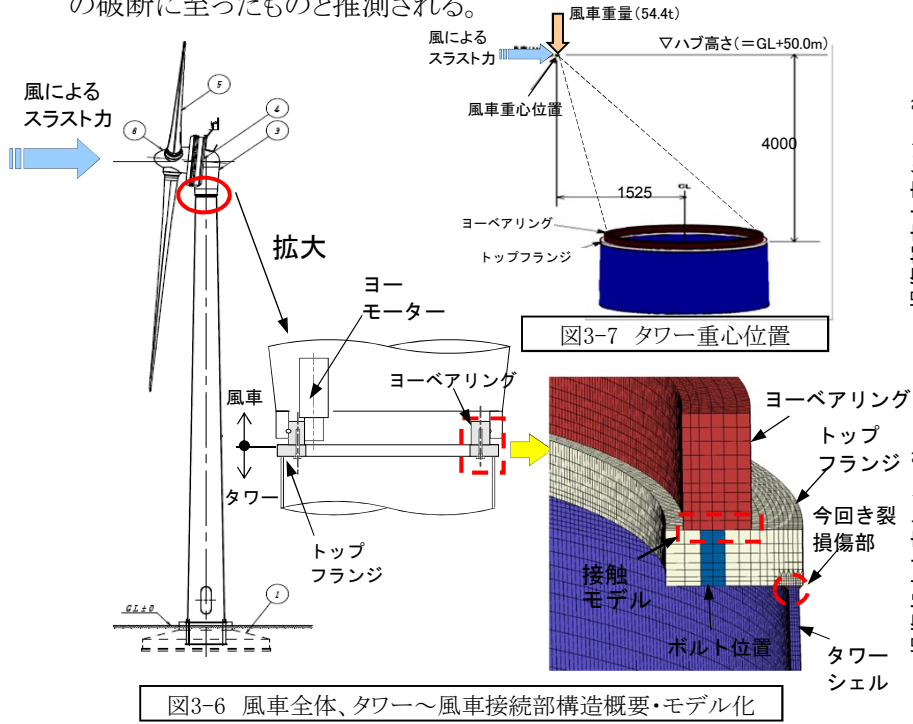
・ボルト折損時のタワートップ溶接部への影響を明らかにするため、FEM解析を実施した。その結果、ローター側に重心位置があり、その対面のタワートップボルトには引張応力が作用しており、そのボルトの折損によりタワートップ溶接部の引張応力は、著しく増大することを確認した。この応力集中により疲労が蓄積しタワーの破断に至ったものと推測される。

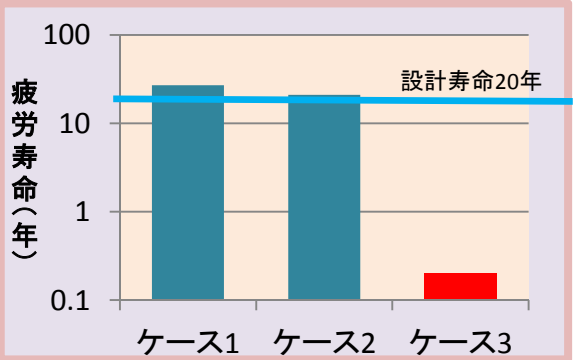
図3-9 疲労寿命の比較

・当該事故風車(3号機)は平成23年12月14日の定期点検の後、平成24年2月4日に計17本のタワートップボルト折損が発見され、また平成24年12月22日の定期点検の後、ナセル脱落事故が発生した平成25年3月12日にボルト14本の折損と緩み(事故後調査により)が発見された。ボルト折損の期間は合計約5ヶ月(130日)である。これらのボルト折損を考慮したタワーの疲労寿命を評価し、タワーに疲労き裂が短期間に発生する可能性を調べた。ボルト折損は冬季に発生していることや風況調査結果から冬季は風がほぼ西から吹いていることから、西風時のタワーの疲労寿命を評価した。

なお、疲労寿命評価の際には、風観測と風況予測から得られた現地の乱れを考慮した。タワー損傷部の疲労寿命の評価結果を表3-3及び図3-9に示す。

- ・IECの標準乱流モデルにより評価された風車タワー溶接部の疲労寿命は設計疲労寿命の20年より長く、現地の乱れを考慮しても、設計寿命内に風車タワー溶接部が疲労損傷に至らなかった。
- ・一方、ボルトが折損した場合には、応力集中によりタワー損傷部に過大な応力が発生し、その結果、タワー損傷部の疲労寿命はボルト正常時の100分の1程度に短くなった。
- ・ボルト折損時におけるタワー損傷部の疲労寿命は、ボルト折損の期間とほぼ一致したことから、当該事故風車のタワーの損傷はボルトの折損により引き起こされたことと推定された。
