ウインドパーク笠取発電所 CK-19 号機風車 ナセル脱落事故について (最終報告)

1. ウインドパーク笠取発電所と事故の概要

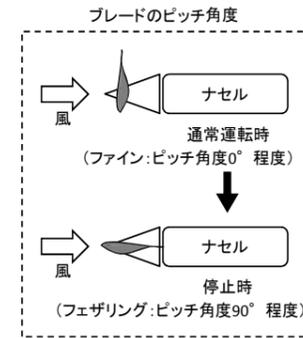
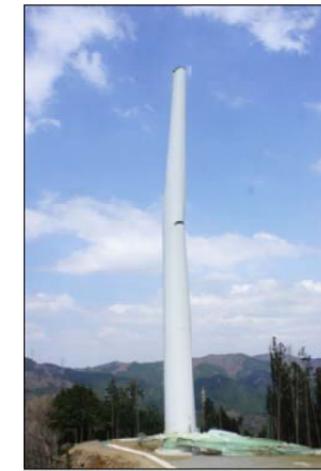
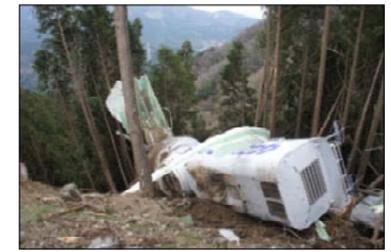
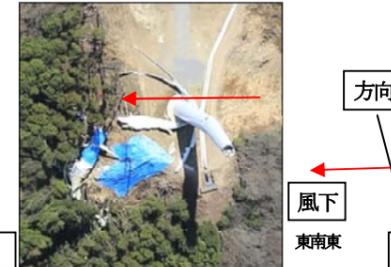
写真 1 ブレード、ナセル脱落状況

- ・推定日時：平成 25 年 4 月 7 日 16 時 37 分～16 時 55 分の間
- ・状況：ロータ過回転によるブレード、ナセルの脱落

・ブレードは3枚全て表裏が剥離しており原形を留めておらず、第1軸・第2軸・第3軸ブレードの特定は不可。
・0.5枚×2枚はターに巻き付いた状態、0.5枚はナセル(ハブ)に付いた状態、1.5枚は山中に夫々飛散した状態を確認。

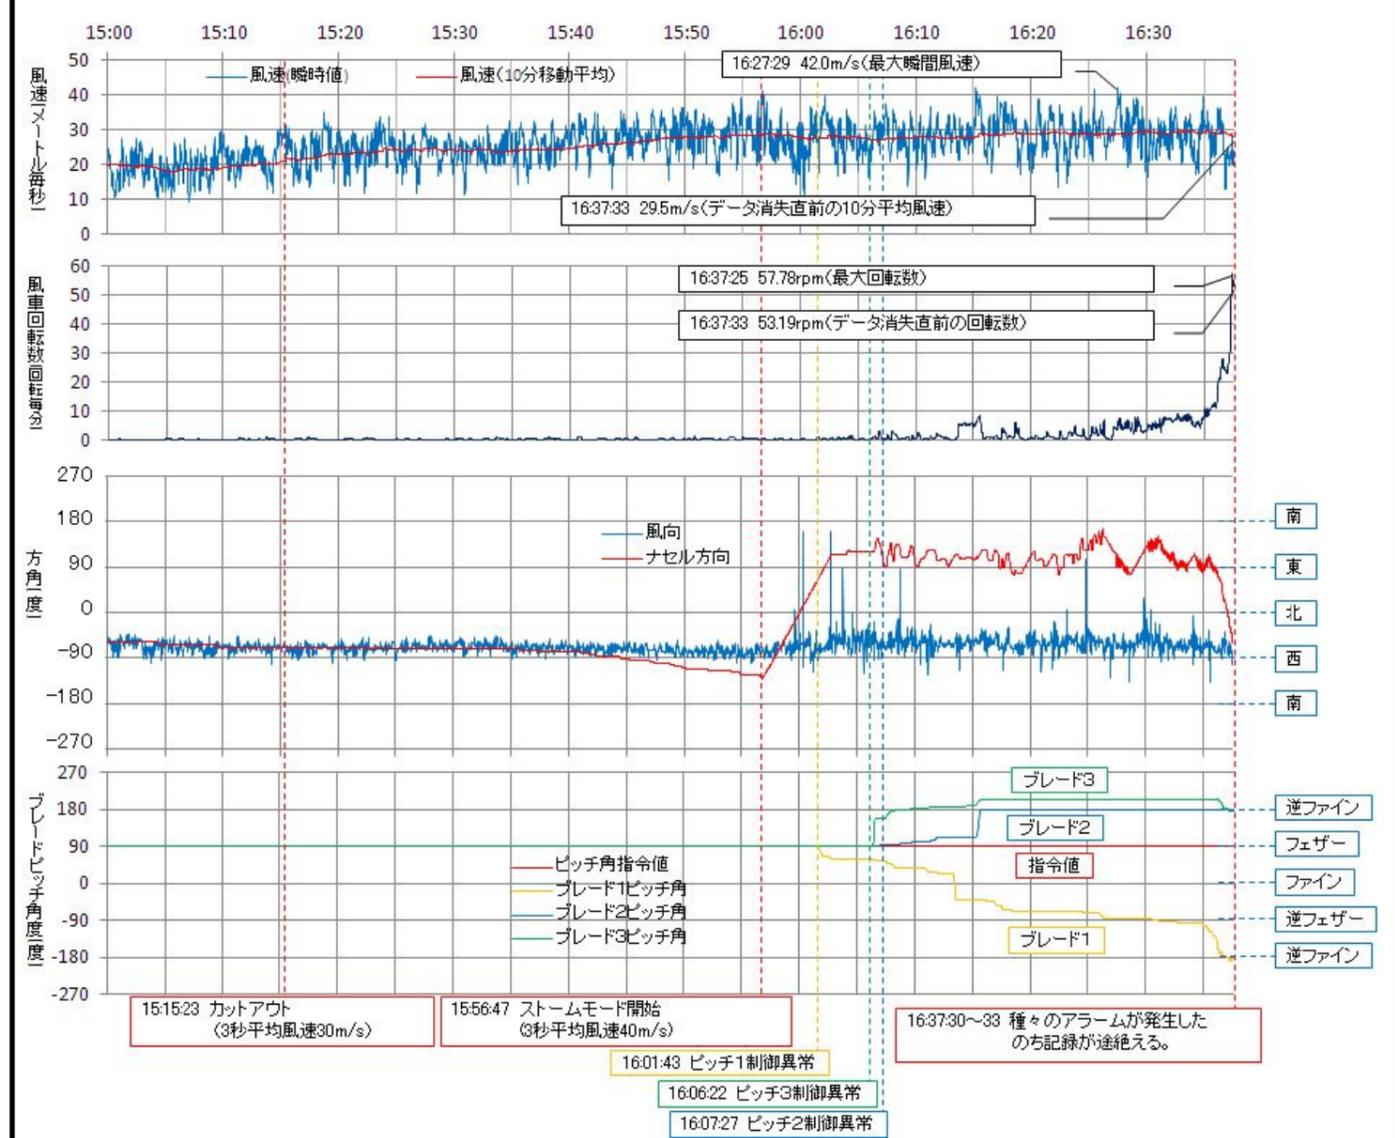
図 3 CK-19 脱落事故までの運転記録

- ・16:01:43 ピッチ 1 制御異常が発生。ピッチ角が変化しフェザリング状態が維持出来ず。(風速 27.99m/s、ロータ回転 0.31rpm、ピッチ角 87deg)
- ・16:06:22 ピッチ 3 制御異常が発生。ピッチ角が変化しフェザリング状態が維持出来ず。(風速 32.04m/s、ロータ回転 1.22rpm、ピッチ角 93deg)
- ・16:07:27 ピッチ 2 制御異常が発生。ピッチ角が変化しフェザリング状態が維持出来ず。(風速 37.45m/s、ロータ回転 0.4rpm、ピッチ角 93deg)
- ・16:14:09 フェザリング状態にもかかわらずロータが回転(3rpm 以上)した警報が発生。
- ・16:36:26 ロータ・発電機過回転(ノット上で 24rpm 以上)発生。
- ・16:36:28 ロータ・発電機過回転(ハート上で 26rpm 以上)発生、セーフティチェーン動作。
- ・16:36:34 ヨー旋回方向異常(風向とナセルの向きが不一致)発生。(16:36:29 よりストームモードが維持出来ず風は正対方向へ向う)
- ・16:36:38 ナセル異常振動発生(ナセル内振動計(振子式)の動作(設定値: 0.2G))
- ・16:37:30～33 変圧器地絡故障他多数の故障発生(最後の記録)

- ・ピッチ 1 制御異常が発生(16:01:43)後、16:13 頃から徐々にピッチ角が 26deg から -187deg となり逆フィン状態となる。
- ・ピッチ 2 制御異常が発生(16:07:27)後、16:15 頃から急激にピッチ角が 175deg となり逆フィン状態となる。
- ・ピッチ 3 制御異常が発生(16:06:22)後、急激にピッチ角が 92deg から 176deg となり逆フィン状態となる。
- ・16:36:28 以降において 3 枚のブレードピッチ角が逆フィン状態に揃い、過回転状態となる。

- ・16:36:28 に 26rpm を記録し、57 秒後の 16:37:25 には最大回転数 57.78rpm、16:37:33 に 53.19rpm を最終記録した。

- ・15:56:47 にストームモード(自動制御)となり、ダウンウィンド状態になった。
- ・16:36:28 にセーフティチェーン動作後、ヨーの旋回が開始し、アップウィンド状態へと移行し、62 秒後の 16:37:30 には風方向にほぼ正対した。

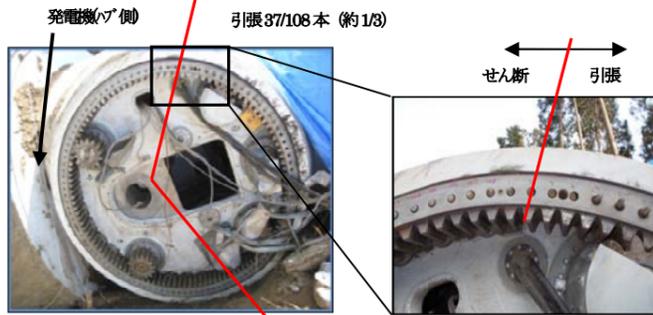
写真2 フランジ面ボルト状況

・発電機及びナセルはターから風下方向(80deg~90deg)の斜面上に脱落している。ナセルとターを接合するフランジ面のボルトは、引張応力(変圧器側)により 37/108 本(約 1/3)が、せん断応力(ハブ側)により 71/108 本(約 2/3)が破壊を確認。

破面SEM(Scanning Electron Microscope 走査型電子顕微鏡)観察結果から#82ボルトにおいてはせん断破壊、#19ボルトにおいては延性破壊と推定され、繰返し荷重による疲労破面は観察されなかったことから、ボルトの破断は金属疲労ではない。従って、今回のナセルの落下は金属疲労によるものではない。

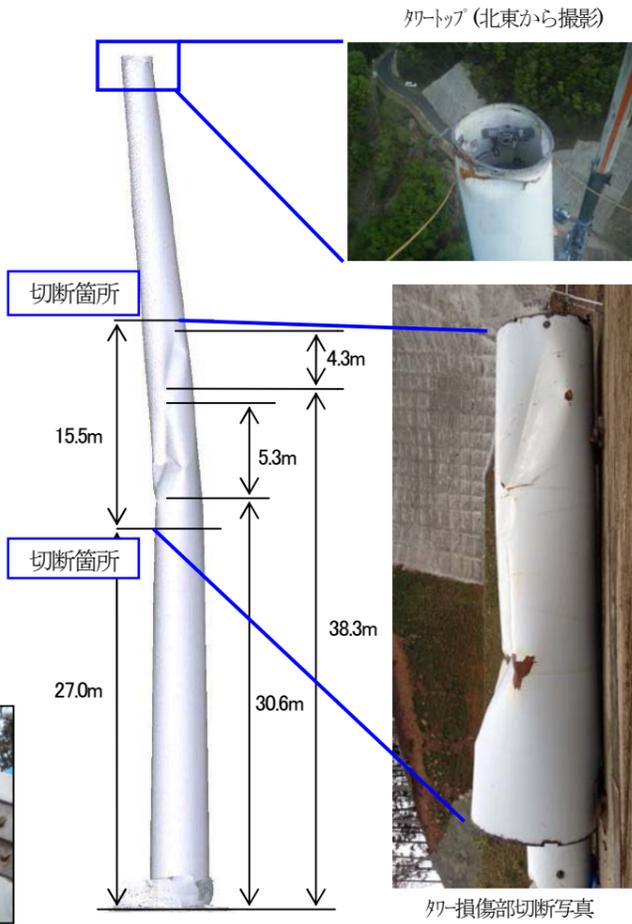
写真3 ター損傷状況

・ターはミッドタワーの中央部付近(地上より 30.6m、38.3mを低部としての)2箇所にてブレードが衝突し、風下(東南東)に約 5deg 程度屈曲している。更にター頂部では風上(西北西)に座屈が見られる。
また、中央部付近から上部には擦傷が見られる。

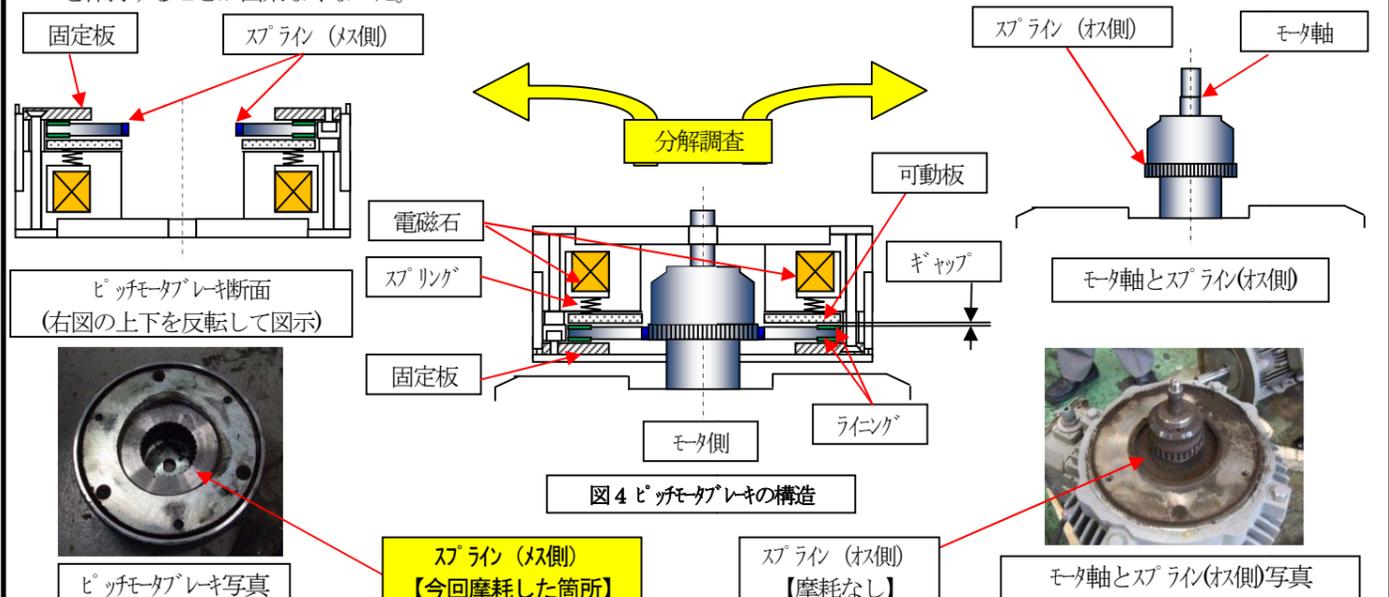
- ① ピッチモータブレイクの保持トルク測定結果は最大でも 34.5Nm であり、3台とも規定値の 200Nm を下回っていた。
- ② 3台ともピッチモータブレイクを構成するスプライン(メス側)の歯が三角形に摩耗しており、その摩耗粉と推定される粉を確認した。
- ③ スプライン(メス側)は摩耗しているものの、歯山の高さは設計基準値を満足していた。(スプライン自身は空回りしていない。)
- ④ ブレイクを保持するギャップは 2.0mm~2.4mm であり、3台とも規定値(0.15mm~0.35mm)を逸脱する値であった。

- ① スプラインのメス・オスの歯同士はわずかな隙間(約 0.05mm)を確保して組み立てられており、ブレイクが掛かっている状態でこのわずかな隙間で微振動が発生した。
- ② 微振動が繰り返されることにより、スプライン(メス側)の摩耗が進んだ。(メス側よりメス側の材質の硬度が低すぎたため)
- ③ スプラインメス側の摩耗粉がライニングに付着し、ブレイク動作の都度、ライニングが可動板・固定板との間で摩擦することで、異常な速度でライニングが摩耗した。
- ④ ライニングの摩耗により、ライニング~可動板のギャップが拡大し、スプリングのストロークが長くなったことで可動板を押しつける力が弱まり、ピッチを保持することが出来なくなった。

- ピッチモータブレーキを構成するスプラインの材質選定
 - アルミ合金製より摩擦強度(硬度・引張強度)の高いステンレス製を選定する。
 - 摩耗寿命耐久試験としてアルミ合金製とステンレス製で、ACサーボモータにトルク制限を掛けた状態で、正逆運転させた際の、スプラインのカタ(角度)の変化を確認する。100万回繰返し負荷試験を実施し、ステンレス製の検証を行った所、アルミ合金製と比較してステンレス製は7倍程度の耐久性が有ると判断された。よって、摩耗に対する寿命が単純に7倍になったものと考え、ウインドパーク笠取での実績(1年6ヶ月)から従来よりも耐久性が大幅に改善され、摩耗寿命が10年程度と想定しステンレス製を採用した。今後は消耗品としての位置付けで管理する。
 - ピッチモータブレーキの健全性を確認するため、6ヶ月毎にギャップ測定を実施して状態を観察し、その結果に従い適切な処置を行う様に点検マニュアルを整備する。
- ピッチモータブレーキの性能を維持するための整備(予防保全)

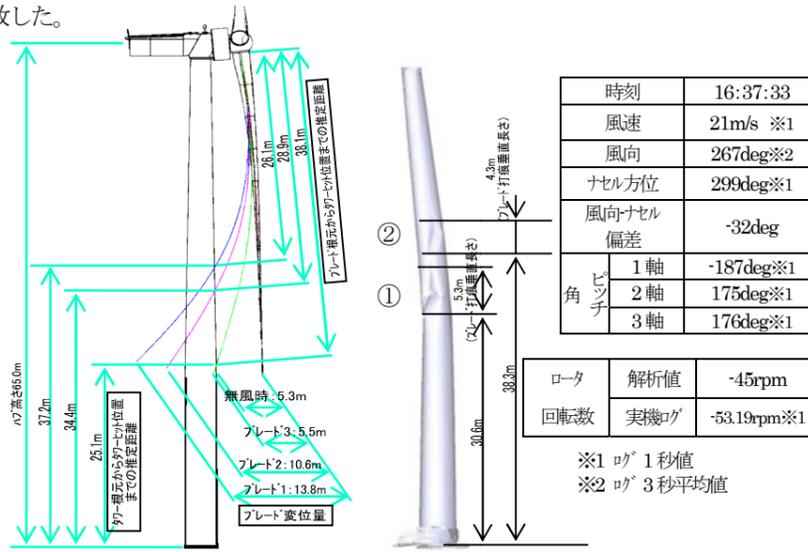
図5 過回転時におけるブレード変位量とタービン位置関係と計測結果

16:36:28には、ナセルブレードピッチ角のばらつきから発生した振動による回転力および風圧等の外力により旋回を始め、62秒後に風方向にほぼ正対したと推測される。風車が風に正対しブレードが逆風状態になり、ロータが過回転になったために、ブレードはタービンに近づく方向へ変位した。解析結果から事故直前の16:37:33におけるブレードの変位量は、図5に示すとおりブレード1は13.8m、ブレード2は10.6m、ブレード3は5.5mとなった。よって、ブレード1およびブレード2はタービンに衝突する可能性が高い。(無風時の逆風時には、ブレード先端とタービンとの距離は約5.3mである)

風応答解析によるブレードが衝突する位置予測と、実機が損傷した①部位の位置関係は、図5の様にほぼ一致することを確認した。但し、②部位は、①にブレードが衝突した事によりナセルが落下しながら回転したブレードが衝突したと推察される。
