ウインドパーク笠取発電所

CK-19号発電機 ナセル脱落事故について

平成25年11月26日

株式会社シーテック

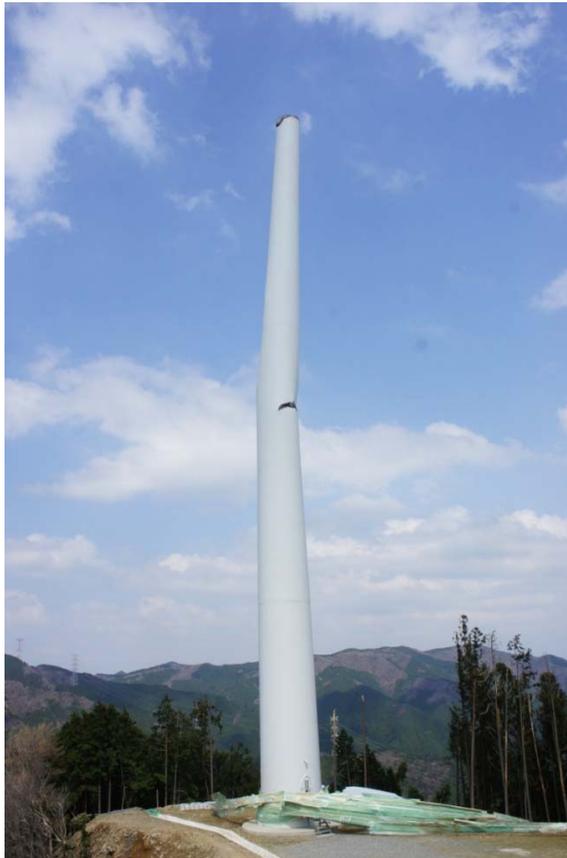
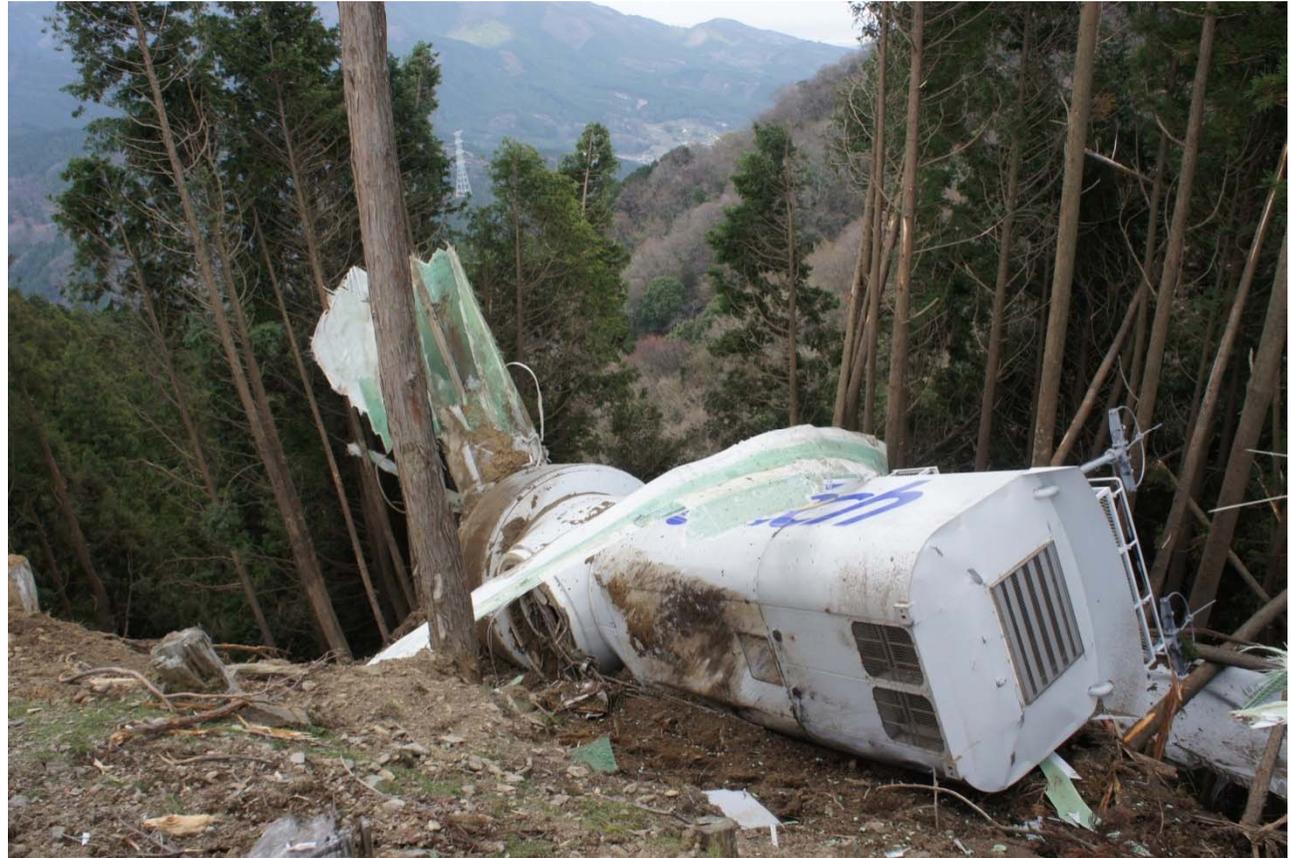
- ・発電機・ナセル・ブレードがタワーから脱落。
(ナセルとタワーを接続するボルト108本が破断)
- ・タワー(高さ65m)は中央付近で約5度程度屈曲。
- ・ブレードは3枚全てが原形を留めておらず、一部はタワーに巻きついた状況。

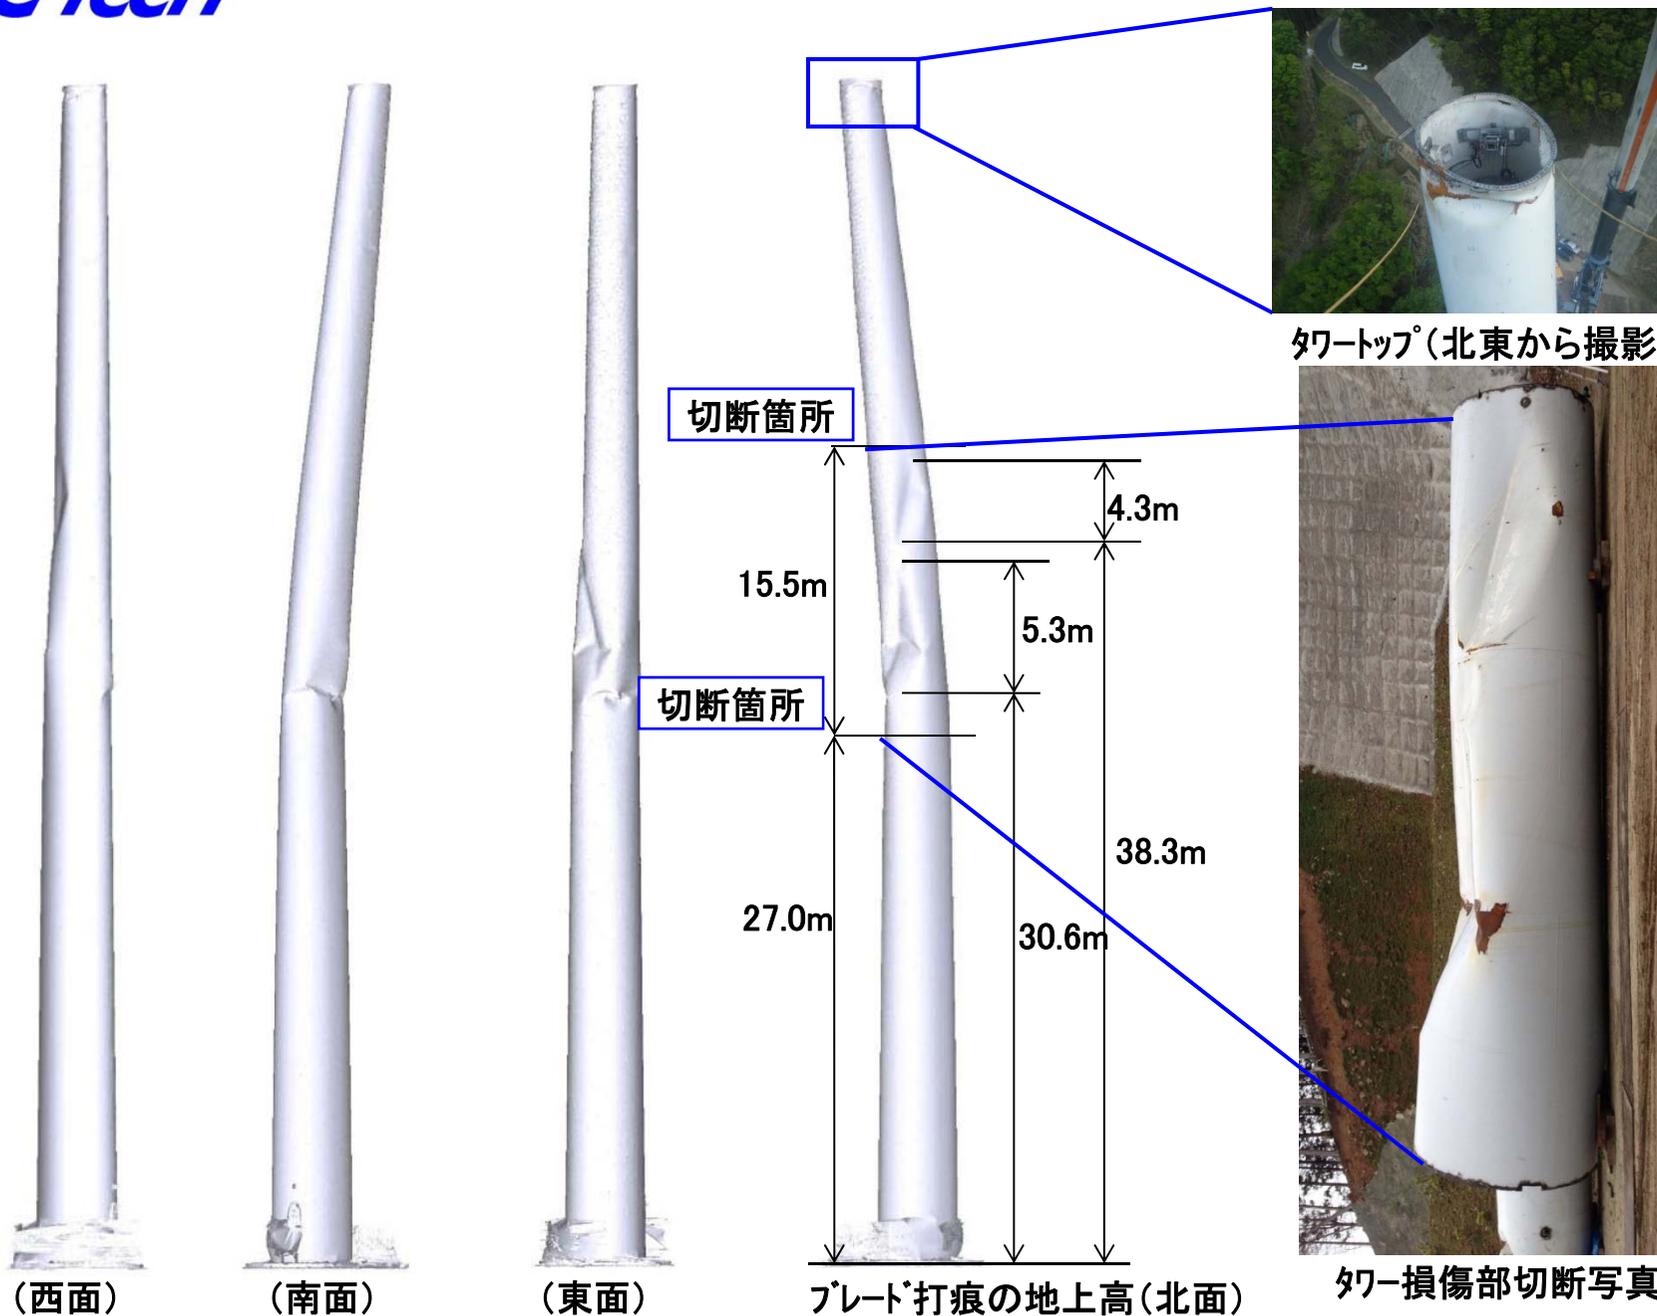
- ① 風応答解析の結果、ブレーキ保持力がある程度残存している場合、3枚のブレードがある一定のピッチ角に揃うことを確認した。
また、3枚のブレードのピッチ角を事故発生時の角度に設定した場合にはロータが過回転になることを確認した。
- ② ブレードピッチ角を事故発生時の角度に設定しシミュレーションした結果、ロータの過回転とともにブレードはタワーに接近、接触する可能性があることを確認した。
また、ブレードがタワーに接触する位置を解析により求め、その結果が実測とほぼ一致することを確認した。
解析結果と一致しないタワー損傷部位は、ナセルが落下する過程でブレードが回転しながらタワーに衝突した痕跡と考察した。

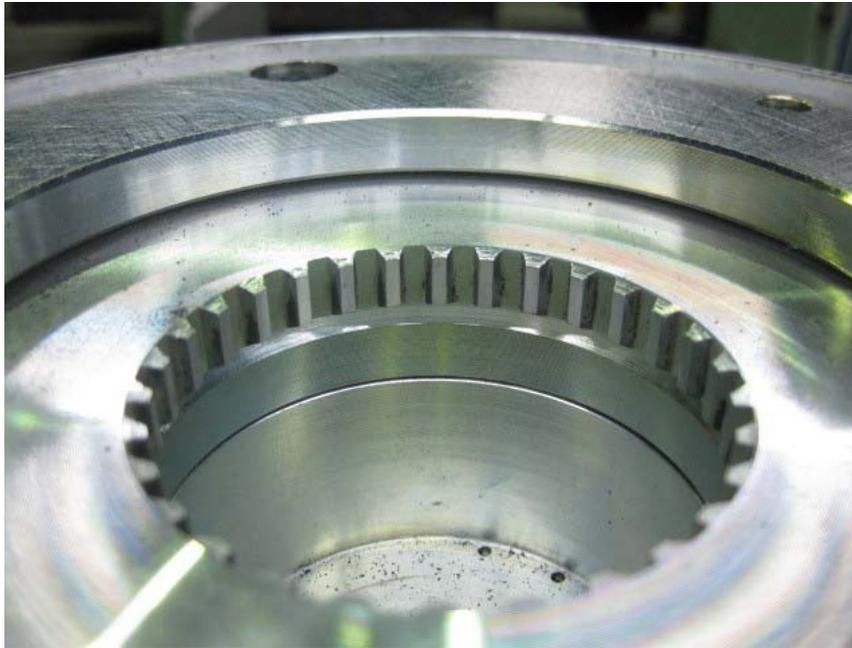
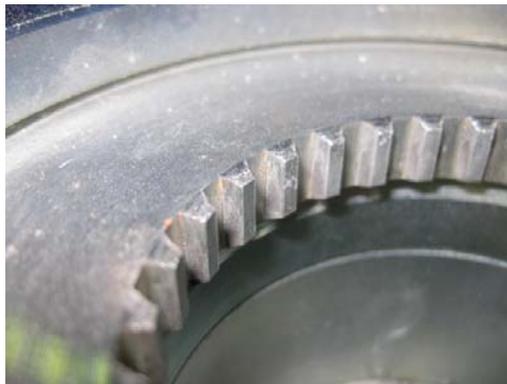
アルミ合金製スプライン

- ① ピッチモータブレーキを構成するスプラインが不適切な材質で製造されたため、スプラインの異常摩耗が発生し、3枚のブレードともピッチ角を保持するブレーキ力が規定値の5分の1以下に低下。これにより、フェザリング状態を保持できなくなり、3枚のブレードが同時に風を受ける位置になり、ロータの過回転が発生した。
- ② ロータの過回転により大きく変形したブレードがタワーに接触し、ナセルとタワーを結合するボルトに設計荷重を超えるせん断応力及び引張応力が作用したことにより、ボルトが破断し、ナセルが脱落。ナセル脱落は金属疲労が事故の原因ではない。
- ③ 過回転が発生した場合に風車を停止するための機能として安全回路(セーフティチェーン)が設けられていたが、ピッチモータブレーキに異常がある場合は機能できず、過回転防止機能として不十分であった。

スプラインの材質をアルミ合金から耐摩耗性に優れるステンレスに変更
