# 苫前グリーンヒルウインドパーク

## 11 号風車破損事故

### 報 告 書

株式会社ユーラスエナジージャパン

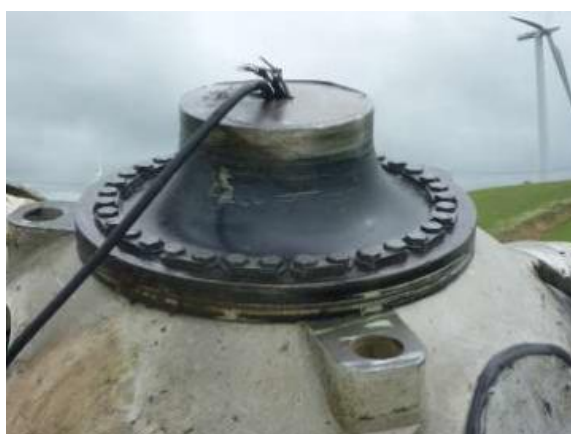
図 1-6 ロータハブ落下状況(主軸破断状況)

2013 年 9 月 5 日(木)4:44 にアラームがあり、11 号機が停止した。風車のロータハブ（ブレード 3 枚含む）が脱落・落下していることを確認し、7:10 に風車破損事故と判断した。脱落・落下したロータハブの外観を目視で観察したところ、主軸が破断していることを確認した。

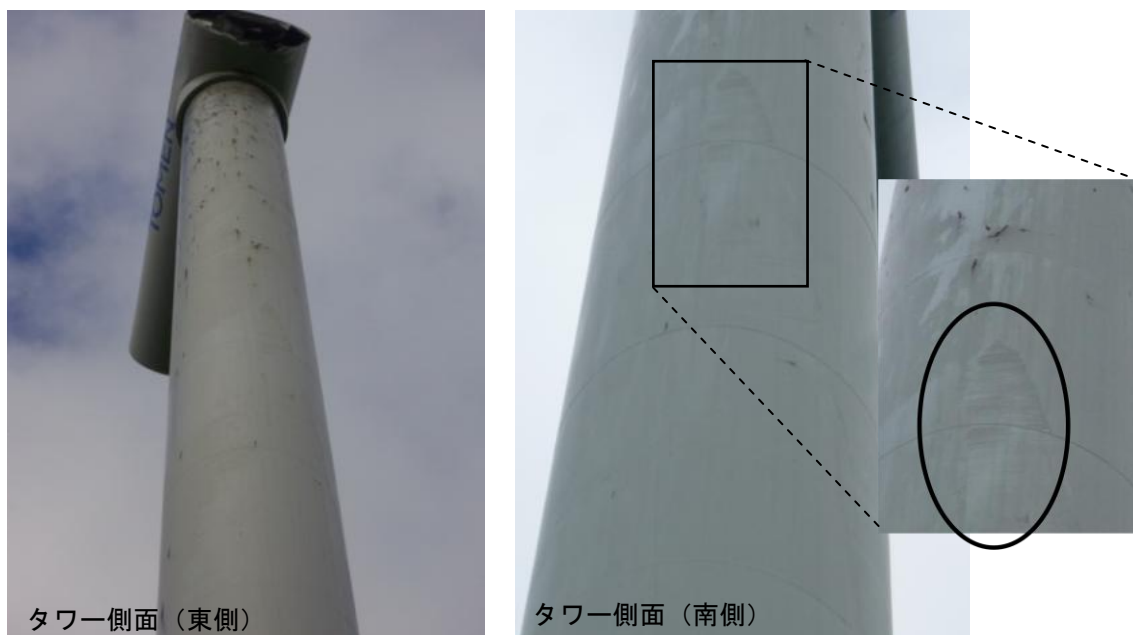
図 3-10 タワー状況

タワー側面（南側）にブレードが接触して出来たと思われる凹みがあるが、それ以外には傷は認められなかった。

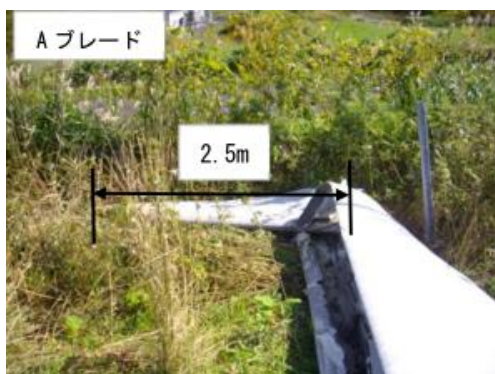
図 3-16 A ブレード

ブレードの根元から裂けており、リーディングエッジ、トレーリングエッジが開いていた。

それぞれ先端から 14.2m、14.8m で折れていた。

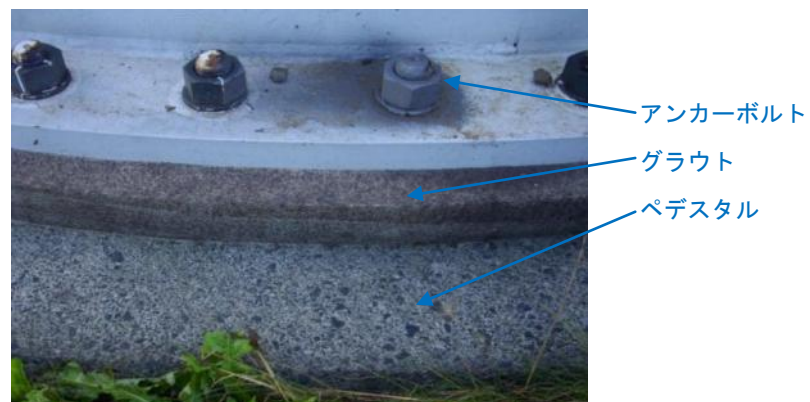
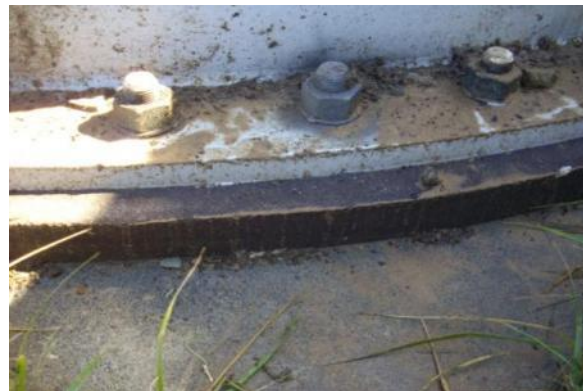
目視及び打音検査にて確認した結果、ペDESTAL、グラウト、アンカーボルトのいずれも異常は確認されなかった。

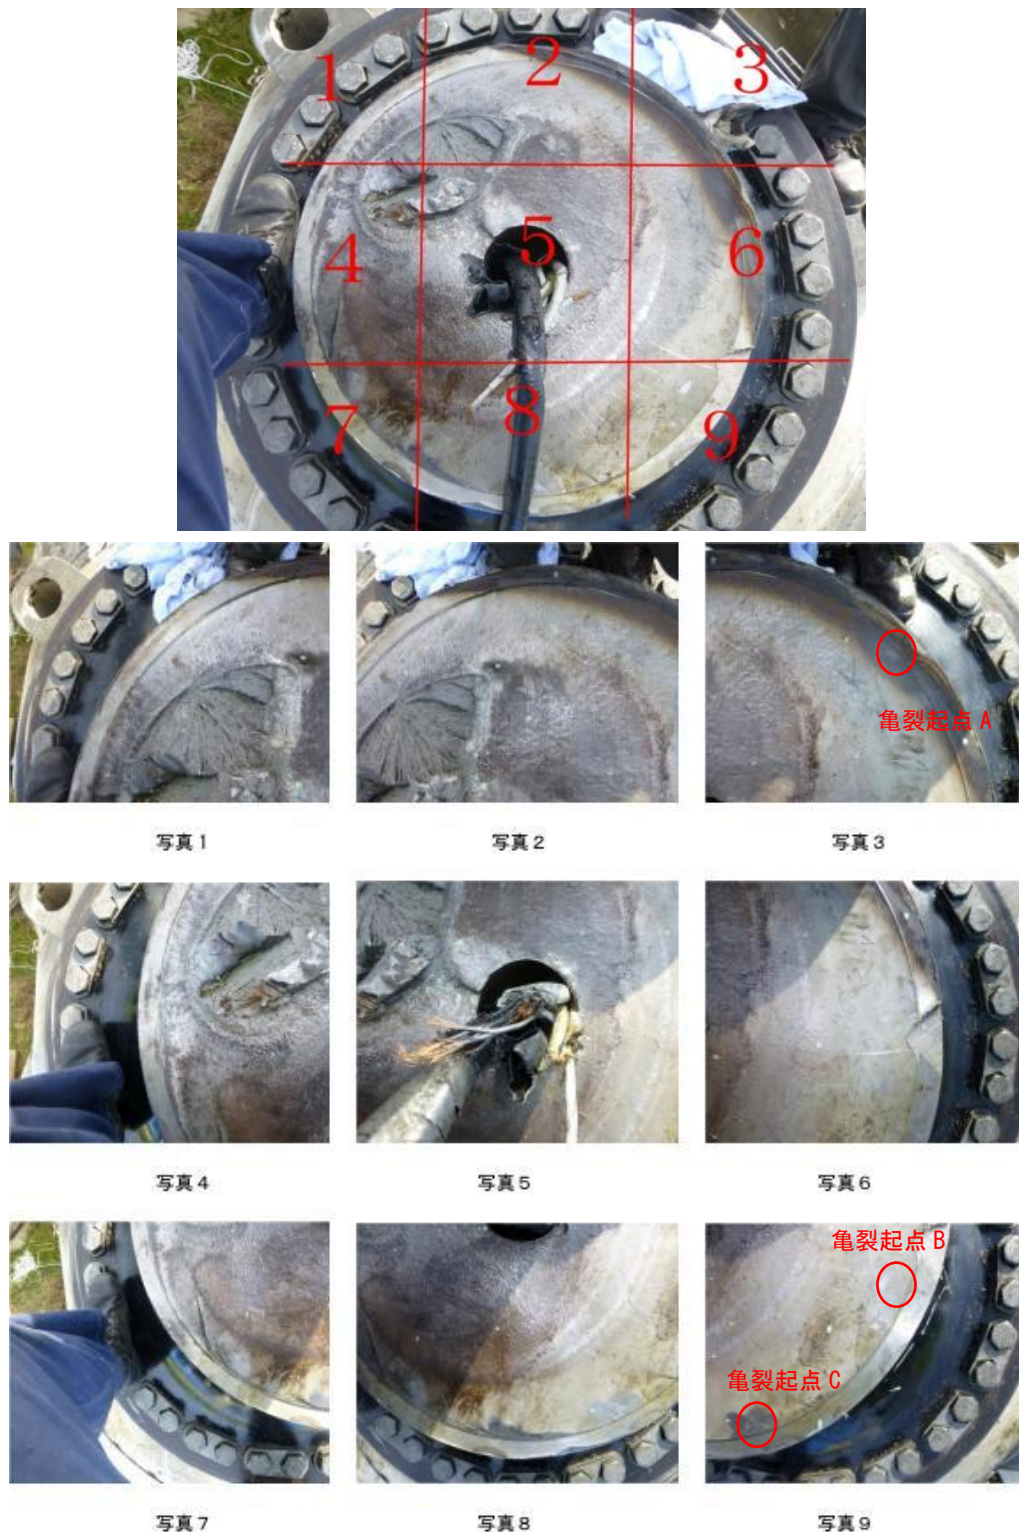
図 3-24 ハブ側主軸破断面

主軸の破断面を確認したところ、典型的な疲労破壊の様相が認められた。また、亀裂発生起点と思われる箇所は、主軸段付き部（軸受とグリスリング装着部の間）の曲率半径 R 部に複数（少なくとも 3 ヶ所）あった。

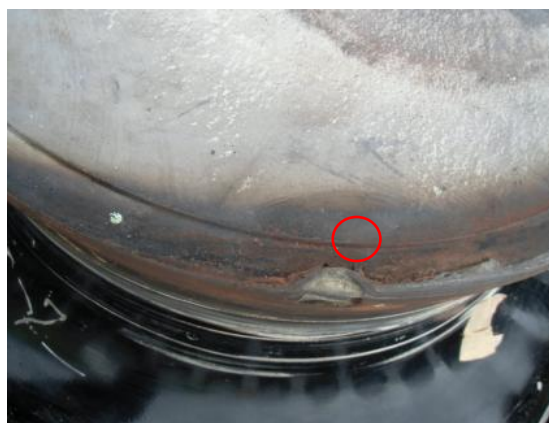
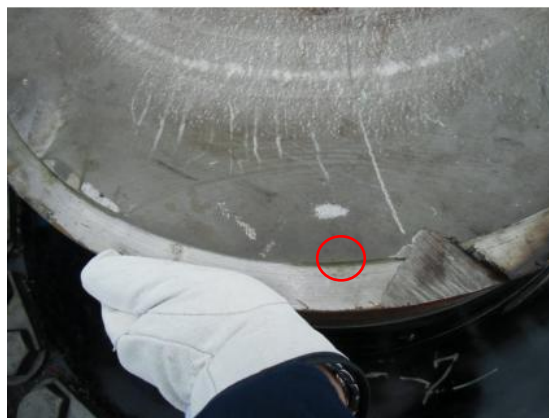
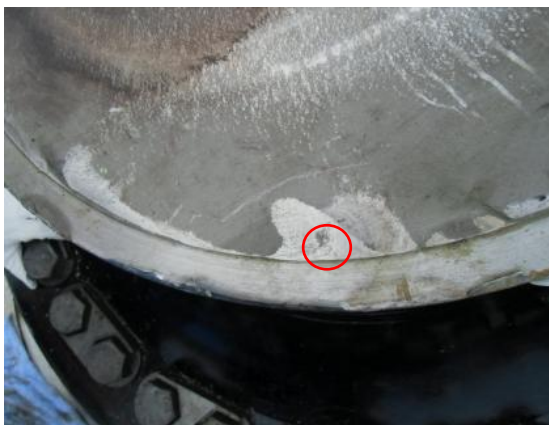
図 3-25 亀裂起点 (詳細)

亀裂起点の詳細は、図 3-25 の通りである。疲労破壊により生じるビーチマークを、破断面に確認した。

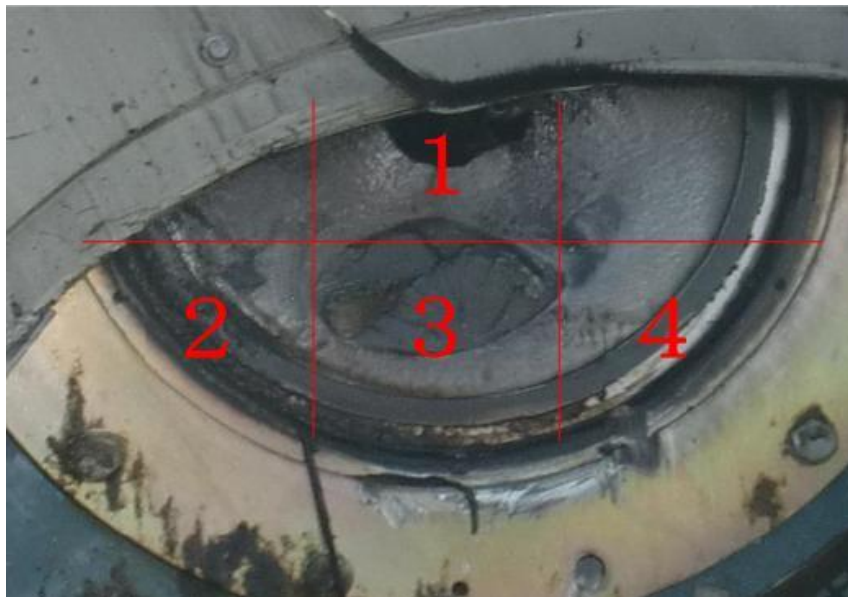
写真 1

ナセル前部カバー(下側)が約 180 度反転しており、その撤去は安全確保上困難と判断し、確認可能な範囲で調査したところ、以下の様相が確認された。

- ・主軸直径は約 510mm であった。(設計は 530mm)
- ・主軸の周りに厚み約 20mm の主軸修正用リングがあった。(設計はリングなし)
- ・主軸段付き部の曲率半径 R は約 1mm 程度であった。(設計は 10mm)
- ・主軸段付き部の曲率半径 R 付近には溝は無かった。(設計は溝有り)

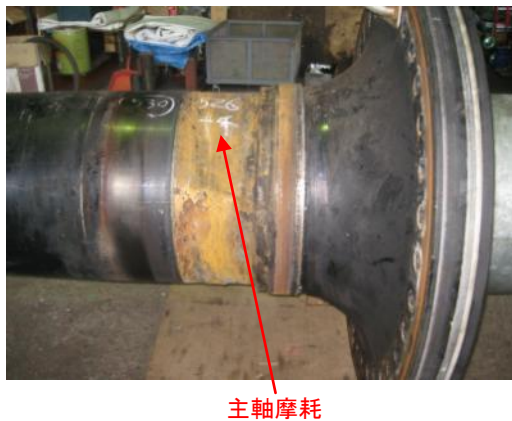
図 4-9 主軸

A 社での分解後の写真を図 4-9～4-12 に示す。主軸の軸受取付部は損傷が著しく、外径が風車メーカー設計寸法よりも小さくなっていた。(風車メーカー設計：530mm、実測：526mm 程度)

- ①主軸の軸受取付部は損傷が著しいため、機械旋盤により直径 20mm 程度旋削し、細くなった部分には外径を設計寸法に合わせるため、厚み 10mm 程度のスリーブを焼き嵌めした。
- ②主軸段付き部は、曲率半径 R の加工は施していない。
- ③軸受、軸受カバー、ラビリンスリングは風車メーカーから購入し、A 社に支給した。

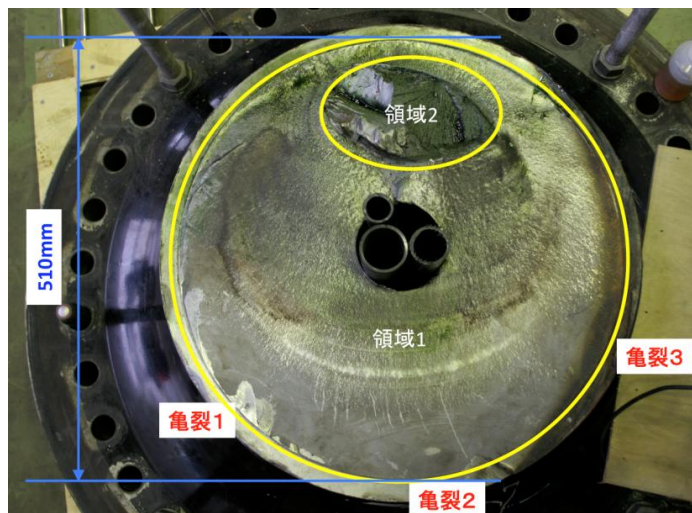
図 5-1 ハブ側主軸破断面（全体像）

- ・ 2 種類の特徴が確認された。
- ・ 領域 1 は、平坦な領域で疲労破壊の典型的な特徴であるビーチマークを 3 箇所確認した。
- ・ 領域 2 は、凹凸が激しい領域であり、最終破断部と推定した。

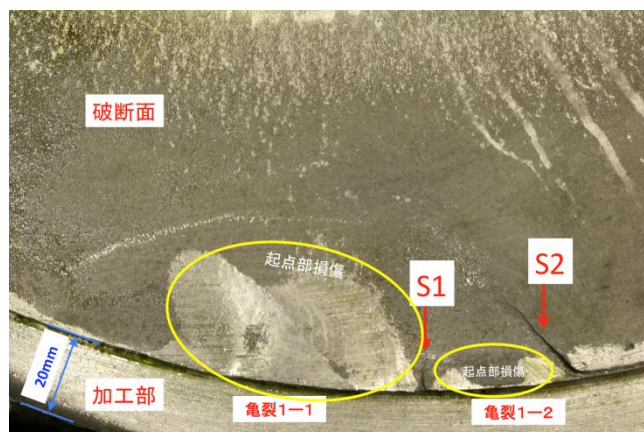
図 5-2 亀裂 1 の様子

- ・ 2 箇所の大きなステップ S1、S2（亀裂の発生・合体を示唆）を確認した（図 5-2 参照）。
- ・ ビデオマイクロスコープで観察したところ、ステップの起点が損傷しており明確に確認できなかったが、加工部から一旦凹むように進展した後、平坦な面を形成していた（以下、「破断面の傾き」と記す<sup>\*3</sup> P36 参照）（図 5-3、5-4 参照）。

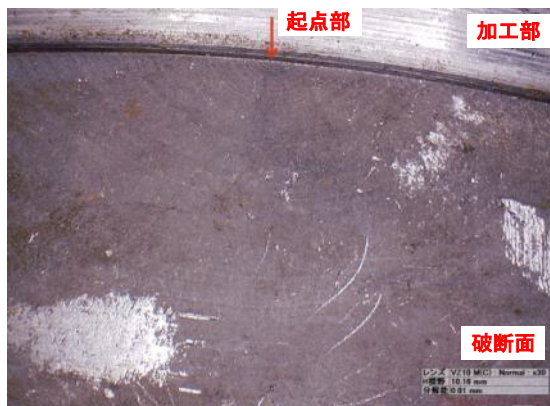
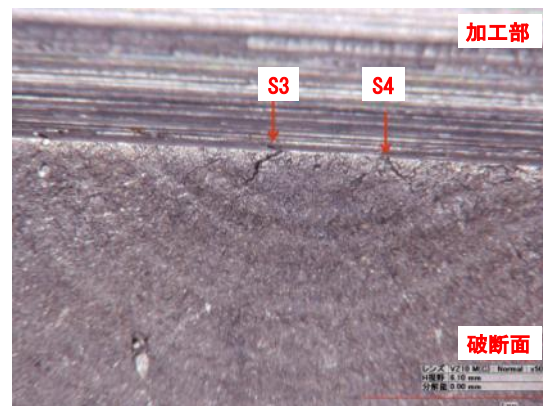
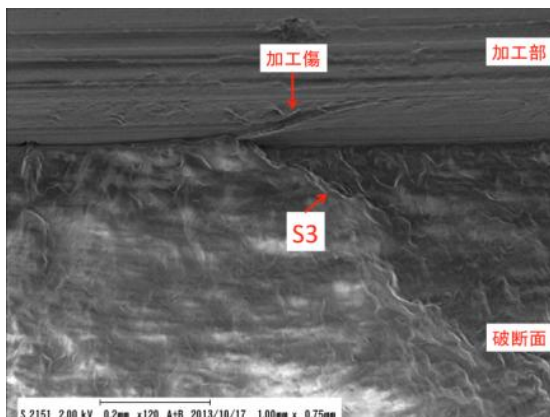
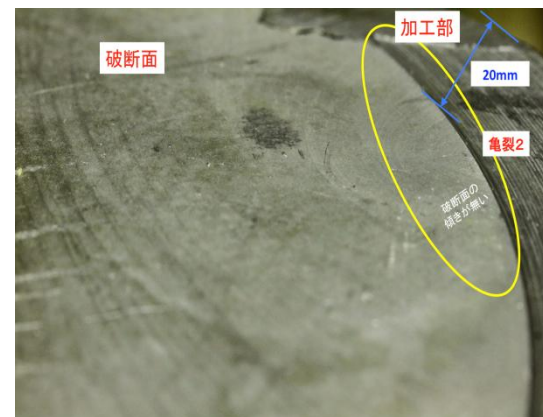
- ・長さ 0.5mm 程度のステップを 2 箇所を確認し、亀裂 2 はこの付近から発生したと想定（図 5-5、5-6）。
- ・ステップ S3 について、レプリカを作成し電子顕微鏡で観察したところ、切削加工時のバイト（タングロイ製 TNMG220412-SS T6030）による筋状の模様とは異なる模様が確認され、これは、加工の際にできた傷（以下、「加工傷」と記す）であることが分かった（図 5-7）。
- ・破断面の傾きはほとんど観察されなかった。（図 5-8）
- ・亀裂 2 は、R が不足していたことと同時に、加工傷によって応力が集中し、疲労亀裂が発生したと想定した。

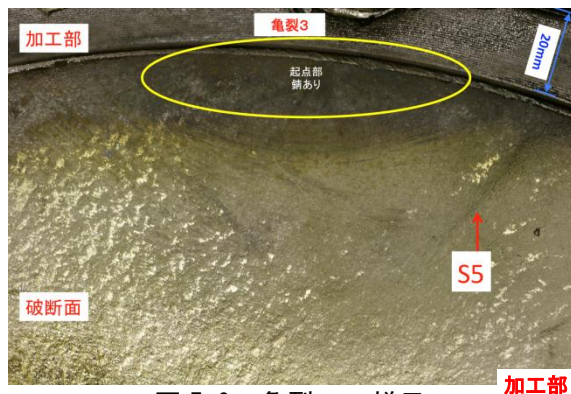
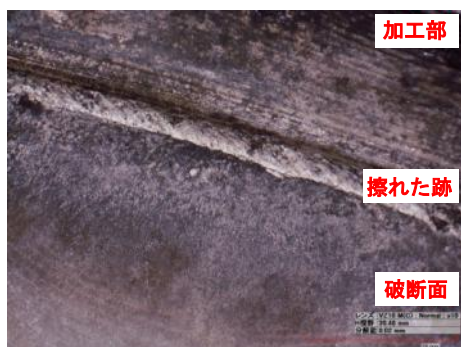
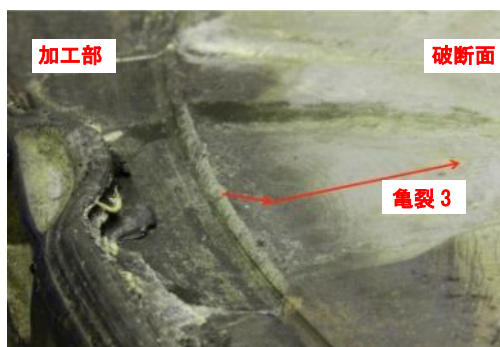
- ・ 亀裂3の周辺は高温（500℃程度と推定）による高温酸化や赤錆の影響で起点部が不明確であることから、中性除錆材シュンマを用いて錆を取り除いた後に観察したが、明確なステップは確認できなかった。（図5-9、5-10）。
- ・ 亀裂の面に対して上下方向の進展は、加工部から一旦凹むように進展した後、平坦な面を形成していた（図5-11）。

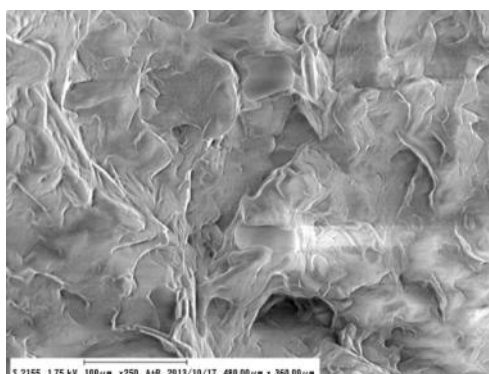
図 5-12 領域2のSEM像

- ・ レプリカを作成し、SEMで観察したところ、典型的な擬へき開<sup>\*2</sup> P.35 参照の様相を確認し、最終破断部であることを確認した（図5-12）。

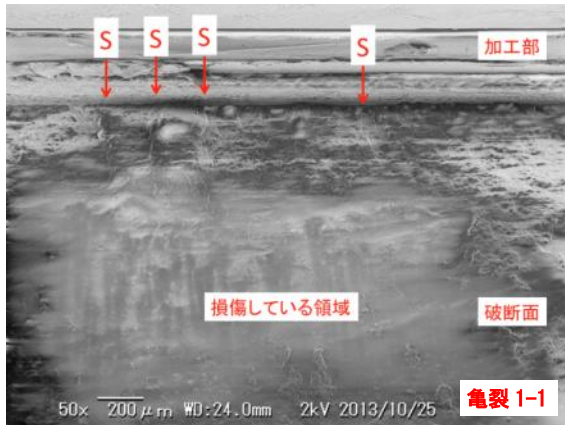
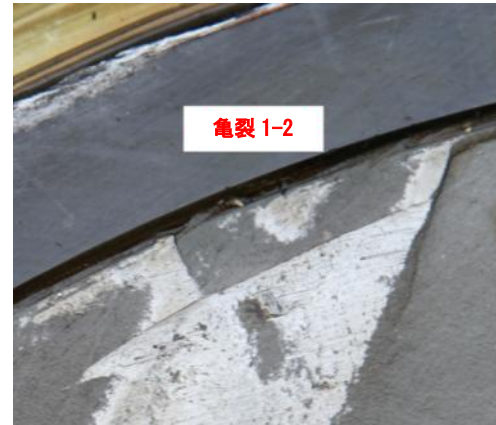
- ・ 亀裂 1-1 の起点部の様子を図 5-13 に示す。微小なステップを観察した(図 5-13)。
- ・ 亀裂 1-2 は、起点部が損傷しておりステップは観察できなかった(図 5-14)。

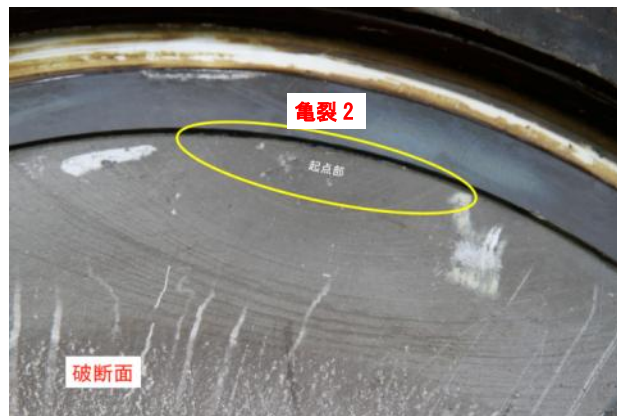
図 5-15 亀裂 2 の破断面状況

- ・ 亀裂 2 のナセル側の写真を図 5-15 に示す。明瞭なビーチマークを観察した。
- ・ ナセル側を観察する前に、ハブ側の破断面でステップを観察した。亀裂 2 のナセル側については、ハブ側の破断面と一対の鏡の関係であることから、これ以上の観察は行わなかった。

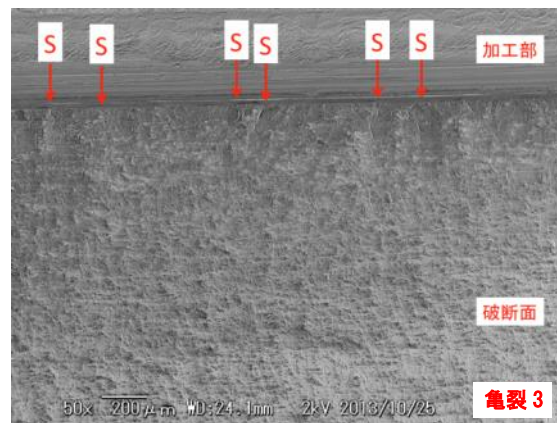
図 5-16 亀裂の起点部レプリカ SEM 像

- ・ ハブ側で見られた高温酸化はしていない。レプリカを作成し、起点部の観察をしたところ、無数の微小のステップを観察した(図 5-16 レプリカの SEM 像を参照)。

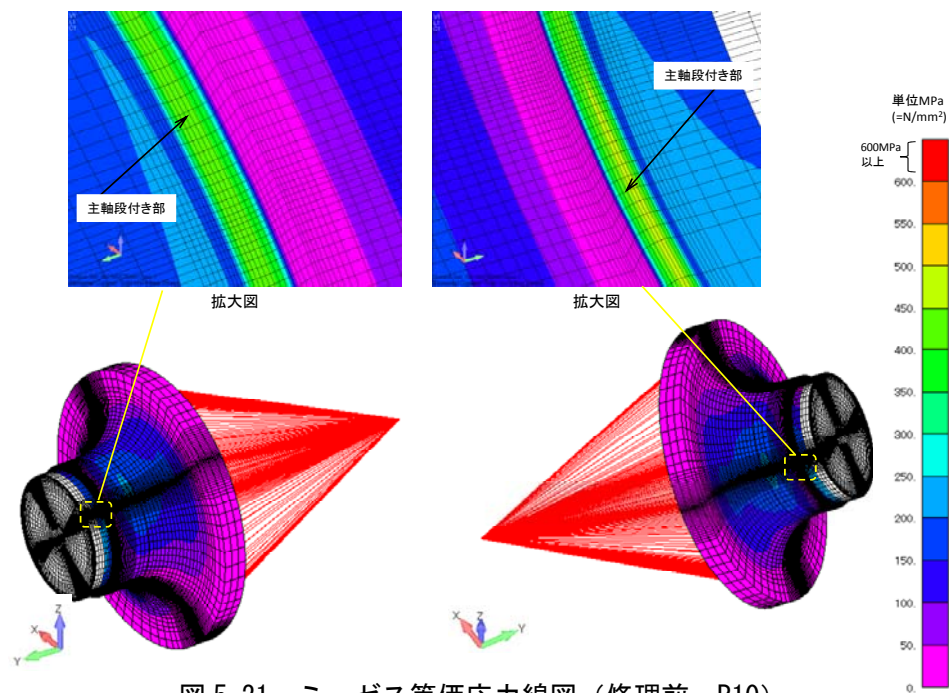
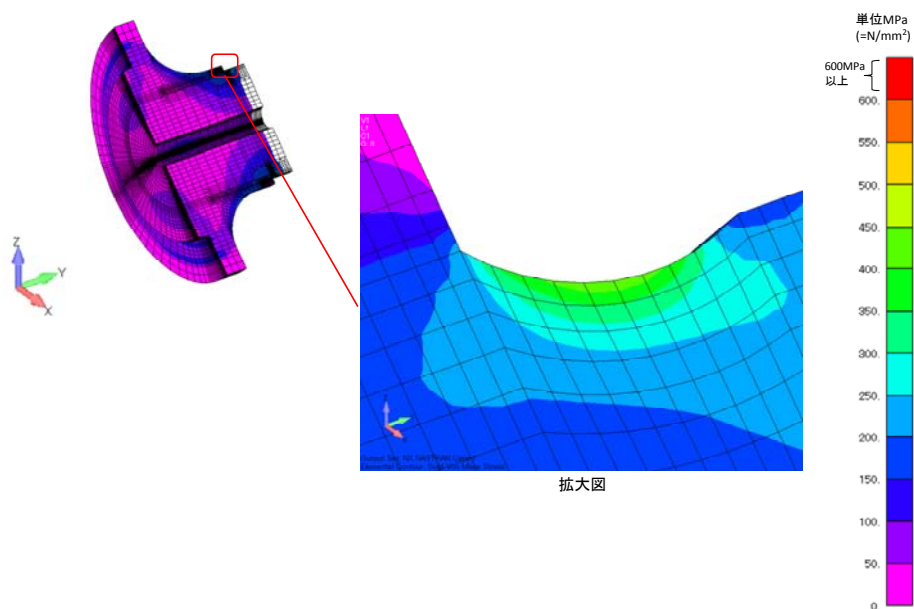
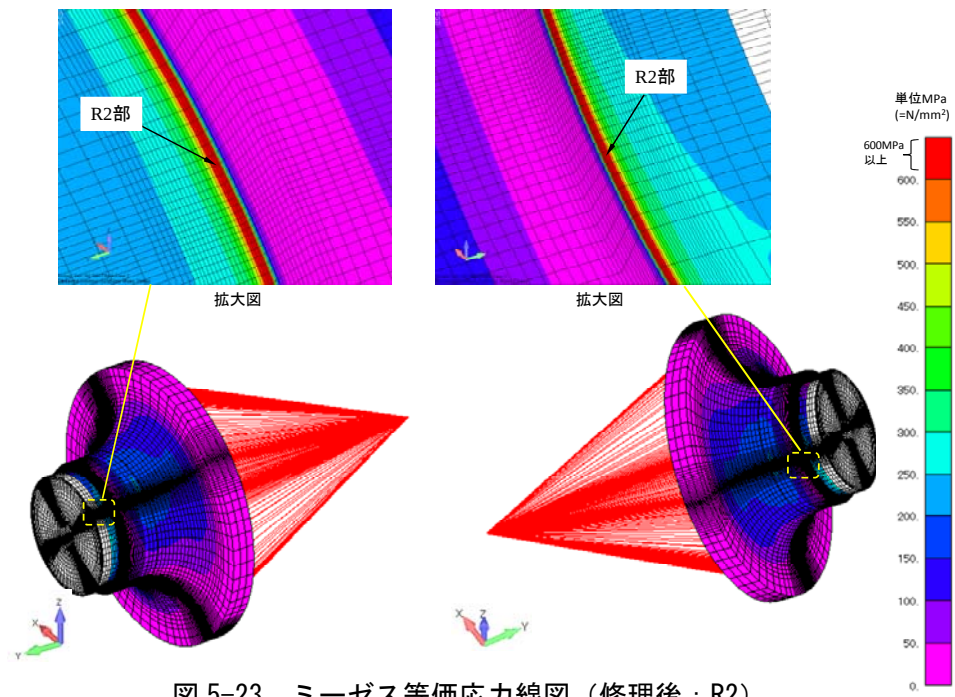
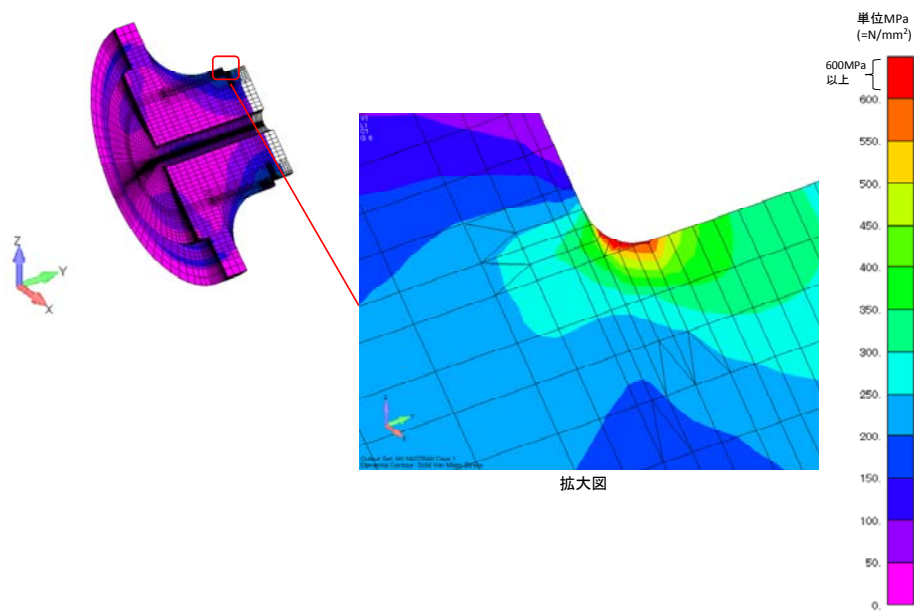
有限要素法による主軸段付き部（R10 と R2）の解析結果を図 5-21～5-24 に示す。設計形状の R10 に比べて、加工後形状（R2）の R 部に応力が集中していることが分かる。

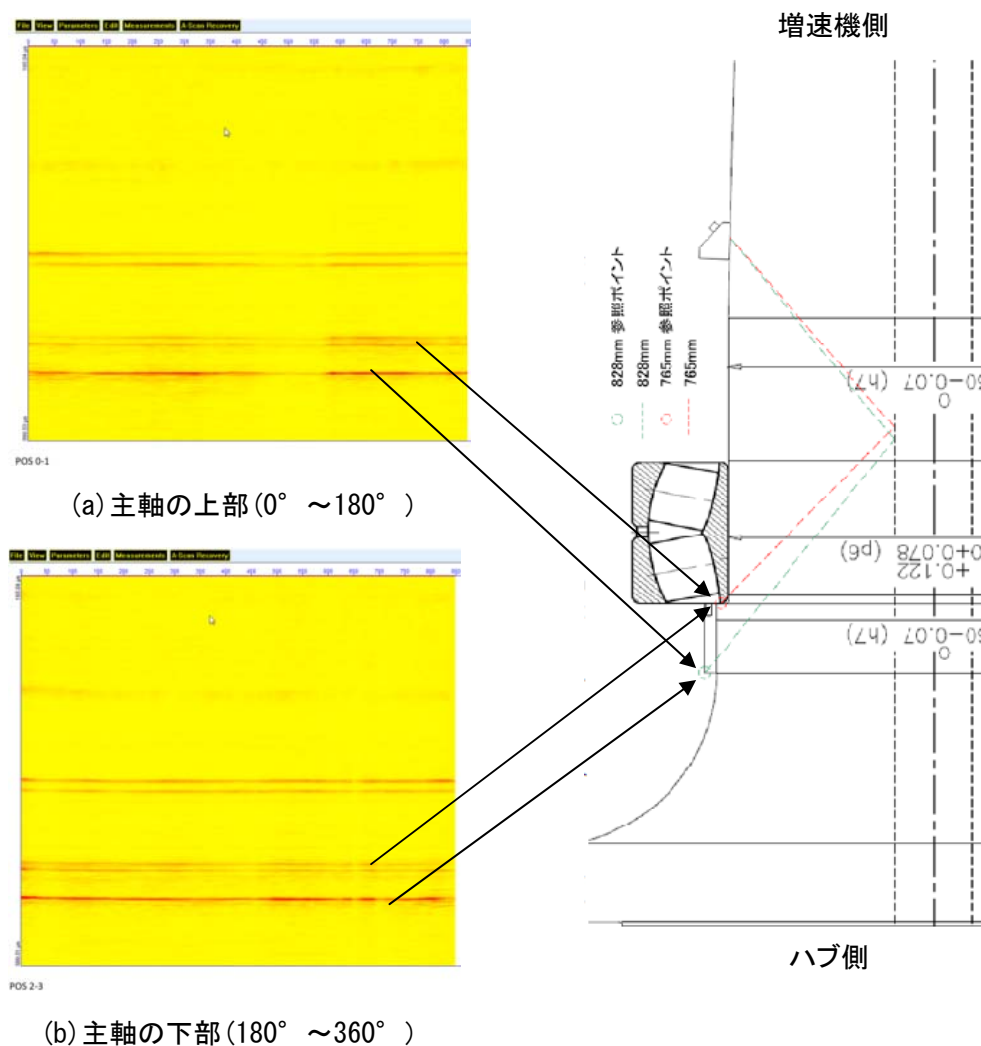
図 5-32 苫前 GHWP7 号機の超音波探傷検査結果

図 5-32 は、超音波探傷検査結果の一例として、苫前 GHWP7 号機データを示す。亀裂・損傷を示唆するデータは確認されなかった。

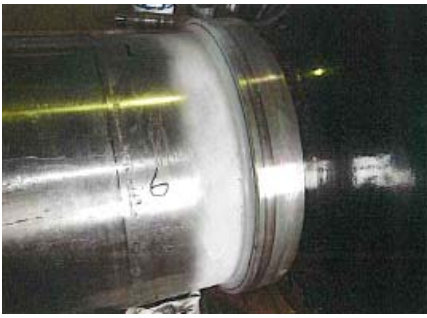
| 風車番号 | 非破壊検査写真 | 非破壊検査結果 | 主軸外形 |
|---|---|---|---|
| 浜頓別<br>No. 2 | | 合格<br>(浸透探傷試験) | $\phi 530-0.05 \sim +0.05\text{mm}$ |

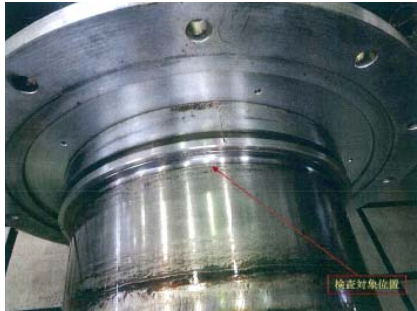
| 風車番号 | 非破壊検査写真 | 非破壊検査結果 | 主軸外形 |
|---|---|---|---|
| 苫前<br>No. 1 | | 合格<br>(磁粉探傷試験) | X : $\phi 530+0.120\text{mm}$<br>Y : $\phi 530+0.120\text{mm}$ |
