## 苫前グリーンヒルウインドパーク 11 号風車破損事故について（最終報告概要）

### 1. 苫前グリーンヒルウインドパーク（苫前 GHWP）と事故の概要

#### (3) 事故の概要

- ・日時：2013 年 9 月 5 日 4 時 44 分頃
- ・状況：主軸破断によりロータハブ(ブレード 3 枚含む)が落下

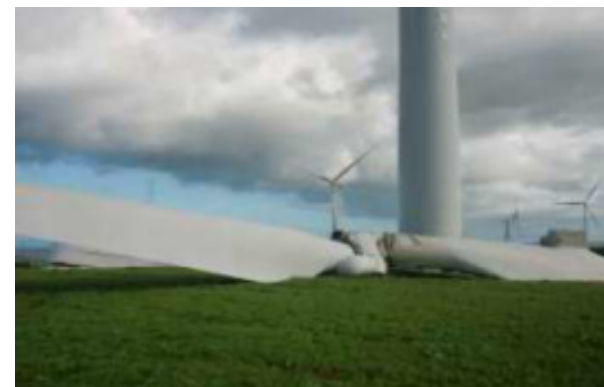
図-3 ロータハブ落下状況

ロータハブは南西方向を向いていたナセルから、ほぼ真下に落下。

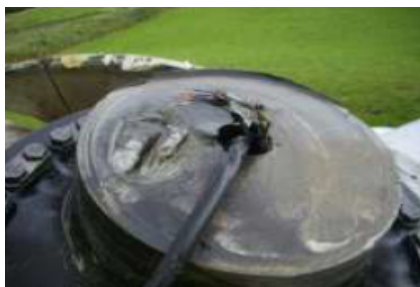
図-4 主軸破断面(ハブ側)

主軸破断面の外観は、典型的な疲労破壊の様相が認められた。また、亀裂発生起点と思われる箇所は、主軸段付き部(軸受とグリスリング装着部の間)の曲率半径 R 部に複数(少なくとも 3 ヶ所)あった(図-4)。

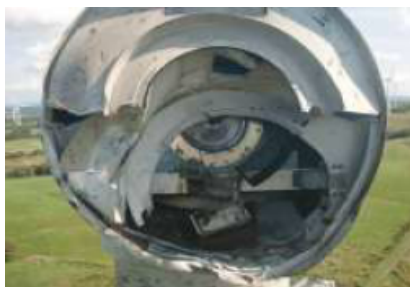
図-5 主軸破断面(ナセル側)

ナセル前部カバー(下側)が約 180 度反転し、確認可能な範囲で調査したところ、以下の様相が確認された(図-5)。

- ・主軸直径は約 510mm(設計は 530mm)
- ・主軸の周りに約 20mm 幅のリングあり(設計はリングなし)
- ・主軸段付き部の曲率半径 R は約 1mm 程度(設計は 10mm)
- ・主軸段付き部の曲率半径 R 付近には溝なし(設計は溝有り)

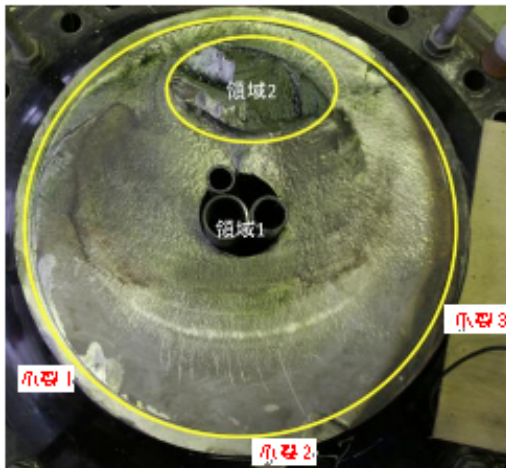
図-10 主軸破断面（ハブ側）

- ・領域 1 は、疲労破壊の典型的な特徴であるビーチマーク<sup>\*2</sup>を 3 箇所確認した。
- ・領域 2 は、凹凸が激しいことから、最終破断面と推定した。
- ・領域 1 の 3 箇所の亀裂のうち、亀裂 2 にて長さ 0.5mm 程度のステップ<sup>\*3</sup>を 2 箇所確認し、ステップ<sup>\*3</sup> その近傍には加工傷も確認した。（図-11）
- ・亀裂 3 に高温酸化が見られた。

- ・主軸は疲労破壊により破断した。亀裂は肉眼で観察可能な大きさでは、4 箇所から発生した。
- ・亀裂は全て加工不良（曲率半径 R の不足、加工形状不良）による応力集中が原因であった。
- ・亀裂 2 の起点部付近のレプリカを採取し、その断面をレーザー顕微鏡で観察したところ、R は 1.72mm であった。

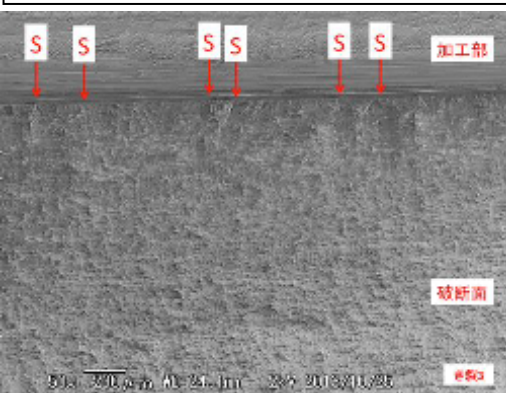
図-12 主軸破断面（ナセル側）の亀裂 3

- ・亀裂 1 は、亀裂 1-1 と亀裂 1-2 があり、亀裂 1-1 では、微小なステップ<sup>\*3</sup>が観察された。亀裂 1-2 では、起点部が損傷しており観察できなかった。
- ・亀裂 3 では、ハブ側に比べ高温酸化は無く、無数の微小なステップが観察された。（図-12）

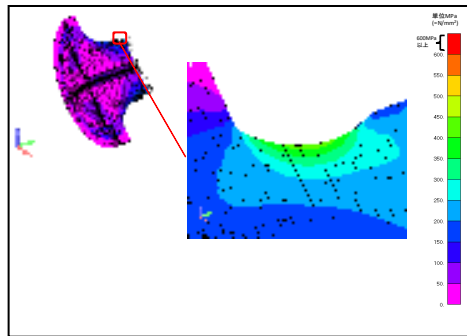
図-15 R10（設計形状）断面の応力解析

主軸段付き部 直径 530mm の段付き R10（曲率半径 10mm、実機設計形状）と、直径 510mm の段付き R1、R2、R4（主軸加工後形状）の 4 ケースについて、有限要素法（FEM）により解析し、全体解析により応力の集中度合（応力集中係数 Kt）を求めた。また、詳細解析により応力集中点の降伏領域から、初期亀裂深さを推定した。R1. 72mm（実測形状）の Kt を正確に求めるため、段付き部の詳細解析を行った。

- ・加工後の形状において、主軸段付き部 R 部の円周方向に応力集中が確認された。
- ・Kt は、R1. 72mm では R10mm に対して約 1.8 倍となった。
- ・応力線図断面を用い、応力集中点における降伏領域の大きさから初期亀裂深さを約 2mm と推定した。

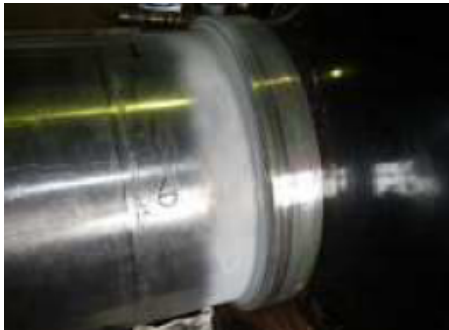
図-17 浸透探傷検査の良好例  
(浜頓別 2 号)

- ・ 同型機の内、4 機を抽出し寸法測定と浸透探傷検査又は、磁粉探傷検査を実施した。
- ・ 寸法については全ての風車で風車メーカーの原設計どおりであった。
- ・ 非破壊検査の結果、3 機については亀裂・傷の存在は検出されなかった。ただし、1 機については磁粉探傷検査の結果、曲率半径 R 部に軸方向に長さ 12mm 程度の傷が確認されたため、さらなる追加調査を実施する。
