京都府太鼓山風力発電所3号機ナセル落下事故に関する報告書(概要版)

2013年12月26日

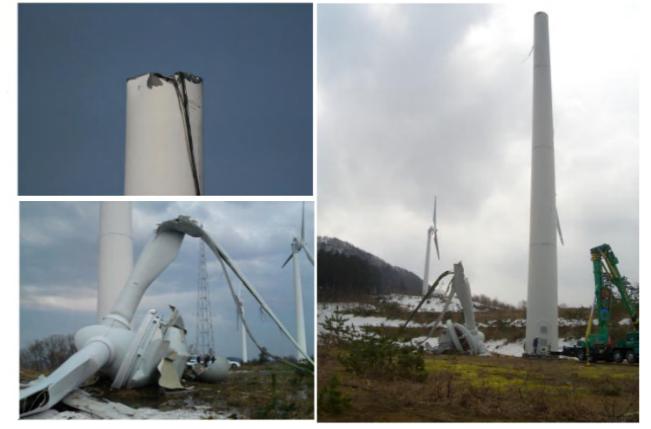
図1-3 タワートップ及びナセルの断面図

- 日 時：3月12日19:32に運転停止(推定)
3月13日9:42 現地にて3号機ナセル落下を確認
- 状 況：タワーの風車接続フランジ下でタワーが破断し、ナセル/ブレードが地上へ落下(写真1-1)

写真1-1 ナセル落下とタワーの破断状況

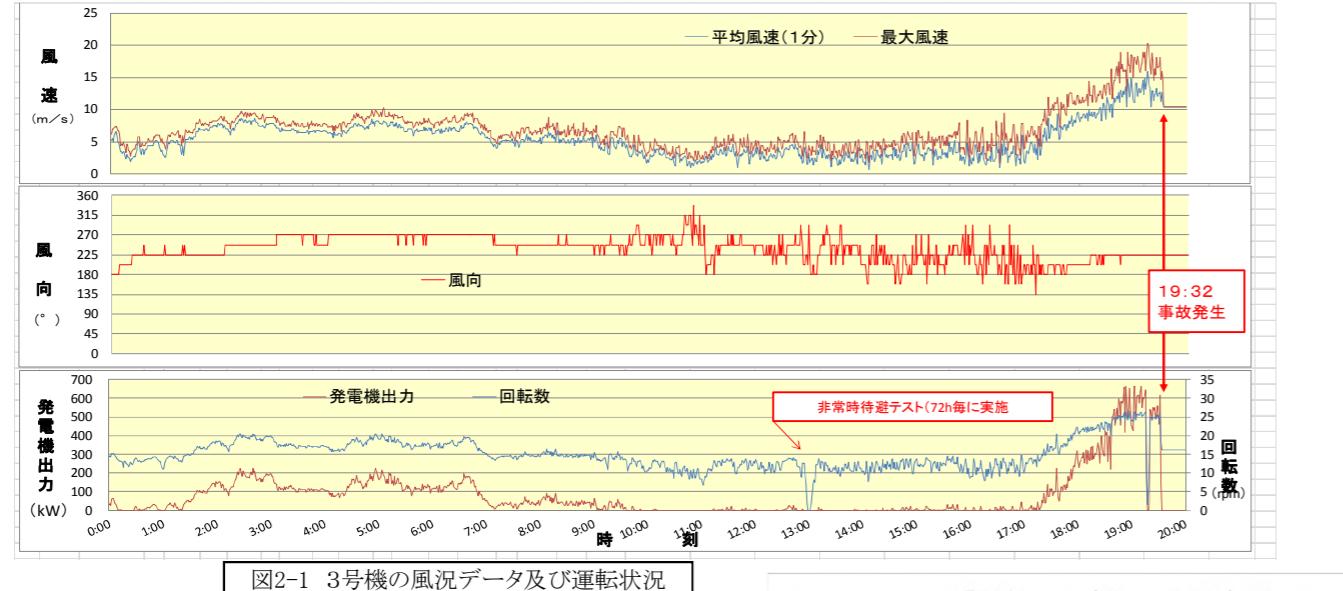
図2-1 3号機の風況データ及び運転状況

- 事故が発生した3月12日の3号機の風況観測データから、事故発生前は概ね南西の風、最大風速15～20m/s、1分間平均風速約11～15m/sで推移していた。

【風向】 SW(南西) (1分間データ)
【最大瞬間風速】 14.5m/s (1分間データ) 【10分平均風速】 10.9m/s

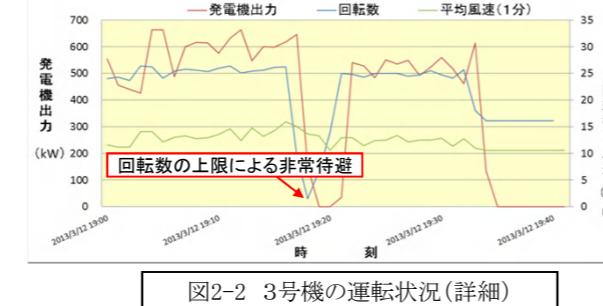
図2-2 3号機の運転状況(詳細)

- 事故発生前の運転状態は、19時頃から概ね回転数25rpmで推移し、発電機出力は430kW～660kWの出力が得られていた。

- 【回転数】 25.7rpm (1分間データ)
【発電出力】 614kW (1分間データ)

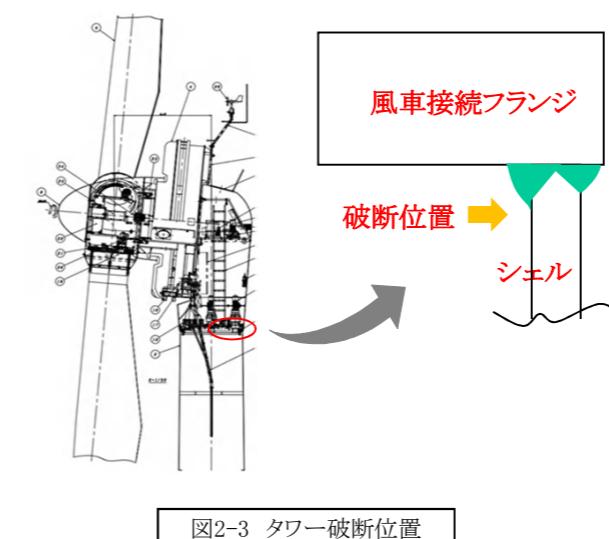
図2-3 タワー破断位置

- タワーの損傷状態は、タワートップとフランジ溶接部付近で破断しており、特に主風向の反対に位置する北から東の位置でタワートップの風車接続フランジとシェル(タワー母材)の間の溶接止端部付近で破断している。
- タワーの破断位置を図2-3に示す。また、タワー破断状況を写真2-1～3に示す。

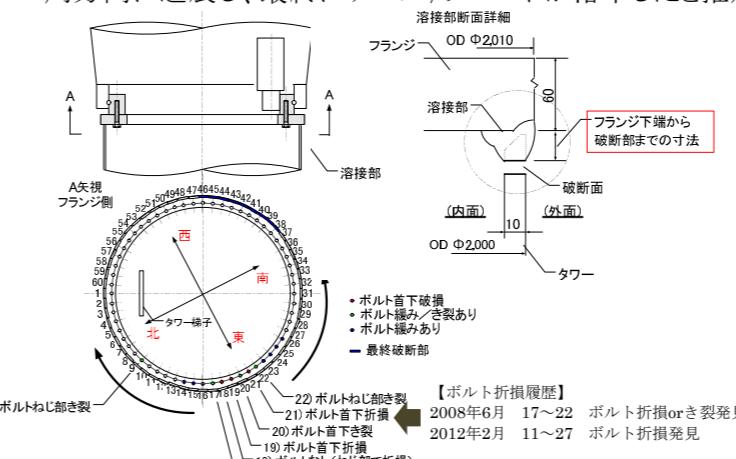
図2-4 円周方向のき裂の状況

- 破断面の円周方向の状況を確認した結果、図2-4に示すとおり、ボルトNo13～23の範囲で、き裂はフランジ下端が最も近く、溶接止端部と一致したところで発生したことが確認されている。また、ほぼ同じ範囲において、ボルトの緩みや折損が確認されている。
- このことから、ボルトNo13～23の範囲でまず疲労き裂が進み、その後、疲労破断から延性破断に変化して円周方向に進展し、最終にナセル/ブレードが落下したと推定される。

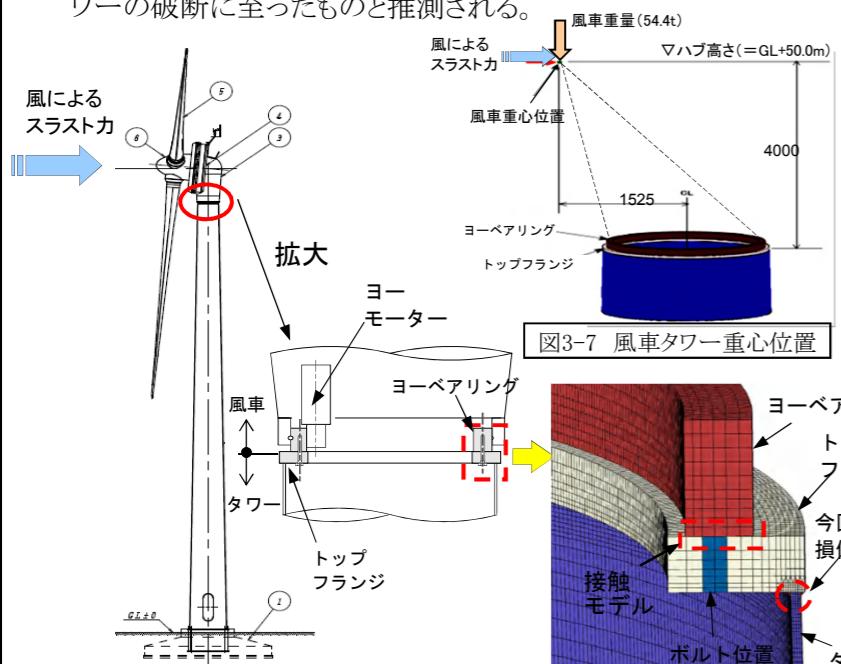
図3-6 風車全体、タワー～風車接続部構造概要・モデル化

・ボルト折損時のタワートップ溶接部への影響を明らかにするため、FEM解析を実施した。その結果、ローター側に重心位置があり、その対面のタワートップボルトには引張応力が作用しており、そのボルトの折損によりタワートップ溶接部内側の引張応力は、著しく増大することを確認した。この応力集中により疲労が蓄積しタワーの破断に至ったものと推測される。

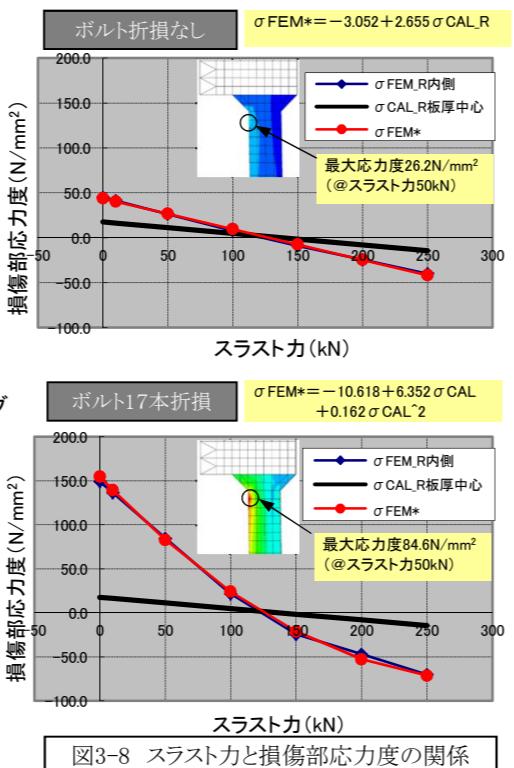
図3-8 スラスト力と損傷部応力度の関係

- ① タワートップフランジの溶接止端部近傍の内側で疲労き裂が発生し、疲労破断から延性破断に変化して円周方向に進展し、最終的に全周破断に至り、ナセルが落下した。
また、タワートップボルトの調査により、多数のボルトの折損状態であったことから、現在の定期点検の内容では、ボルトのき裂を見つけることができるが確認された。
- ② 風の評価、風応答解析及び構造解析を実施し、当サイトでの風の乱れを考慮した疲労寿命評価を行った結果、ボルト17本折損時に、タワートップ溶接部にボルト折損がない場合の約3.2倍(スラスト力50kNの場合)の引張応力が作用し、約3.0ヶ月で疲労損傷に至る結果を得た。

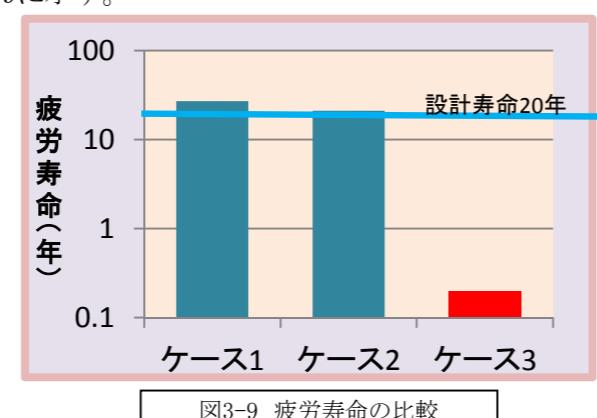
タワー損傷部の疲労寿命の評価結果を表3-3及び図3-9に示す。

解析ケース	条件	20年間累積疲労損傷度	疲労寿命
ケース1	ボルト正常 + IEC標準乱流	0.742	27年
ケース2	ボルト正常 + 現地の風の乱れ	0.940	21年
ケース3	ボルト17本折損 + 現地の風の乱れ	79.3	0.25年 (約3.0ヶ月)

- ・IECの標準乱流モデルにより評価された風車タワー溶接部の疲労寿命は設計疲労寿命の20年より長く、現地の風の乱れを考慮しても、設計寿命内に風車タワー溶接部が疲労損傷に至らなかった。
- ・一方、ボルトが折損した場合には、応力集中によりタワー損傷部に過大な応力が発生し、その結果、タワー損傷部の疲労寿命はボルト正常時の100分の1程度に短くなった。
- ・ボルト折損におけるタワー損傷部の疲労寿命は、ボルト折損の期間とほぼ一致したことから、当該事故風車のタワーの損傷はボルトの折損により引き起こされたことと推定された。

タワートップボルトの折損等を事故前の定期点検において未然に発見することができなかつたことが、今回の事故原因であることから、タワートップボルトのき裂を早期に発見するための定期的な超音波探傷試験及びタワートップボルトの健全性を担保するためのボルト交換とした再発防止対策を策定した。この再発防止対策は、保安規程に定める電気工作物の巡視・点検及び測定に関する実施要項に組み入れて実施することとする。今後引き続き、タワートップボルト折損防止対策の検証を行うとともに、風力発電所の安全運転に努める。
