京都府太鼓山風力発電所
3号機ナセル落下事故報告
(報告書)

平成25年12月26日

京都府

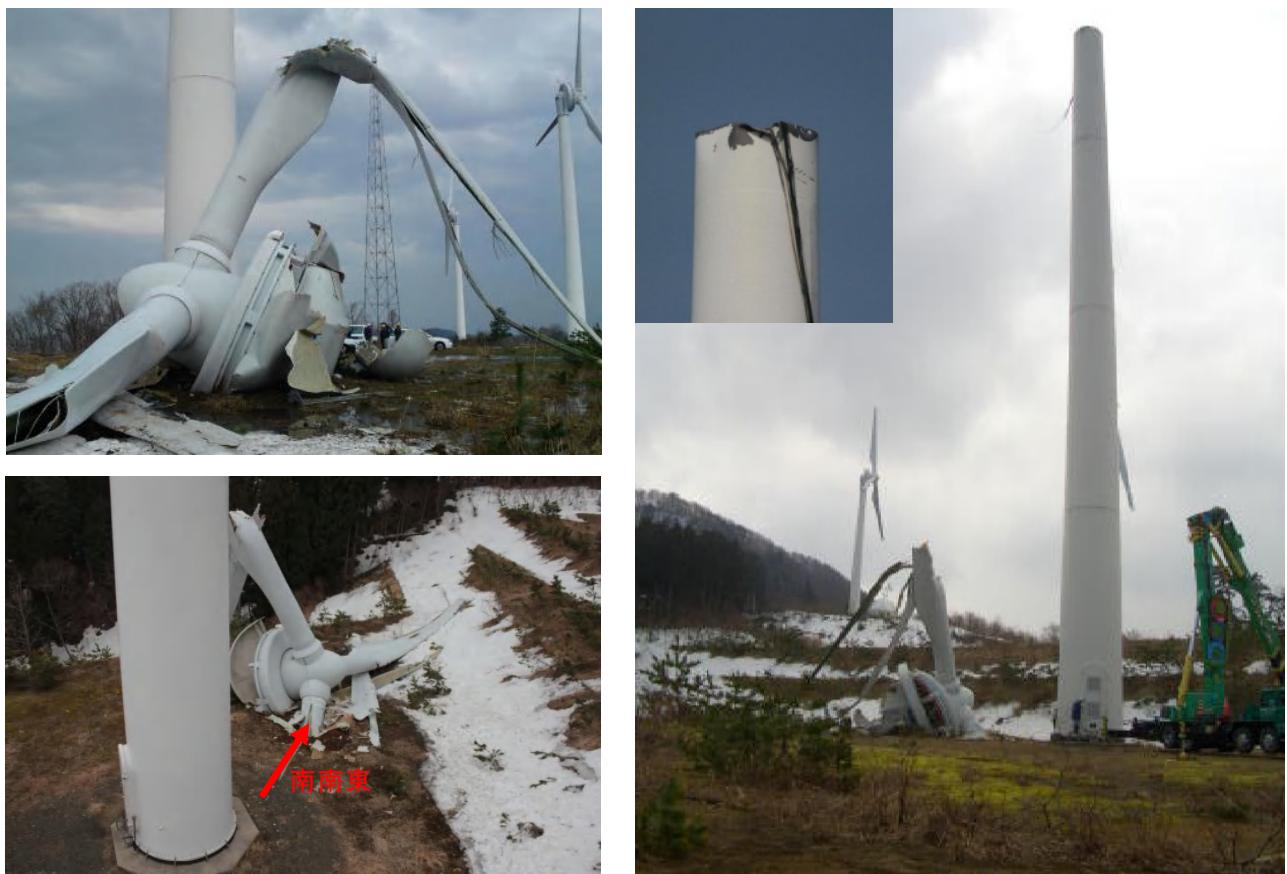
写真 1－1 ナセル落下

- 推定発生日時：平成 25 年 3 月 12 日 19 時 32 分
- 事故の状況：3 号機風車の発電機・ナセル・ブレードが落下（13 日 9 時 42 分にナセル落下を確認）
- タワー破損状況

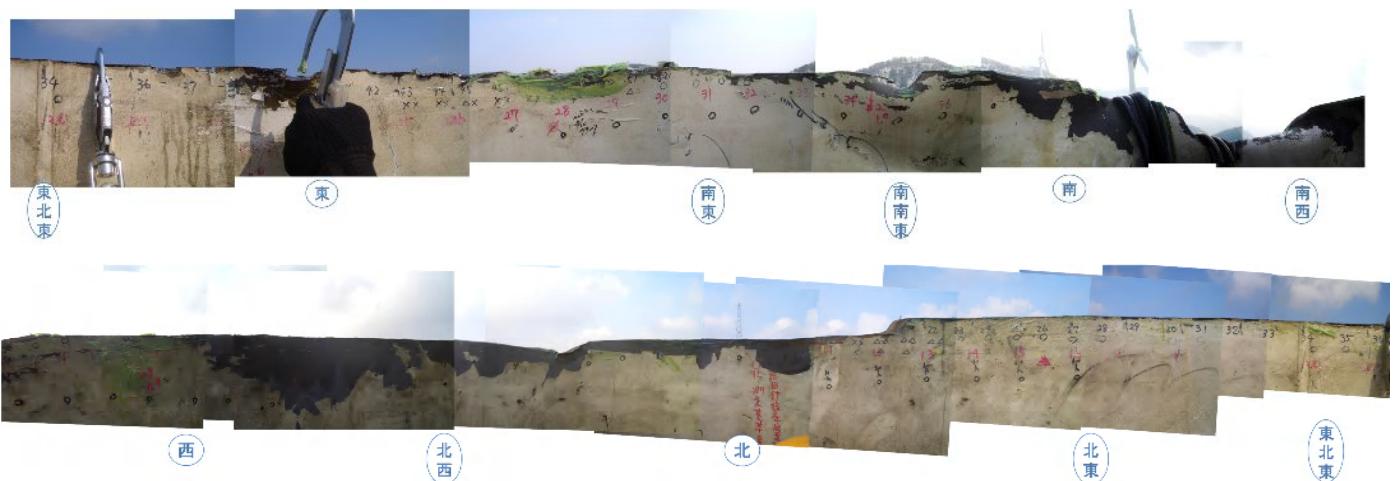
写真 1-2 タワーの破断状況

風車の損傷形態は、高さ約 46 m のタワートップと風車接続フランジの溶接部付近でほぼ水平方向に破断している。

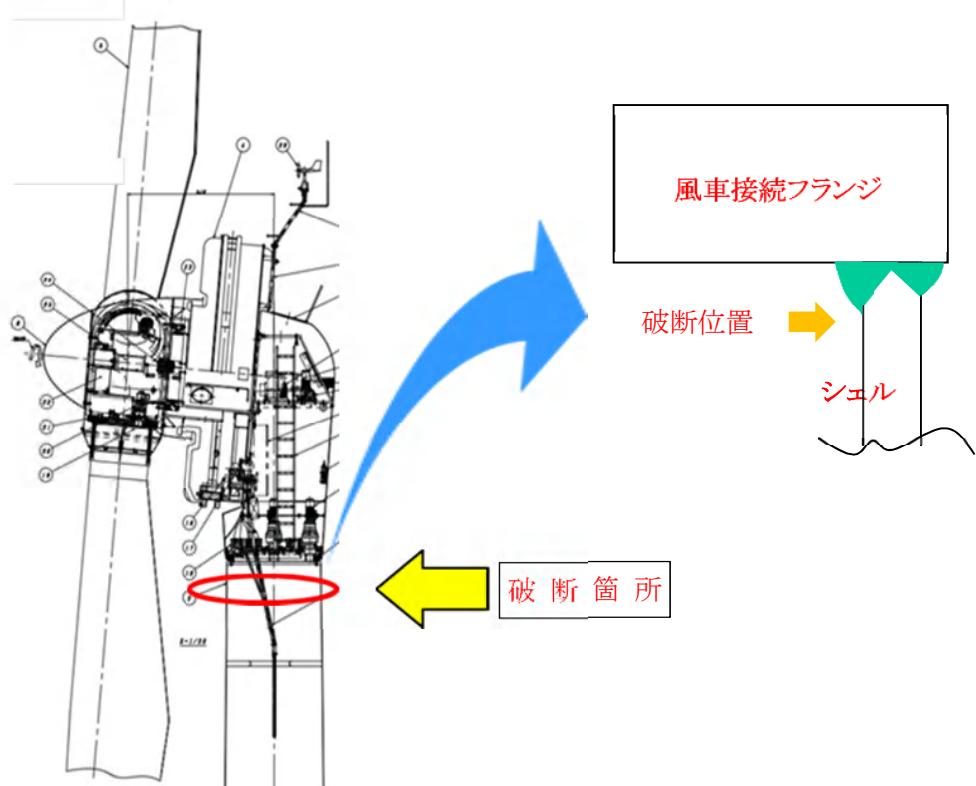
図2-3 タワーの破断位置（詳細）

タワーの損傷状態は、タワートップとフランジ溶接部付近で破断しており、特に主風向の反対に位置する北から東の位置でタワートップの風車接続フランジとシェル（タワー母材）の間の溶接止端部付近で破断している。タワーの破断位置を図2-3に示す。

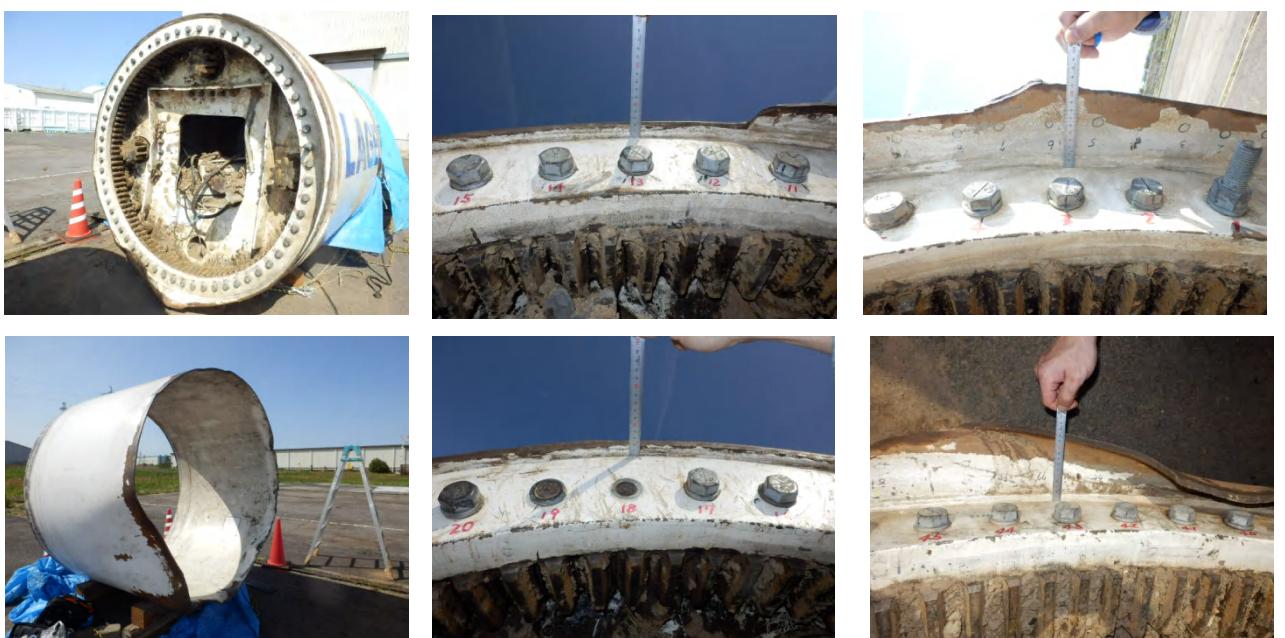
写真2-1 タワーとナセル側の破断状態

また、ナセル側の破断状態を写真2-1に示す。

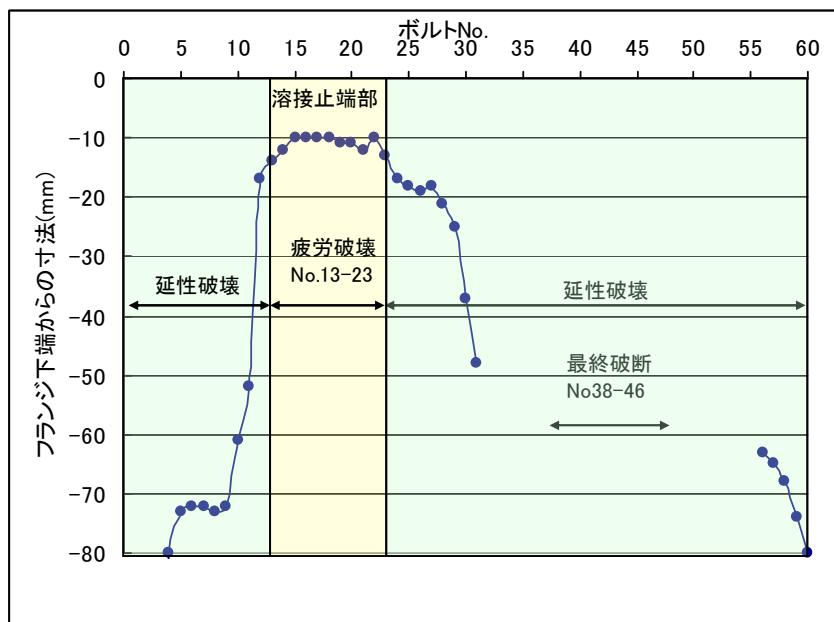
タワー破断面の円周方向の状況を確認するため、図2-4に示す「フランジ下端から破断部までの寸法」の測定を行った。その結果、ボルトNo13～23の範囲で寸法がほぼ一定でフランジ下端が最も近くなっている、ちょうど溶接止端部と一致している。

のことから、ボルトNo13～23の範囲でまず疲労き裂が進み、それ以外の範囲で延性破壊に変化し引き続き進展したと推定される。

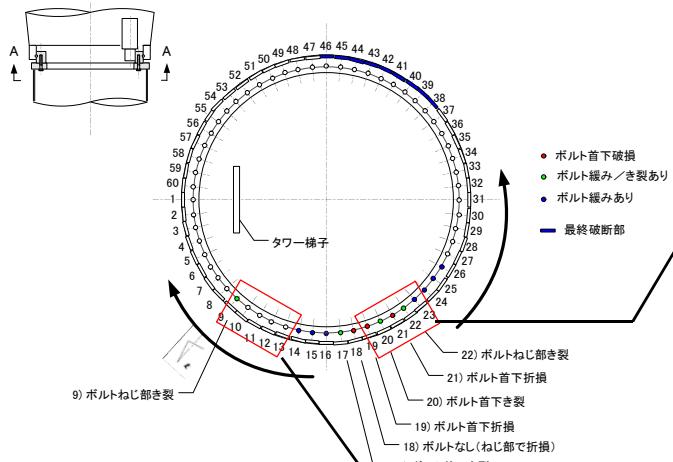
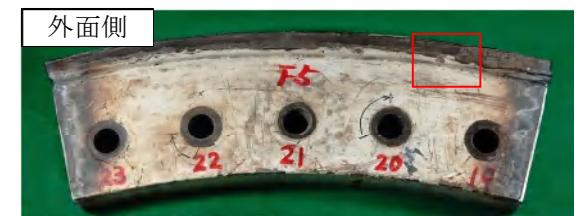
写真1 破面外観および組織・SEM観察位置 (部位 No. 19)

- ① 疲労破面に特徴的な断面組織に変形が無く破断している。(写真 4 参照)
- ② き裂発生後、応力の変動により破断面が繰り返し開閉して押しつぶされた痕がある。
(写真 4 参照)
- ③ SEM 観察により、疲労破面に特徴的なストライエーションが観察される。(写真 5 参照)
- ④ き裂発生の起点に特徴的なラチエットマークが内面側の溶接止端部に観察される。
(写真 6 参照)
- ⑤ き裂の進行がタワー内面から外面に向かい進行している。また外面側にて疲労き裂から引き続き延性破断面に遷移している部位があることが観察される。
(写真 7 参照)

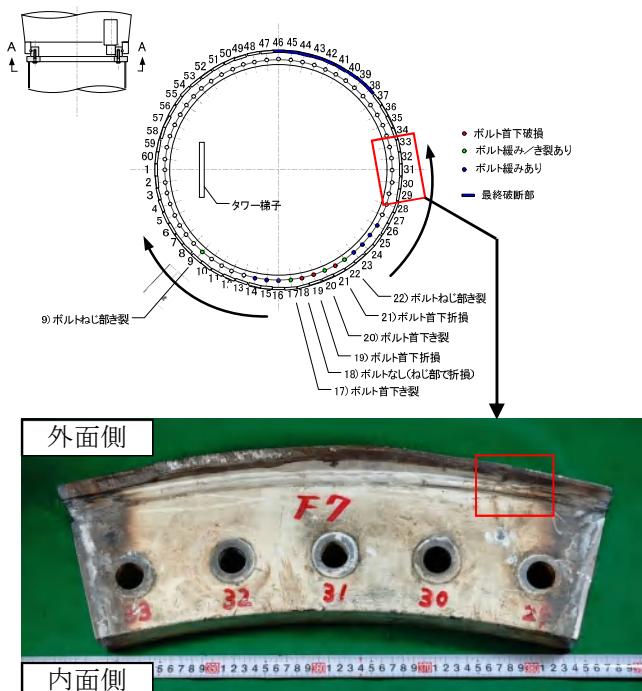
写真8 破面外観および組織・SEM観察位置 (部位 No. 30)

上記範囲外の断面組織観察および SEM 観察結果、以下の状況が確認され、推定通り延性破断であることが確認された。観察状況を次々ページ「タワー破断部の観察結果 (No2)」に示す

- ① 破断時の変形方向が、伸長ディンプルにて確認できる。(写真 11 参照)
- ② 断面組織の変形が見られる。(写真 12 参照)

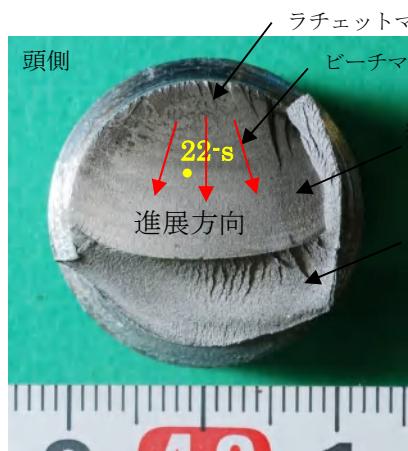
写真4-15 破面観察 (No. 22)

事故時に折損していたボルト（No.19, No.9, No.20, No.22）4本について破面観察を行った。（写真4-15参照）いずれも、疲労破面として特徴的なラチエットマーク状の段差及びビーチマークが認められ、SEMによる疲労破面観察（写真4-16参照）では、疲労破面に特徴的なストライエーションが確認されたことから、疲労き裂が段階的に進展したと推定される。

- ① タワートップボルトの SEM 観察及び断面マクロ観察によって、疲労き裂の状況が確認された。この結果から、頭部首下、もしくは、ねじ谷部にき裂が発生したものと推定される。
- ② 硬さ測定の結果、JIS B 1051 「鋼製のボルト・小ねじの機械的性質」に規定する強度区分 10.9 のボルトの規定値の範囲であり、仕様通りの性能を有することが確認された。
- ③ 今回の結果から、トルクチェック及び合いマークによる目視点検は、弛みを確認するものであり、ボルトにき裂が発生していても、680Nmのトルクチェックでは異常が発見できない場合があることがわかった。

多数のタワートップボルトの折損により、タワーへの応力集中が増大することがタワーの疲労き裂の原因であったことから、タワートップボルトの折損等が顕著に発生している主風向と対面側のタワートップボルトを取り替える。

更に、ボルトにき裂が生じた場合においても、早期に発見できるよう、点検方法を見直すこととし、超音波探傷試験（垂直探傷法）の追加等、定期点検マニュアルを改訂する。

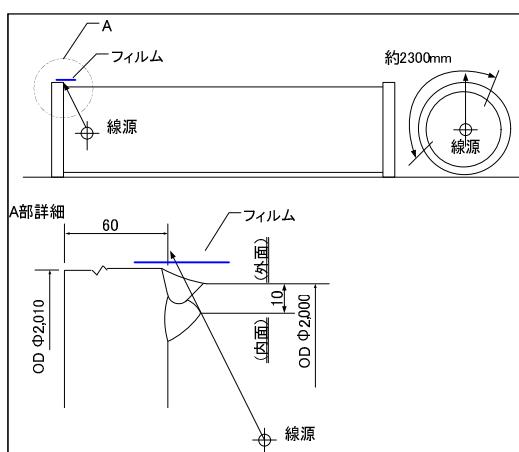
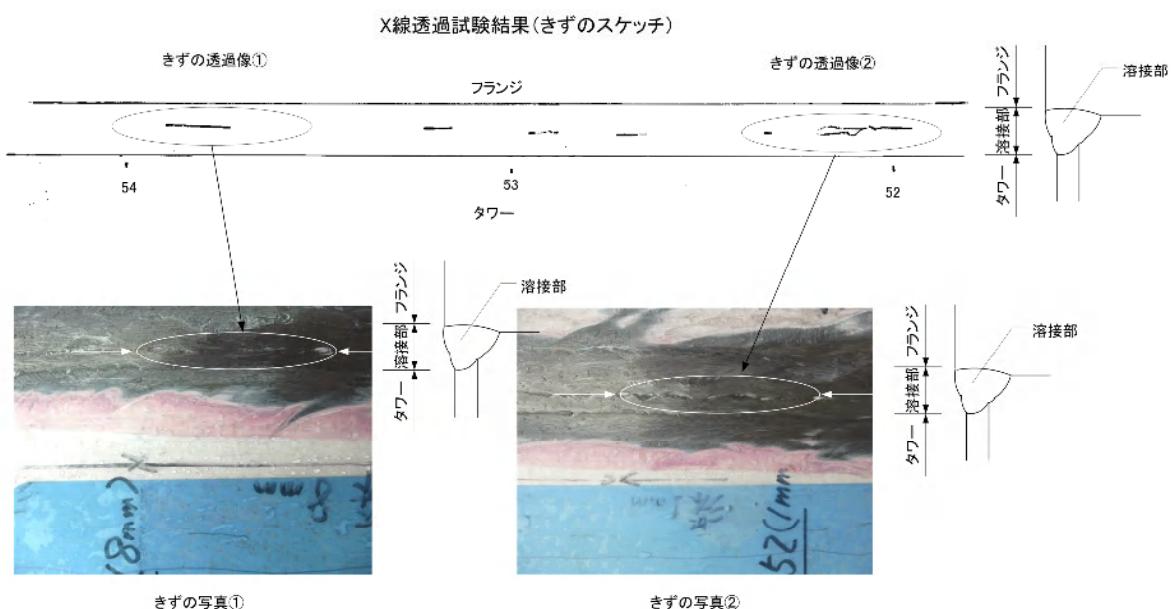
写真4-17 X線透過試験結果

X線透過試験の結果を写真4-17に示す。この結果、外表面に確認されたアンダーカットのみ検出されており、疲労き裂でないことを確認した。

- ① 3号機以外の風車には、疲労き裂確認されなかった。いずれも、ビード形状の不整形又はアンダーカットであることが確認された。
- ② 当初、超音波探傷試験でのき裂と評価については、図4-4-2に示す1回反射法により評価したものであり、1回反射法ではき裂の評価はできないことが判明した。

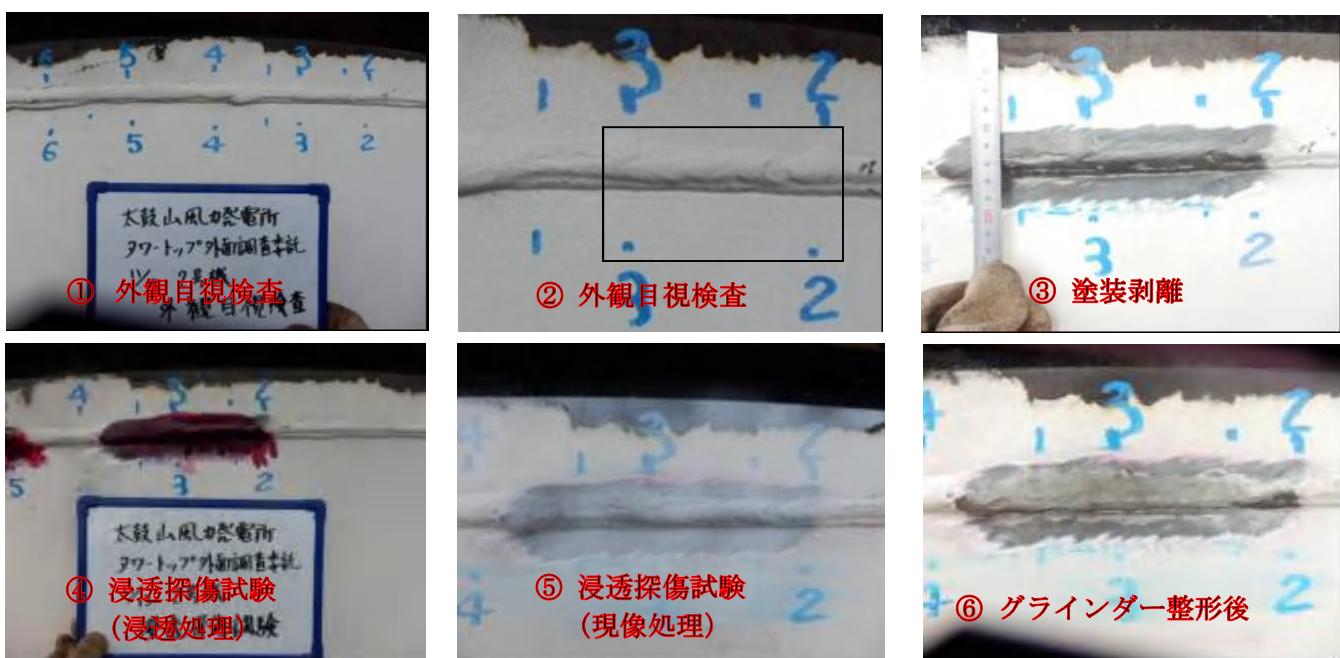
2号機 [ボルトN°2~3]

5号機、2号機及び6号機について、外観目視検査、浸透探傷試験及びグラインダー研削により、調査を実施した結果、いずれもビード形状の不整形のものであり、疲労き裂でないことを確認した。

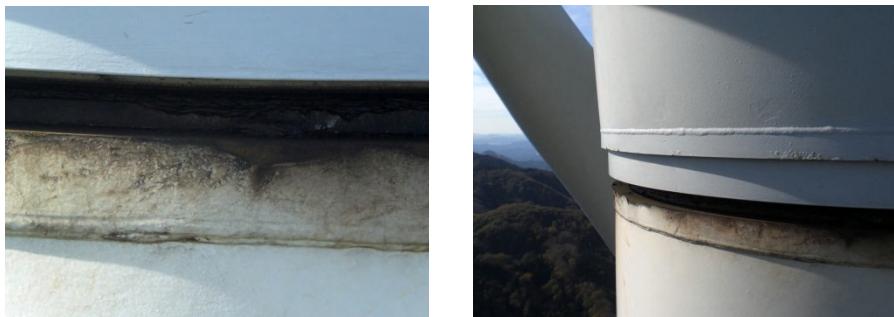
1号機【外面目視点検】

なお、1号機及び4号機については、タワートップ部の内面検査及び外観目視検査を実施し、塗膜割れ等、疲労き裂の兆候が無いことを確認した。
