電力安全小委員会 新エネルギー発電設備事故対応・構造強度WG 御中

遊佐日向川風力発電所 事故調査状況報告

2014年2月7日

株式会社 庄内環境エネルギー
株式会社 日立パワーソリューションズ

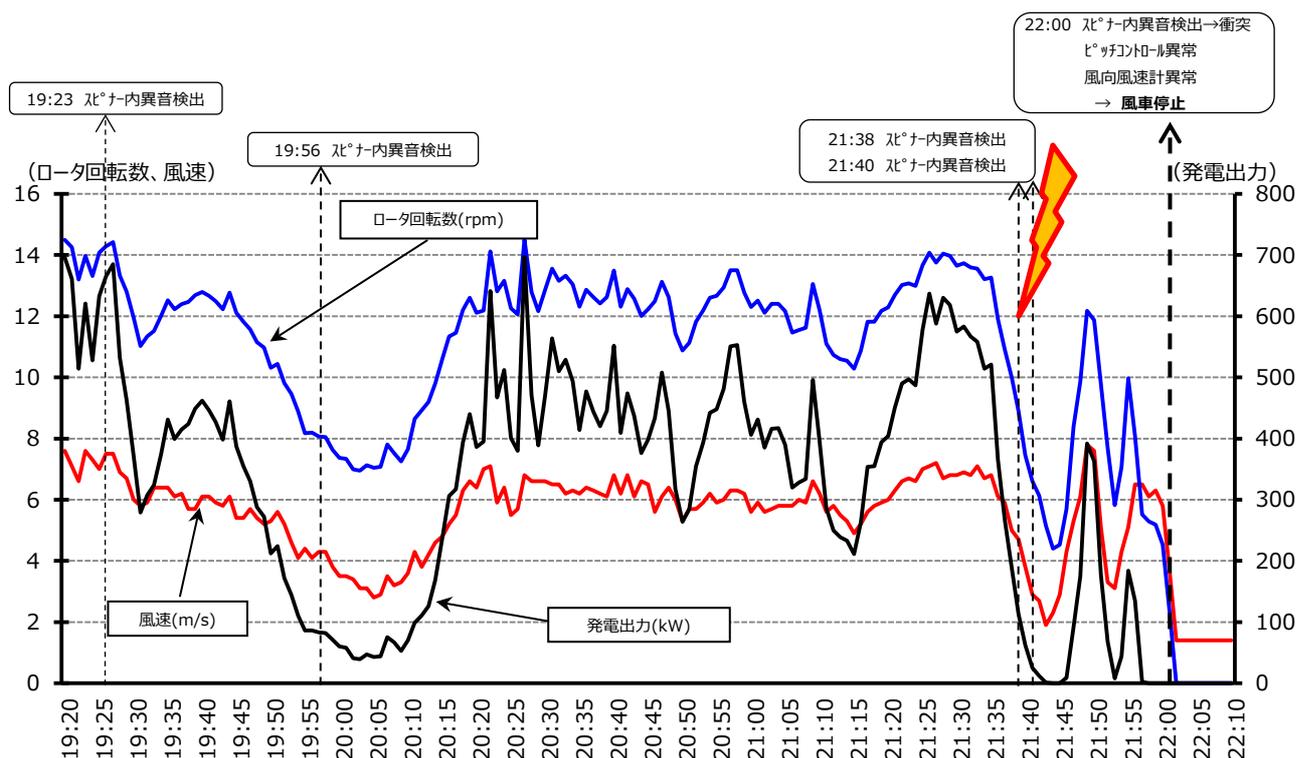
図1 2013年11月20日 遊佐日向川風力発電機運転データ（遠方監視装置記録データ）

- ・事故発生日の風力発電機運転データを図1に示します。
- ・当日は、当該風力発電所周辺地域にて落雷が発生しており、風力発電機スピナー内で雷音と思われる異音を検出しております。
- ・21時38分に風力発電機に被雷があり、その後約20分の運転後にブレードが折損し、ブレードピッチコントロール異常、風向風速計異常が発生し、22時00分に風力発電機が自動停止に至りました。

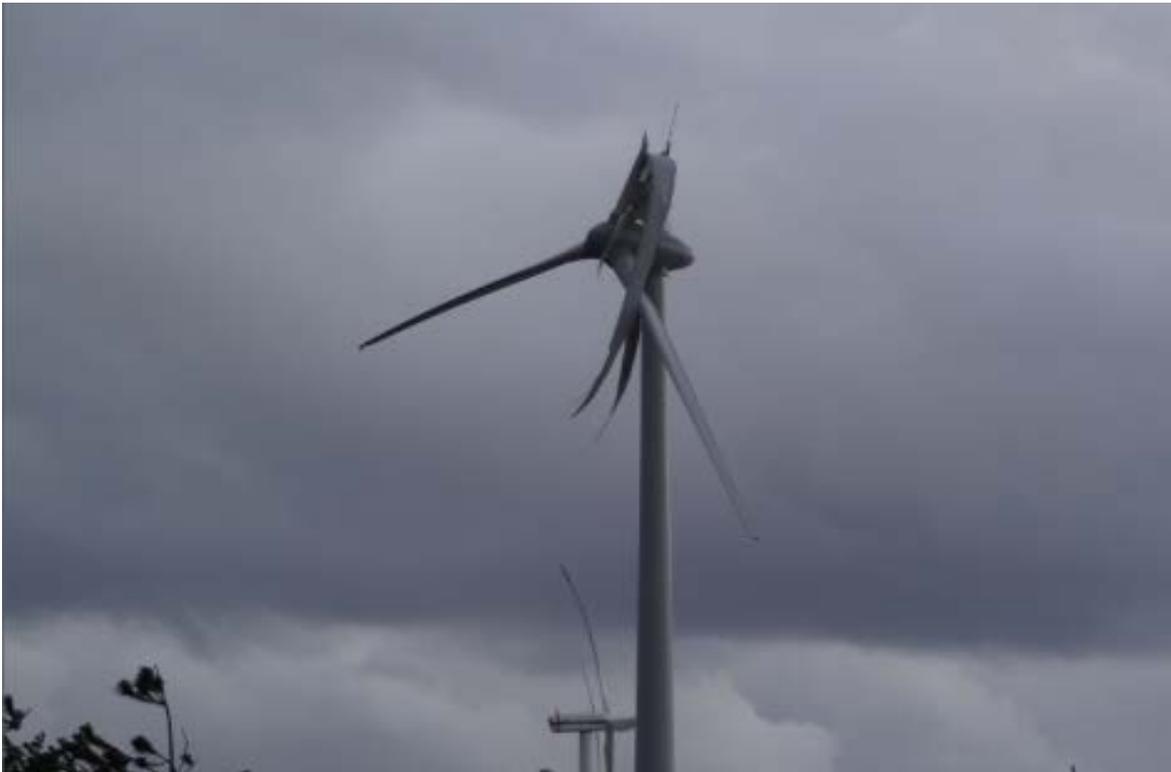
写真1. ブレード折損状況

- ・写真1に示す様にブレード3枚中1枚が全長の根元から1/3付近で折損しました。
- ・ナセルおよびローターカバーにはブレードが衝突したと思われる凹みがありました。

- ・21時38分に当風力発電機に落雷がありました。
(ライブカメラの映像記録およびフランクリン・ジャパン計測データで確認)
- ・落雷当初は継続運転可能な状態でありましたが、落雷時にブレードの一部で損傷が発生し、その後約20分間の継続運転で徐々に損傷が拡大し、最終的にブレードの折損に至ったものと推定します。
- ・ブレード先端レセプターについては、①風力発電機直下に落下していること、②ナセルおよびローターのアルミカバーに打痕が確認されていることから、折損した際にブレード先端がナセルに衝突し分離・落下したものと推定します。

- ・約1,400C(推定値、第4項参照)の落雷が主原因と考えます。
- ・ブレードはNEDO推奨値の600Cに耐えられる構造になっています。しかしながら、約1,400Cの雷電流の一部が金属導体以外にもGFRPの内表面等流れ(一部のGFRP部材に焦げ跡を確認)、内圧上昇・接着面の温度上昇を招きブレードの一部に損傷(亀裂等)を生じさせたと考えます。
- ・その後の20分間の継続運転で損傷が徐々に拡大し、折損に至ったものと推定します。

・雷接近検出器により風力発電機停止措置を行います。今回の事故では、落雷直後にブレードが折損したのではなく、その後の継続運転により折損に至ったものであるため、雷接近時には運転を停止し問題が無ければ再開する措置により、損傷の拡大を防止できると考えます。これにより運用上の安全性の向上を図ります。

・風力発電機の構造的対策として、日本海側の巨大冬季雷に耐えうるような耐雷性の向上をメーカーに申し入れております。今後、ブレード内部導体系の改良(サージインピーダンスの低減)を進める方針です。

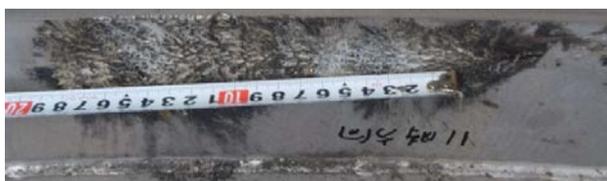
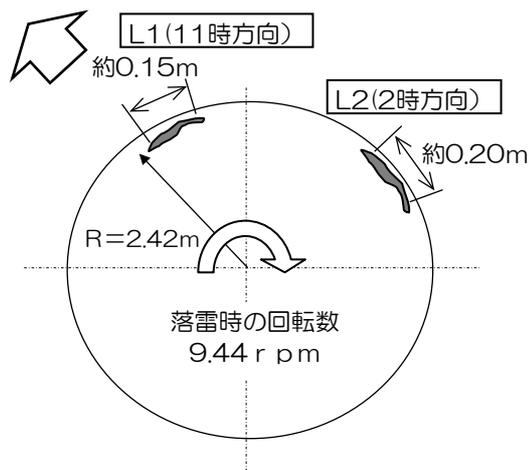
・アーク痕跡の略図を下図に示します。アーク痕跡は11時方向と2時方向の2カ所にあり、その長さはそれぞれ約0.15mと約0.20mです。落雷時の映像におけるブレードの位置と放電ロッドの位置関係から、11時方向の痕跡が今回の落雷によるものと推定されます。

・落雷時のロータ回転数：Nは、風力発電機運転記録から9.44rpmと確認できています。以上から、落雷放電時間：Tを下式で算出しました。

$$= 0.15 / (2\pi * 2.42 * 9.44 / 60) = 0.063 \text{ sec} = 63 \text{ msec}$$

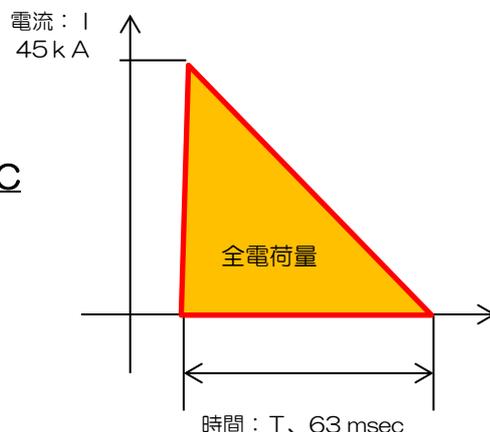
・落雷の電流パターンを右図のような三角波形とすると全電荷量：Cは、

$$C = 0.5 * I * T = 0.5 * 45\text{kA} * 63\text{msec} = 1,418 \text{ C}$$

と推定され、規格外に巨大な落雷であったと考えられます。

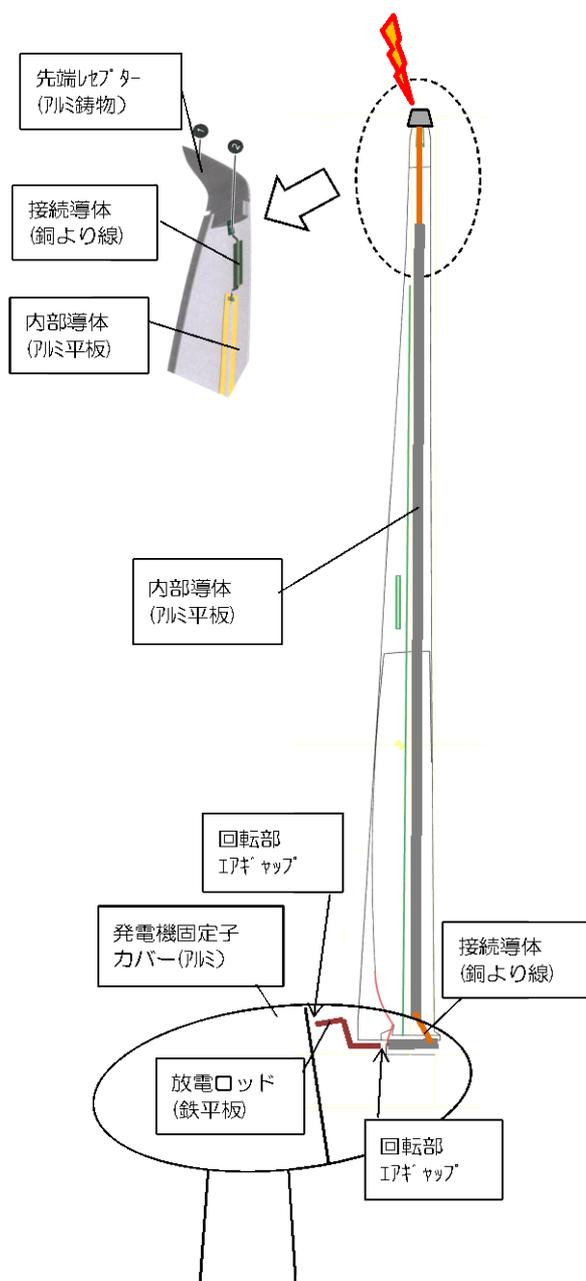
耐雷保護構造を左図に示します。雷サージ電流はブレード先端レセプター(アルミ鋳物)から接続導体(銅より線)-内部導体(アルミ平板)-接続導体(銅より線)-外部導体(アルミ平板)~放電ロッド~発電機固定子カバーに流れ、最終的に大地に到達します。

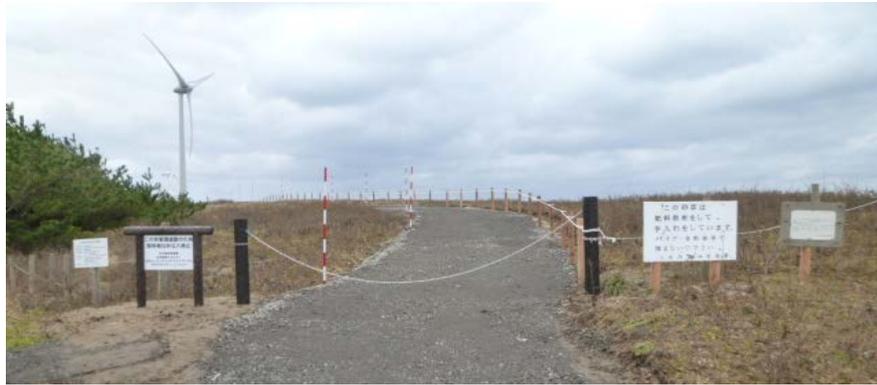
写真-4

・風力発電機から半径約250m付近に侵入禁止柵と注意看板を設置しました。(写真-4参照)
