## 国見岳風力発電所 2号機 風車破損事故報告 (中間報告)

国見岳風力発電所 2号機 風車破損事故 (原因調査状況)

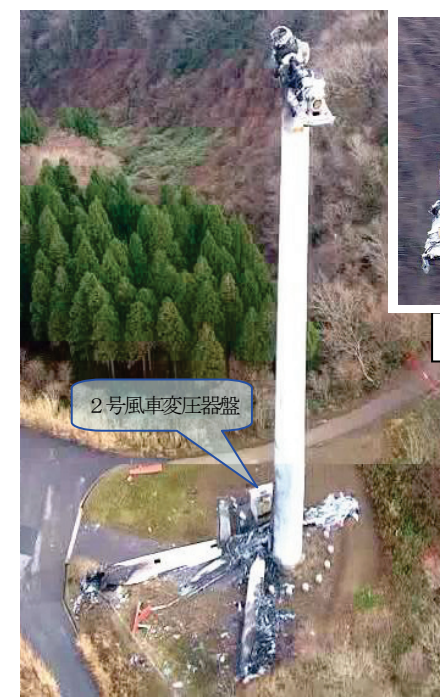
図3 事故状況

ハブ・ナセルは、ほぼ東方向を向いた状態でタワー上に残っている。ブレードおよびハブカバーは焼損し落下しているが、ブレード取付金具やハブ先端金具は残った状態である。ハブ内には、チップブレーキ操作の油圧装置が焼けた状態に残っている。ナセルは、FRP 製のカバーが焼失しているものの、発電機・増速機・主軸等の主要機器は、原形を確認できる状態に残っている。なお、ハブから増速機にかけての部分の焼損が顕著である。

タワーとタワーに隣接する 2 号風車変圧器盤間に落下したブレードが燃焼した熱の影響で、タワー内 1 階にある配電盤のプラスチック部分が溶けている。また、2 号風車変圧器盤も火災の熱を受けている。

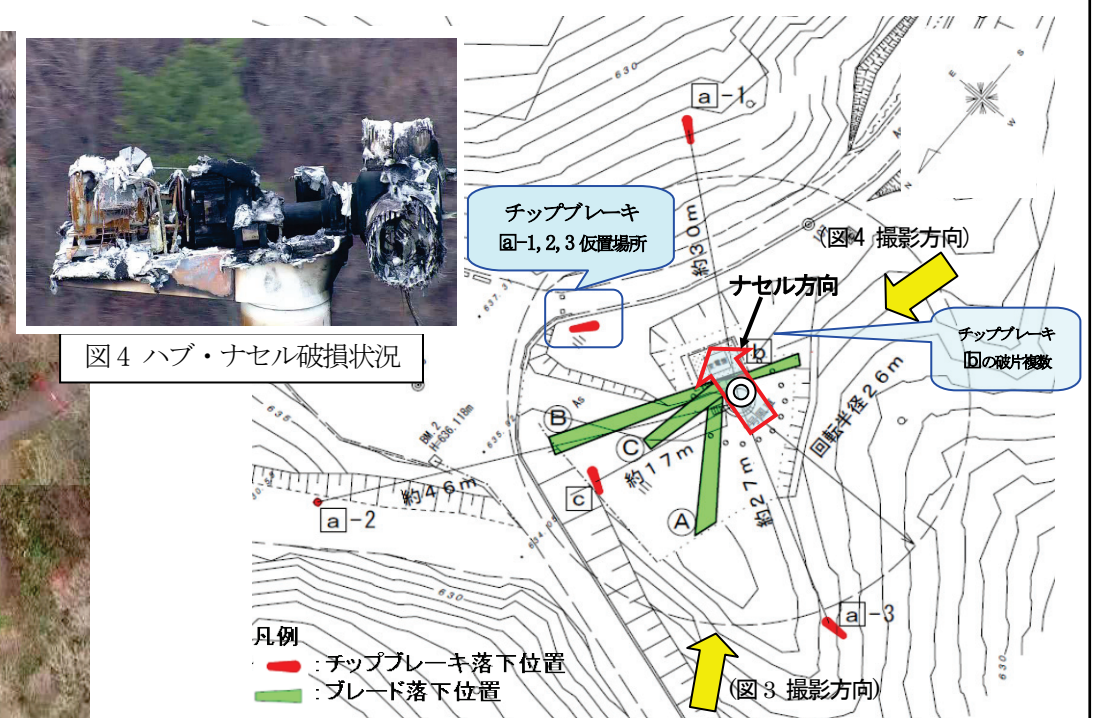
図5 ブレード落下状況

3 枚のブレードは A(B)(C) の順で全てハブ直下に落下している (図 5 A(B)(C))。ブレード A のチップブレーキが 3 つに分離し飛散している (図 5 a-1, 2, 3)。また、ブレード C はチップブレーキ (図 5 a) とダウンコンダクタで繋がった状態である。

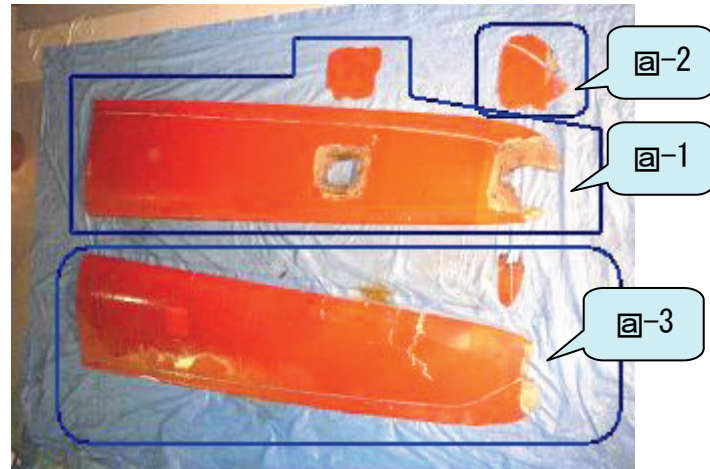
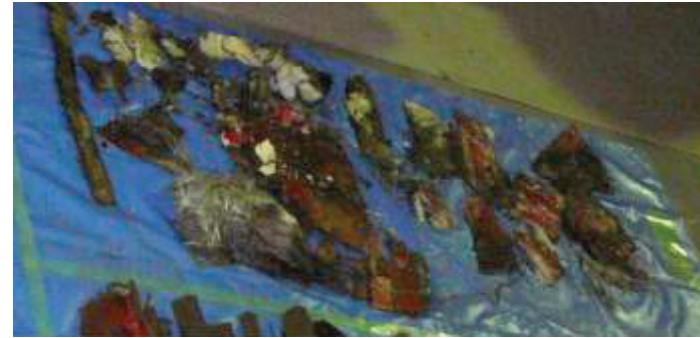
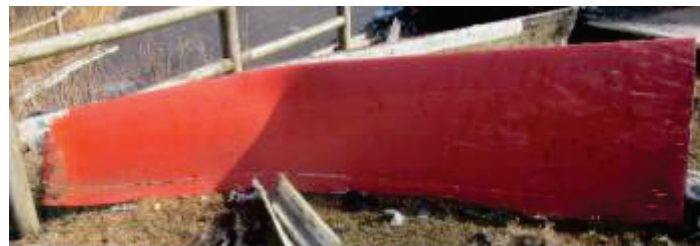
(1) チップブレーキの状況 (図1-a, b, c)

チップブレーキは飛散しているが、焦げ等は見られない。

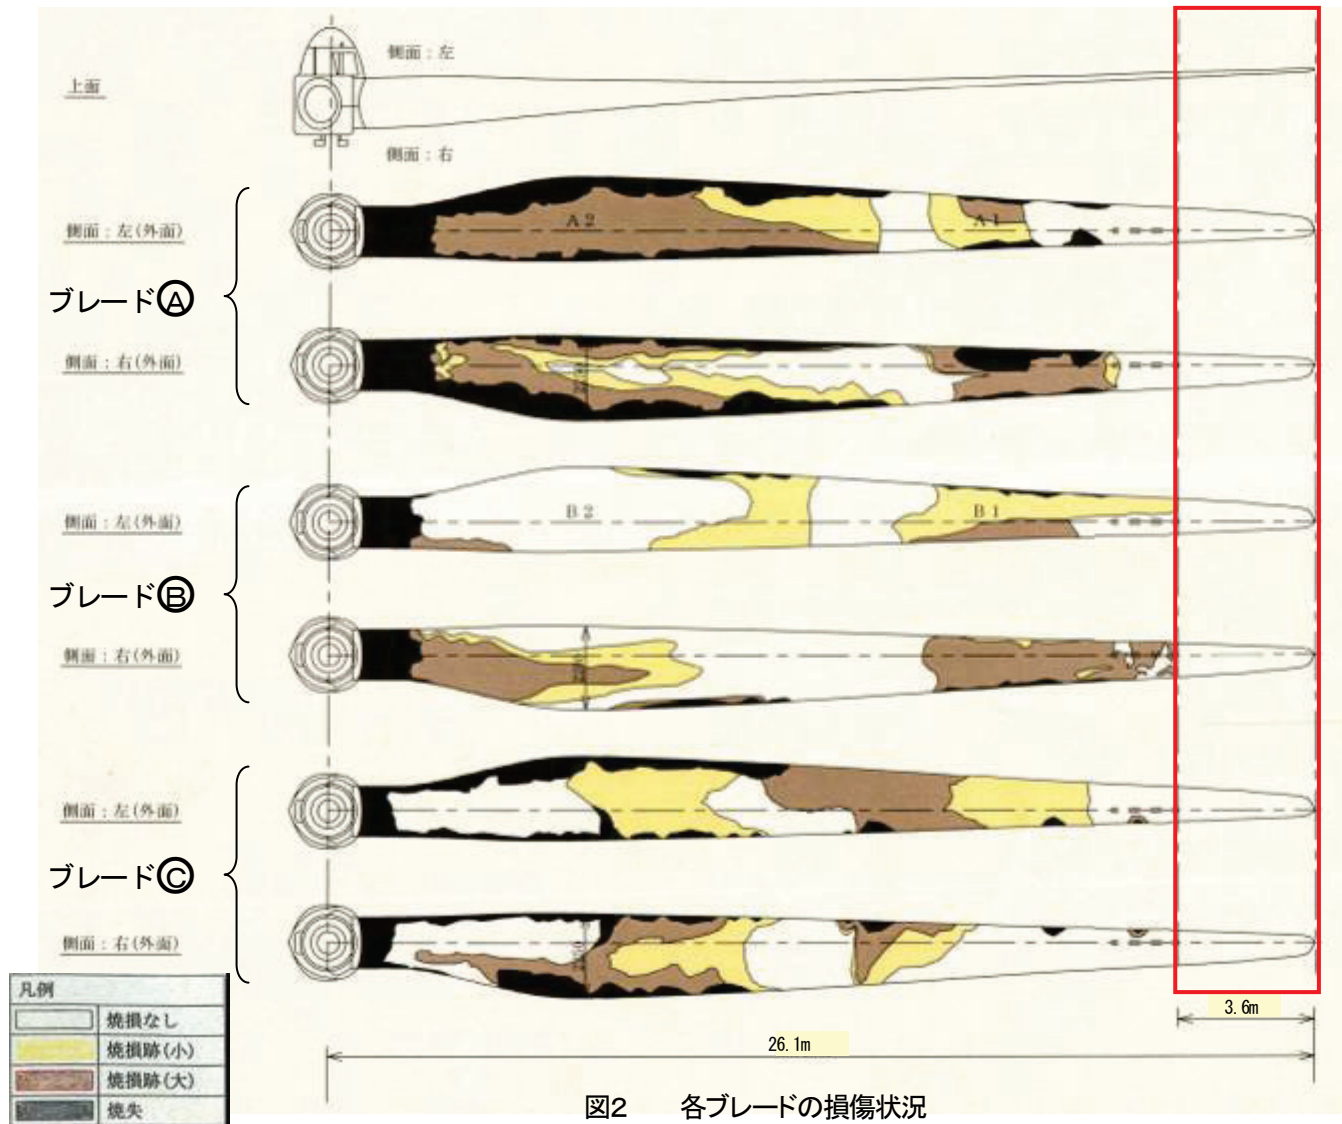
図2 各ブレードの損傷状況

(2) 各ブレードの損傷状況 (図2)

各ブレードとも翼根部が焼失している。

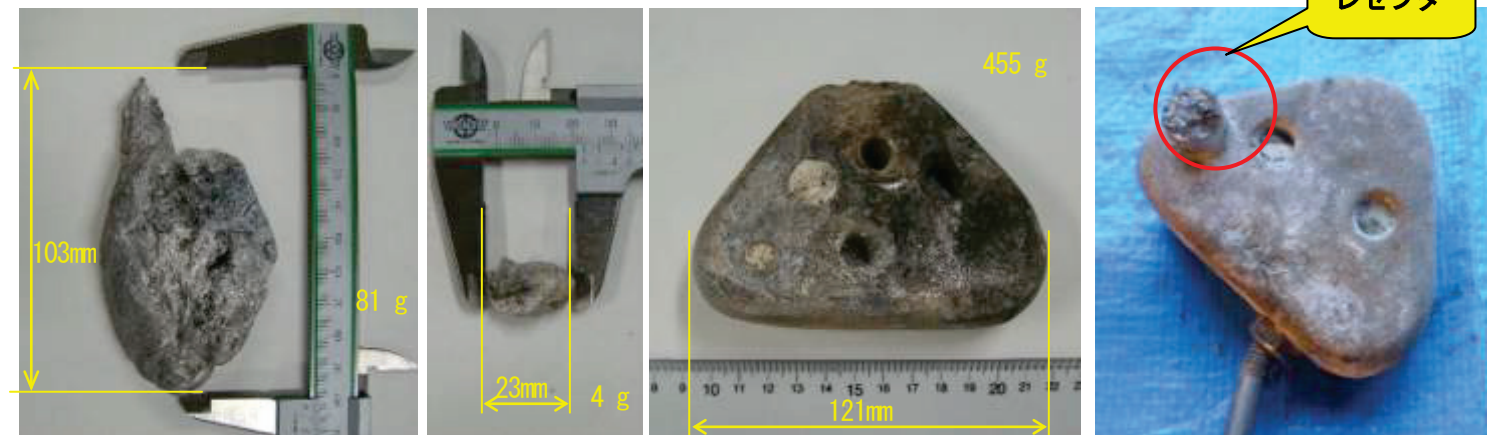
図3-a 金属片(大) 図3-b 金属片(小) 図4 レセプタブロック(ブレードA) 図5 レセプタブロック(ブレードC)

- ①チップブレーキのレセプタブロック  
地上に落下したブレードの付近で、レセプタブロックと見られる金属片(図3-a, b)を発見。表面は溶けている。チップブレーキのレセプタブロックと成分は同じ。⇒チップブレーキの一部であると想定。
- ②チップブレーキのレセプタブロック  
地上に落下したブレードの下で発見(図4)。損傷なし。
- ③チップブレーキのレセプタブロックおよびレセプタ  
地上に落下したチップブレーキの内部で発見(図5)。レセプタには落雷痕あり。

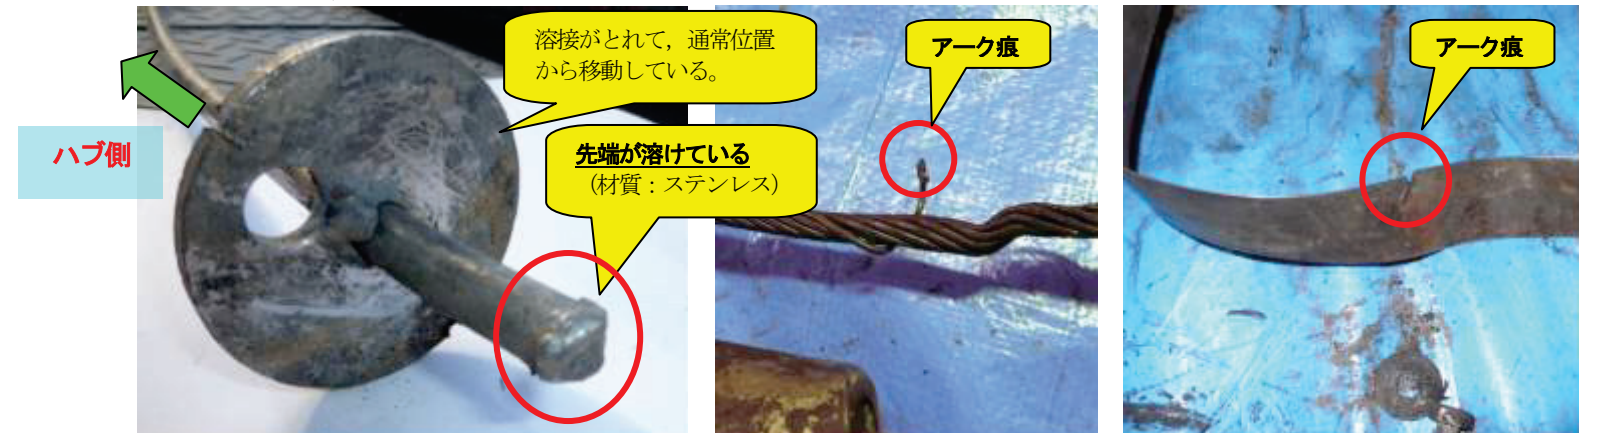
図6 ダウンコンダクタ(ロッド) 図7 ダウンコンダクタ(ワイヤー) 図8 ダウンコンダクタ(ステンレス帯)  
※付近のブレードは焼けていない

- ①ブレードAのダウンコンダクタに、アーク痕等が見られた(図6, 7, 8)。また、図6のダウンコンダクタ(ロッド)のレセプタブロック側は、発見されていない。
- ②ブレードB, Cを含め詳細調査中。
