提出日：2014年2月14日

エコ・パワー 株式会社

## 追分ソーラン風力発電所2号機ブレード一部破損・落下事故について（中間報告）

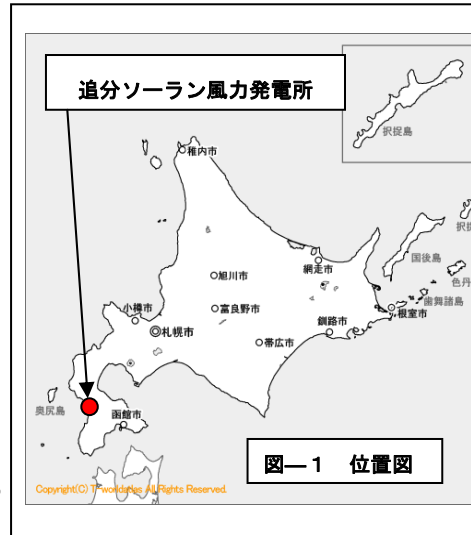
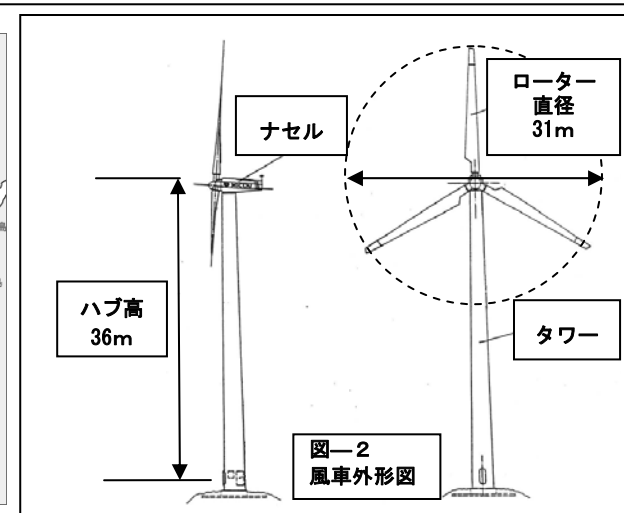
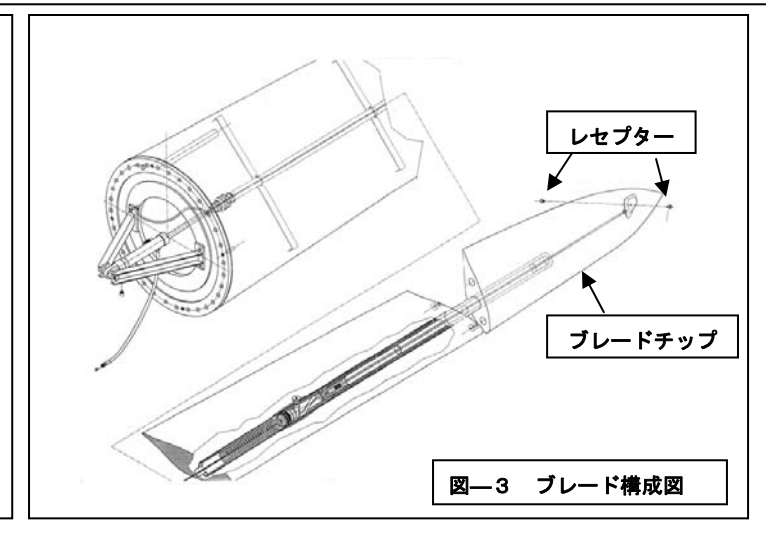
- ・発見日時：2014年1月31日（金）16時13分（状況確認）
- ・状況：ブレードチップ片側の表面部材 (FRP 製) が欠損しているのを発見した (剥離・飛散したものと推定)。
- ・部品寸法：長さ：2190mm, 幅：約1000mm, 重さ：約10kg (推定)

- ・1月31日 他社よりブレード変色の情報提供を受け、遠隔操作にて1号機・2号機風車運転停止。現地業務委託先にて点検の結果、2号機ブレードの先端部裏側(背面部)の表面部材欠損を確認。
- ・2月01日 当社風車保全員が現地確認し、損傷ブレードを下向き処置。
- ・2月02日 欠損したブレードチップ表面部材の捜索開始 (⇒結果：2月9日までの捜索で発見できず)。

当該ブレードチップは、2002年1月に被雷による損傷が発生し、同年2月にその補修作業の履歴があることから、当該補修部で運転時間の経過に伴い劣化が徐々に進行し、剥離した可能性がある。

1月25日の点検では、レセプター導通試験を主目的としていたため、表面部材の張り合わせ面などの劣化兆候に気付かなかったことも推定される。

- ・損傷ブレードチップを取り卸し、調査実施予定(2月中旬以降)。
- ・欠損したブレードチップ表面部材を発見後、分析し、原因調査予定。

なお、部品脱落による補修実績のあるブレードについては、定期的な経過観察を実施する(補修実績ブレード数は現在調査中)。

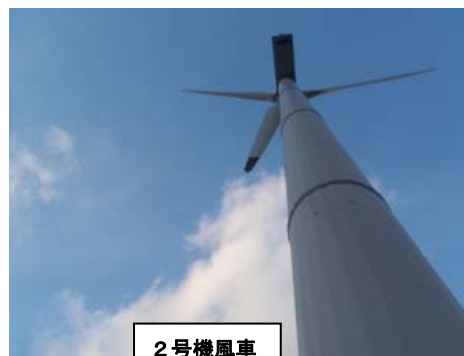
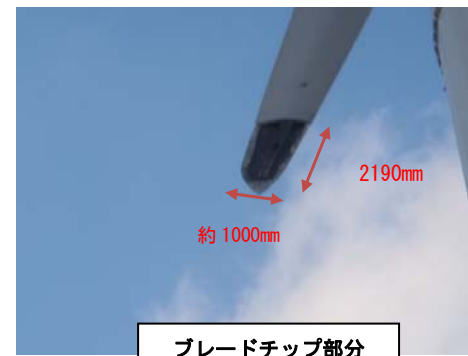
- ・2014年1月25日全ブレードの点検実施。レセプターを含むブレード全体の外部外観をロープアクセスにて点検実施し、全ブレードチップ表面に運転に支障のある損傷箇所がないことを確認した。レセプターの機能(レセプター⇄タワーボトム間の導通のみ確認)には異常はなかった。
- ・2014年2月1日、2日の現場状況確認の結果、ブレードチップ以外の部位に損傷等は認められなかった。(制御機器含む)
- ・サイト内入口には一般車両の立ち入りを禁止するゲート設置があるが、2月4日、追加立ち入り禁止処置を実施済み。
- ・欠損したブレードチップ表面部材の捜索を継続中。
- ・2014年1月25日以降、被雷した場合に発生している通信不能故障・避雷器動作は発生しなかった。
