JWIND あわら北湯風力レセプタ脱落事故の原因および対策について

2014/2/14

JWIND

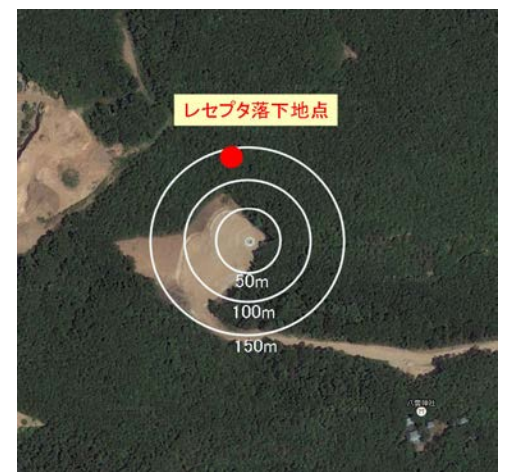
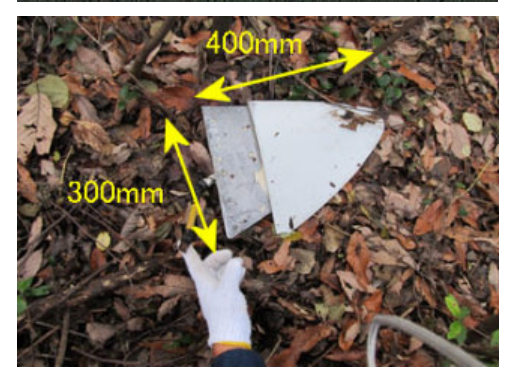
2013年12月14日、10:30頃、6号風車（日本製鋼所製 J82）の点検をしていた風車メーカー作業員が、#3翼からレセプタ（アルミ製 4.8kg）が脱落しているところを発見。当該ブレードは、11月30日に補修を受けた際に健全であることを確認しているが、12月14日以降に実施された現地調査では、ブレードに4箇所の落雷痕が認められた。フランクリンジャパンの雷観測データによれば、11月30日～12月14日までの間に、6号風車を中心とする3kmの範囲で10回の雷撃が観測されている。レセプタの脱落日時は特定できていないが、当該期間の発雷状況やブレードの落雷痕から、レセプタ脱落は落雷によるものと推定される。なお、現在は事故機を含めて、全台停止中である。

風車配置図、レセプタ飛散状況、レセプタ落下状況を以下に示す。

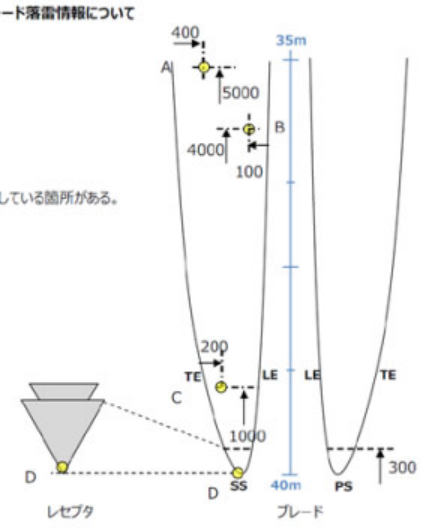
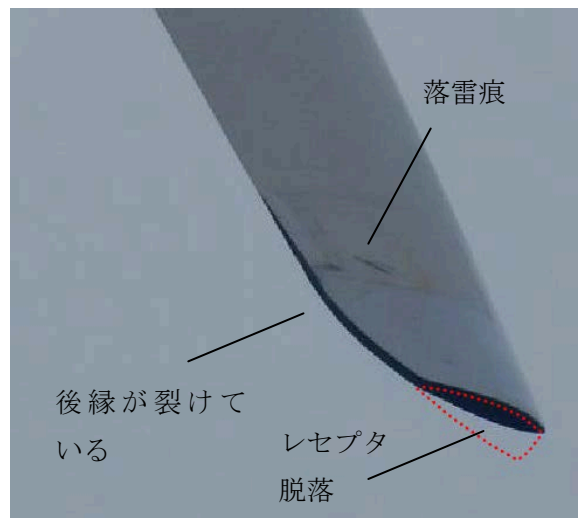
2. あわら北湯風力発電所、6号機3輪ブレード落雷情報について

ブレードの損傷状況を以下の図に示す。落雷痕 C の雷撃時に後縁が裂けたものと思われる。落雷痕 C の雷撃は、内視鏡による調査により、外皮を貫通した後ブレード内のダウンコンダクタに直撃していることが確認された。

落雷箇所	位置	備考
A	ブレード SS	5000
B	ブレード SS	4000
C	ブレード SS	1000 複数の落雷痕
D	レセプタ先端	(0)

備考：ブレードのTE(Trailing edge)が損傷している箇所がある。

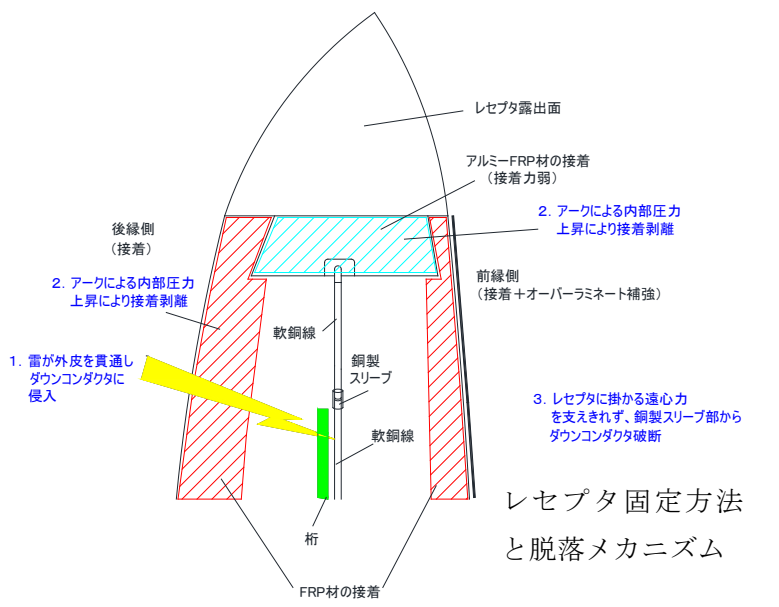
レセプタは右図に示す通りブレード先端に固定されていた。ダウンコンダクタに雷撃が直撃することで、翼先端内部の空気が膨張し、後縁側の接着と、レセプタ根部と外皮の接着が剥離し、レセプタの外皮による保持力が喪失した。しばらくはダウンコンダクタでレセプタを支えていたと見られるが、最終的には遠心力により銅製スリーブの箇所から引き抜け、飛散したものと推定される。銅製スリーブの支持力は、3,200N x 10秒であったが、遠心力約770Nが継続的に掛かることで脱落に至ったと推される。

既設のレセプタは、大型で着雷効率の高いものを採用しており、ブレード先端付近の雷撃は、レセプタ先端で受雷するものと想定していた。レセプタの固定は、根元部の接着とレセプタの根元を末広がり成形し、ブレードの前縁、後縁を接着することで生じる、くさび効果を用いているが、アルミ-FRPの接着力が弱いため主たる固定はくさび効果によるものであった。この構造では口開きにより保持力が喪失するが、先端付近は大型のレセプタで保護されており、全てレセプタに着雷するため異常着雷による口開きはないと想定していた。他サイトにおいて、落雷によりブレード先端に口開きが発生しレセプタが脱落するケースがあったが、メーカーとの協議でこれはダウンコンダクタの損傷によりレセプタが非導通になった結果と考え、11月に当該風車のダウンコンダクタ部を修理している。

- ①大型のキャップレセプタを装着しても、レセプタを外して着雷することがある。
- ②ダウンコンダクタが損傷していなくても、レセプタを外して着雷することがある。
- ③翼先端付近でレセプタを外した異常雷撃があると、口開きが発生しレセプタが脱落する危険がある。
