JPOWER ひびき風力レセプタ脱落事故の原因および対策について

2014/2/14

JPOWER

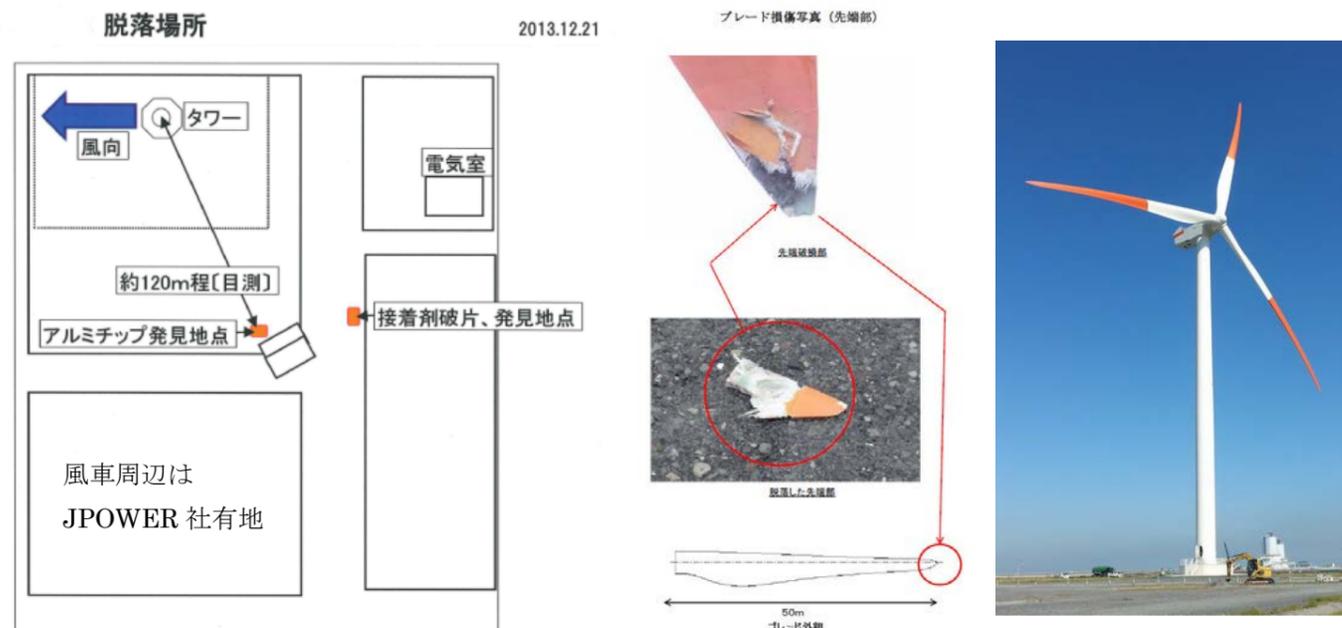
2013年12月21日、8:46頃、風速15m/s前後で運転中の風車（日本製鋼所製J100プロトタイプ）付近に落雷。風車周辺で待機していたメーカー作業員が待避中、風車から約120m離れた地点の鉄板上で#1翼から脱落したレセプタ（アルミ製0.5kg）を発見。なお、フランクリンジャパンや九州電力の雷観測システムには当該落雷は記録されていないが、作業員が目撃していたことから、脱落原因は落雷と推定される。

風車配置図とレセプタ発見場所、レセプタの落下状況、J100風車の外観を以下に示す。

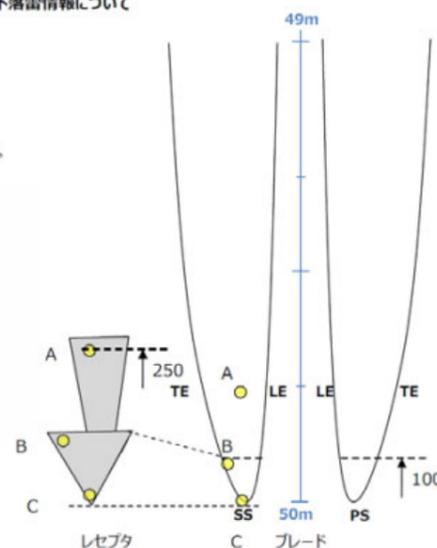
ブレードの損傷状況を以下の図に示す。3箇所の落雷痕が確認されている。落雷痕BおよびCはレセプタの金属面に着雷、Aは外皮を介してレセプタの根元に着雷していた。このうちBとCの着雷痕は軽微なものであり、脱落はAの落雷に起因しているものと推定される。

落雷箇所	位置	備考
A	レセプタ内部	ブレードを貫通
B	レセプタ	
C	レセプタ先端	(0)

備考：ブレードの先端部 PS、SS が損傷している。

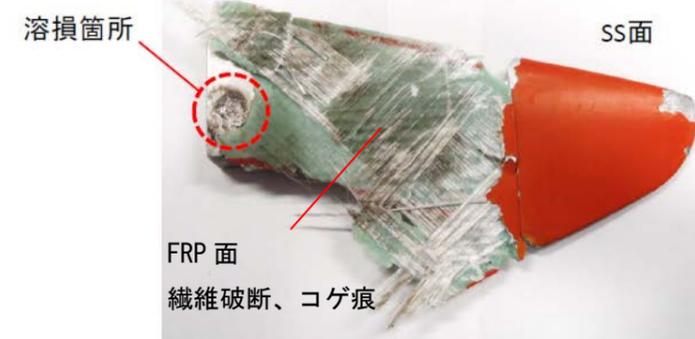
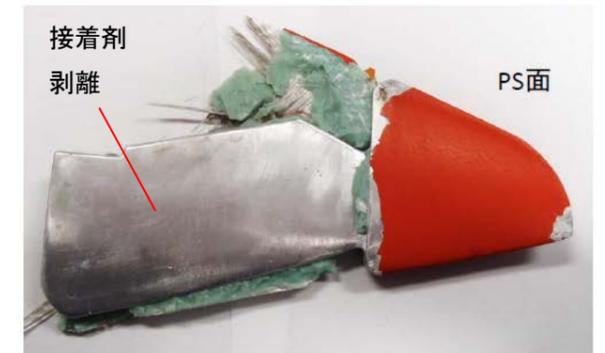
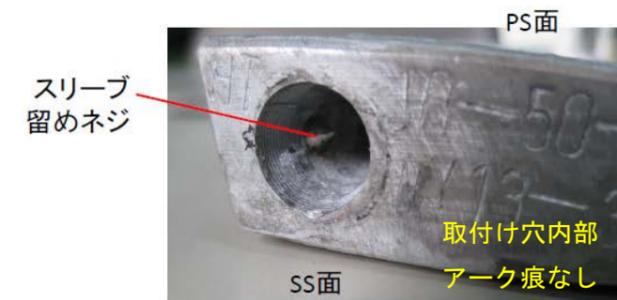
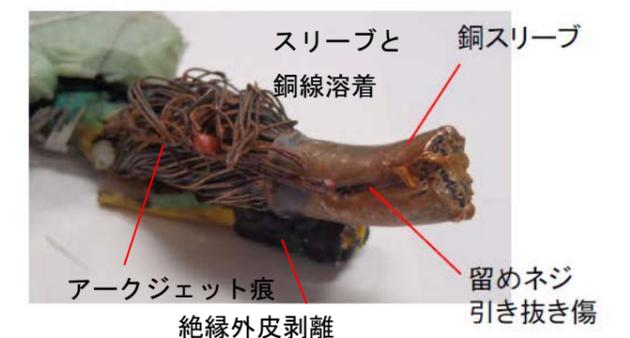
レセプタとダウンコンダクタの詳細状況を以下に示す。レセプタのSS面が着雷面である。着雷時の放電により、FRPの繊維が破断している。PS面も接着剤が全て剥離している。レセプタ根元部の取付け穴にはアーク痕は見られない。ブレード側に残ったダウンコンダクタの先端は、高温で軟化した痕跡およびアークジェットが発生した痕跡が残っている。

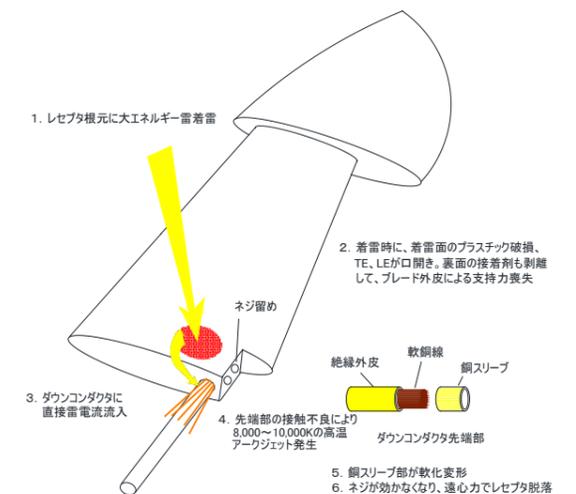
レセプタは、根元を外皮に接着し、外皮の前縁と後縁を接着することで生じるくさび効果でブレードに固定されていた。さらにJ82より軽量化されたレセプタは、ダウンコンダクタのネジ留めだけでも保持できる設計となっていた。雷がFRP面を介して着雷したことで、SS面のFRPが破壊され、同時にPS面の接着が剥離したことで、外皮による保持力が喪失、ダウンコンダクタ接続部の接触不良によりアークジェット（8,000～10,000K）が発生したことで、ダウンコンダクタ取付け部が軟化し、遠心力によりネジによる固定が外れてレセプタが飛散したものと推定される。

再発防止策として、風車設置場所がNEDO日本型風力発電ガイドライン落雷リスクマップで規定される雷対策重点地域ではないこと、並びに風車周辺の立地事情等を考慮し、以下の方法を検討中である。具体的方法とスケジュールについては次回報告予定。

- ①レセプタの脱落防止強化策（洋上風車で採用実績あり）
- ②直撃雷検出装置設置と雷撃時の風車停止、点検
