輪島コミュニティウインドファーム 2号風力発電機落雷による風車ブレード損傷事故について

2014年2月14日
能登コミュニティウインドパワー株式会社

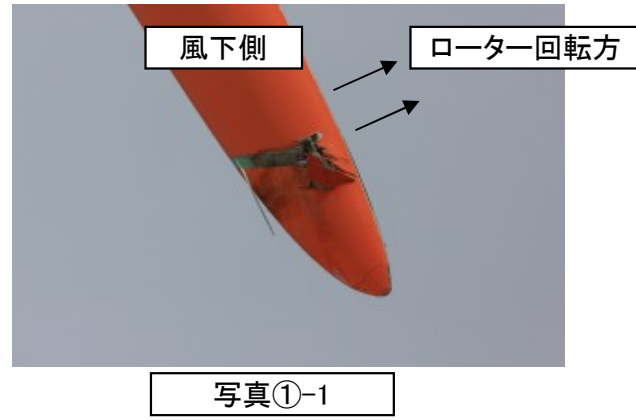
写真①-1

- 1月8日 事故当日の天候は曇り。穏やかな風速で雷注意報も無く、全風力発電機が運転していた。
- 4:50 2号機の風車制御装置が「ピッチコントロール通信異常」を検知し、自動停止(緩停止)
- 8:00 事前に計画していた予定作業の為、遠隔操作にて全風車発電機停止操作、ならびに停電操作実施。(ただし2号機はすでに自動停止中)。
- 8:20 日常現場巡視開始。
- 8:30 2号機サイトにて、2号風車ブレードの破損を発見(写真①)
ただちに関係部署へ連絡し現場状況を確認。
- 10:00 2号機の外觀および周辺状況確認終了。2号機周辺への飛散物は確認されず。
- 16:25 2号機以外の風力発電機には異常は見受けられず、本日予定の作業が終了したので、復電後2号機以外の風力発電機の運転を再開。
- 17:25 天候回復(発雷の恐れがなくなった)したので2号機の内部点検を実施し、ブレード内ダウンコンダクタの溶断(写真②)と導電部研磨ブラシの脱落(写真③)を確認。

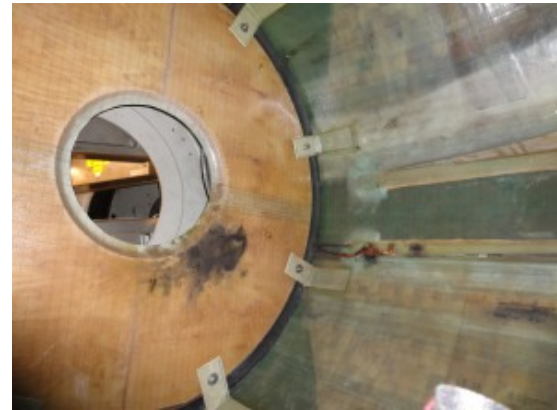
写真②-1(ダウンコンダクタ溶断)

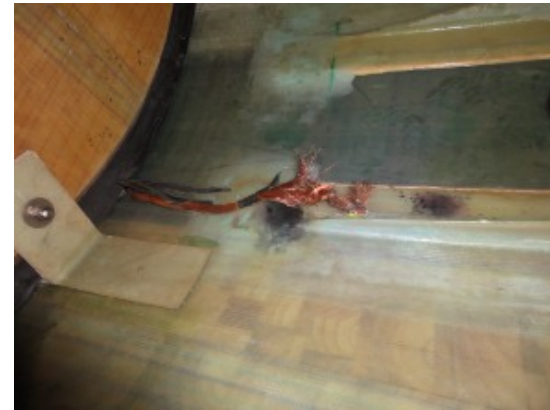
写真②-2(ダウンコンダクタ接写)

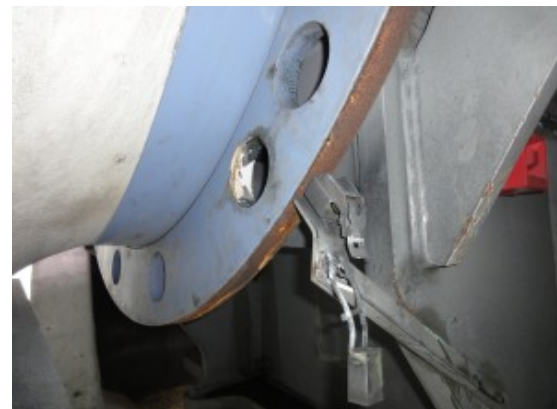
写真③-1(研磨ブラシ脱落)

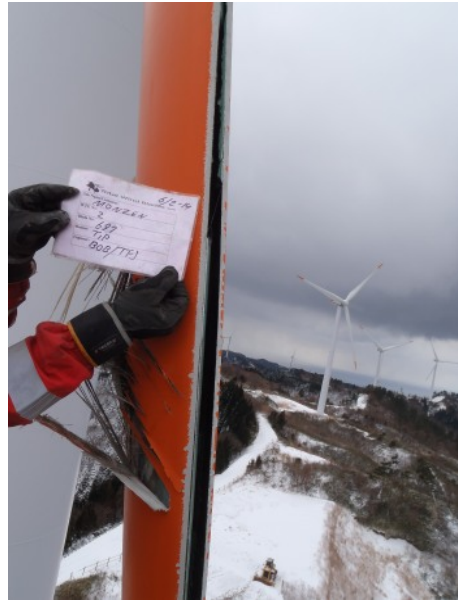
写真①-3 (損傷部確認)

・2月6日より風車メーカー指定ブレード補修専門業者が来日・現地入りし補修作業を開始、補修に適した気温でないため緊急処置のみ実施した。
完全な復旧に向け来春より再度補修を実施予定。

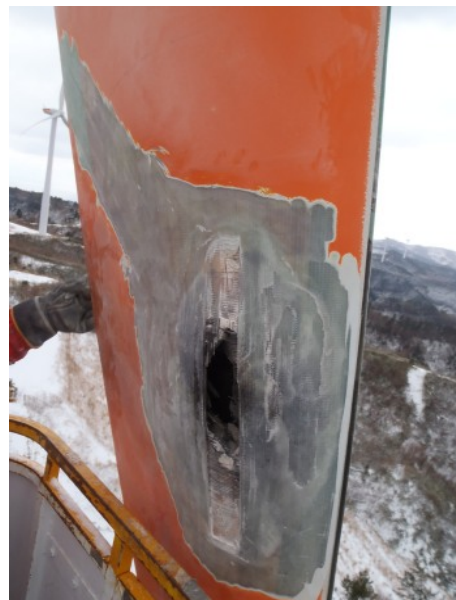
写真①-4 (補修中)

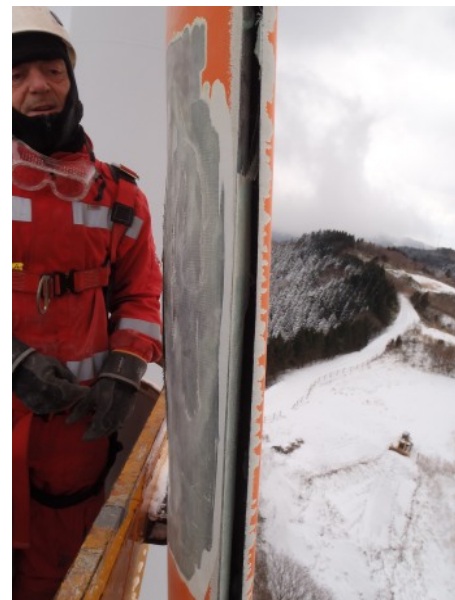
写真①-5 (補修中)

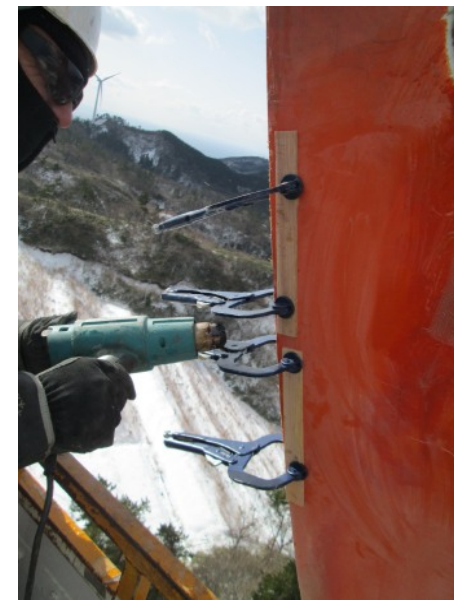
写真①-6 (補修中)

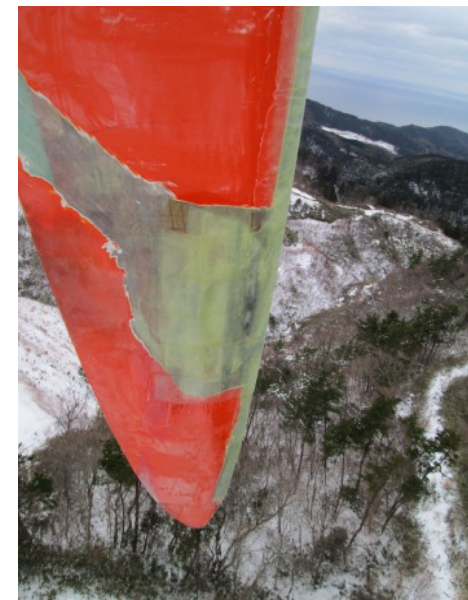
写真①-7 (緊急処置完了)

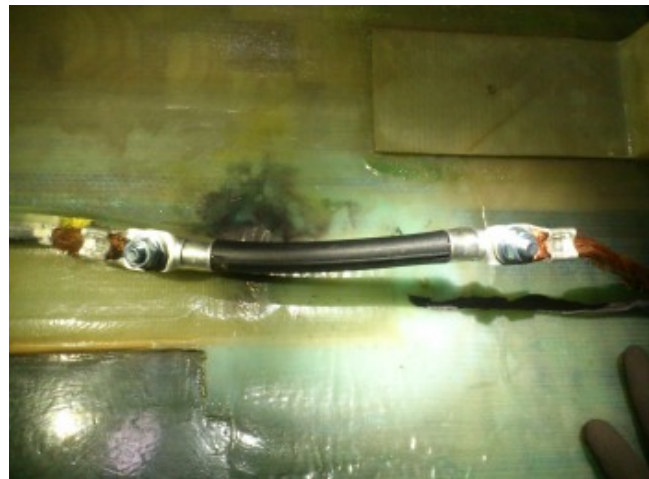
写真②-3 (ダウンコンダクタ補修)

・ブレード内部避雷導体を補修、落雷による衝撃で脱落していた導電部研磨ブラシを取り付けした。

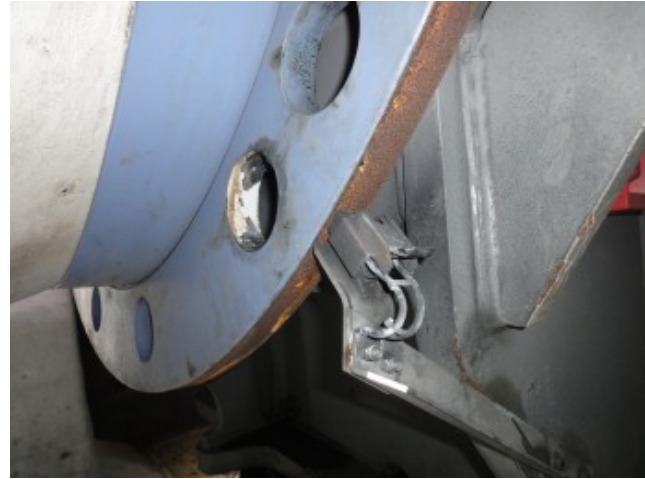
写真③-2 (研磨ブラシ取り付け)
