ピッチベアリングのクラック発見に至る経緯および緊急点検状況

1. ピッチベアリングのクラック発見に至る経緯の概要

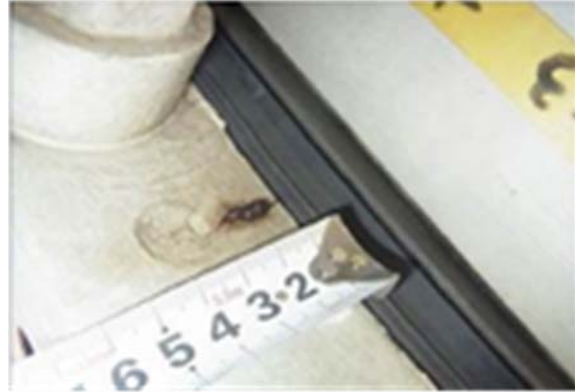
2013年1月11日、A風力発電所の点検中にベアリングの一部にグリス漏れが確認され、2013年4月に現場で非破壊検査を実施した結果、クラックであることが確認された。2013年10月には交換作業を完了した。

1) (A風力発電所で確認されたクラック)

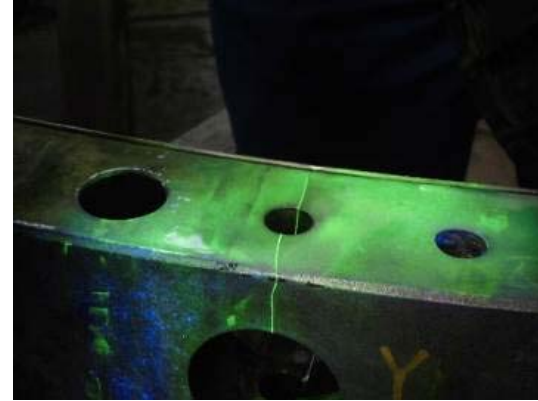
(工場持込後の磁粉探傷検査)

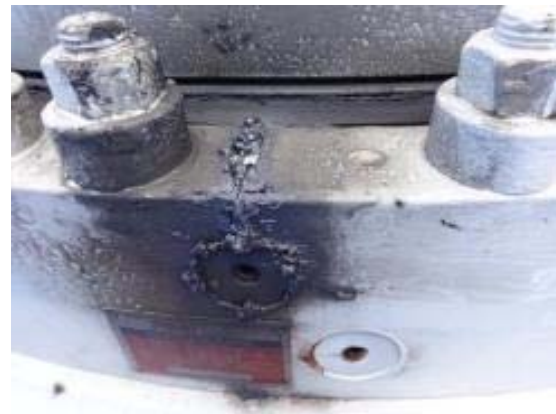
2) (Bサイトで確認されたグリス漏れ)

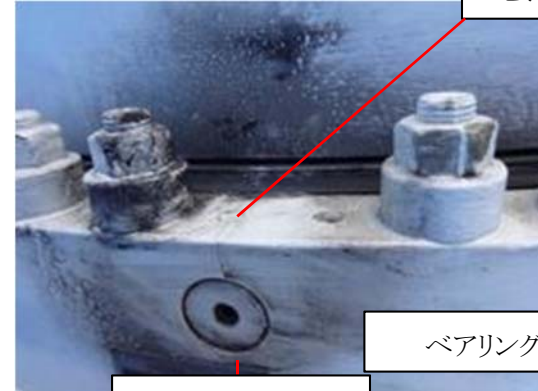
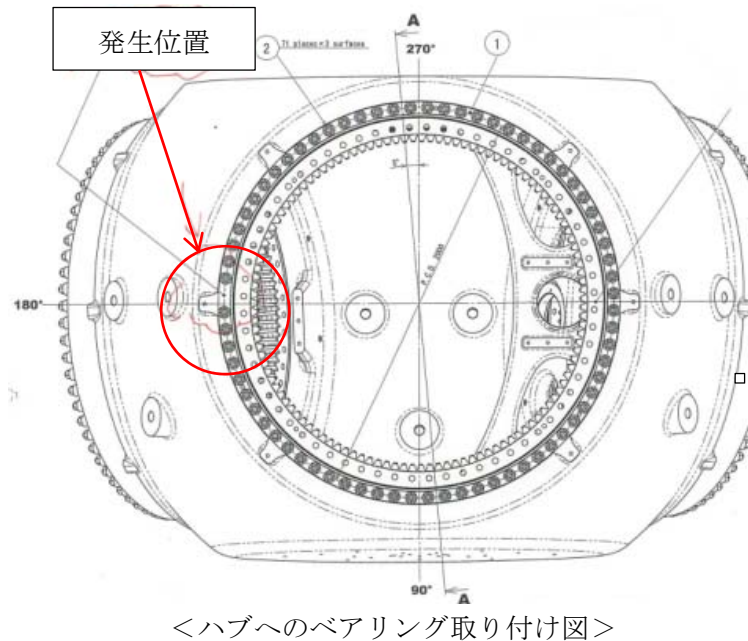
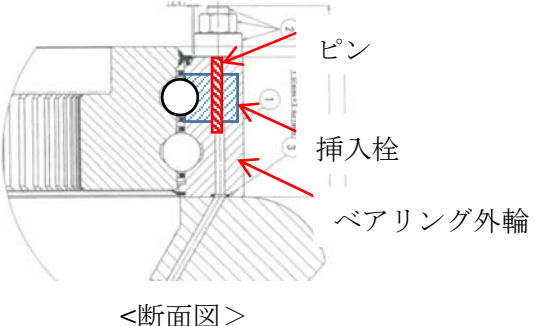
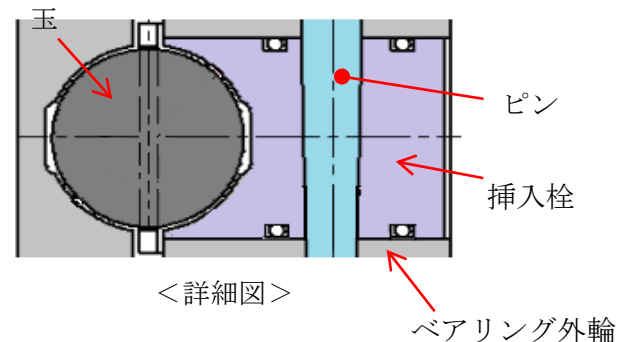
(クラックの状況)
