オロロン風力発電所1号機ブレード落下事故について（中間報告2）1/2

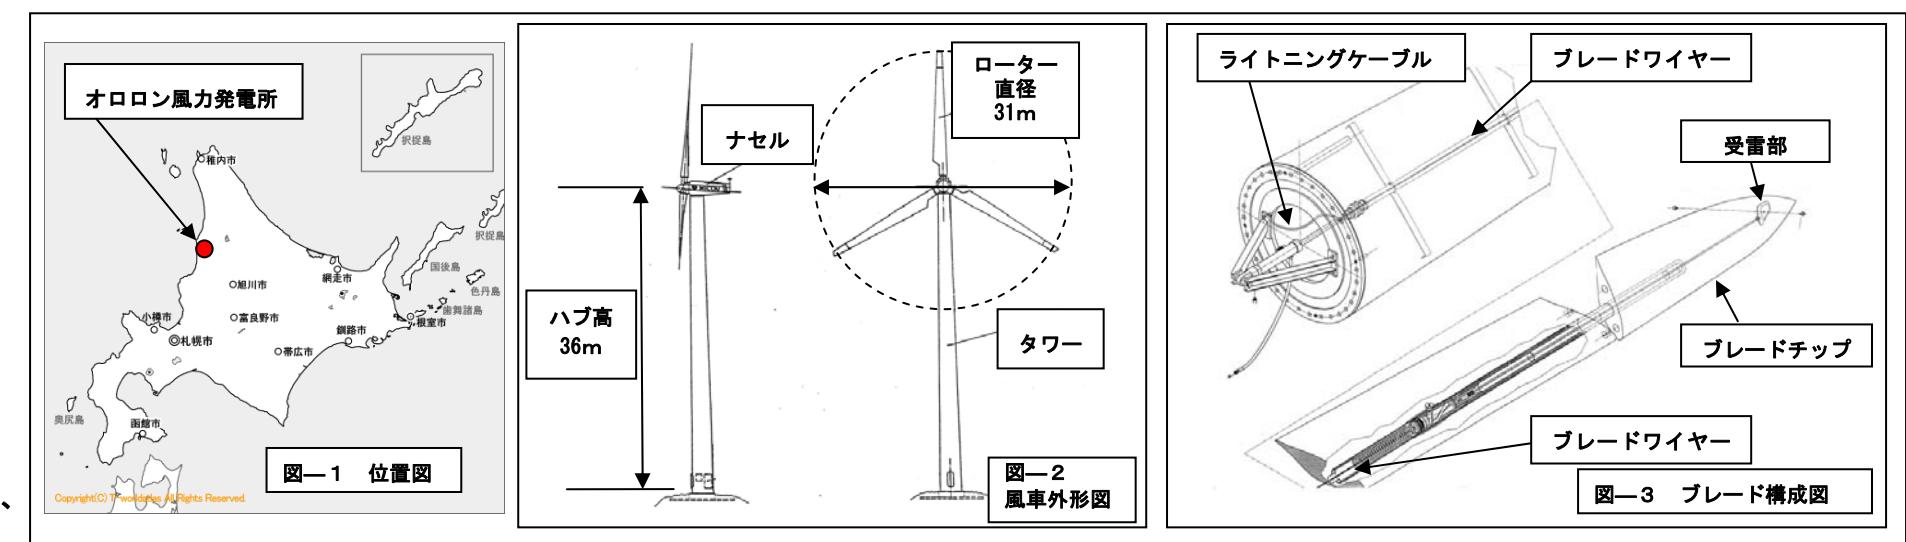
- 推定日時：2013年12月5日（木）0時10分（推定）
- 状況：被雷（推定）によりブレード1本が根本から飛散・落下、ハブカバー脱落、ブレードチップとブレード片が飛散

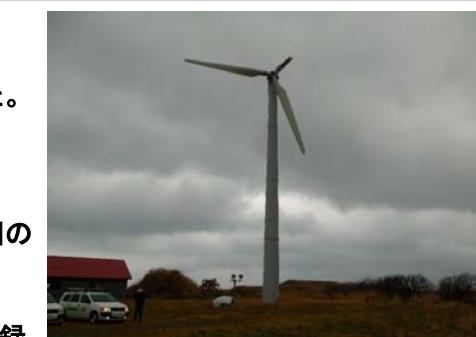
・フランクリン・ジャパン社の落雷解析によれば、同時刻に10km圏内で3回の落雷が確認されている。

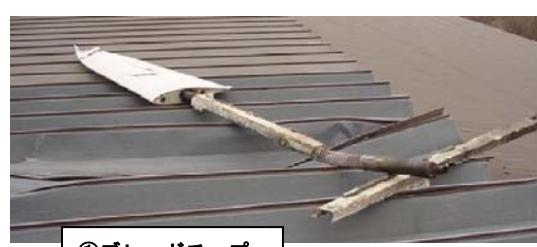
- ブレード1本が翼根部付近から飛散・落下
- ブレードチップの飛散（約120m飛散、①）、ブレードチップ受雷部に被雷損傷痕跡
- ブレード前面（約50m飛散、②）と背面部（約70m飛散、③）が飛散
- ブレードワイヤーの溶断、ライトニングケーブルの断線
- ブレードの補強材含めた部品が周辺に飛散
- ブレード内に複数の落雷によるスパーク痕跡を確認
- 他ブレード2本にも剥離損傷を確認
- ハブカバーが落下（約20m飛散、④）
- ハブの翼根部点検蓋の飛散と損傷ブレードからの空気噴出痕

- 1、2号機タワー内部避雷器の焼損、受変電設備のブレーカー断、焼損及び、弱電設備の焼損

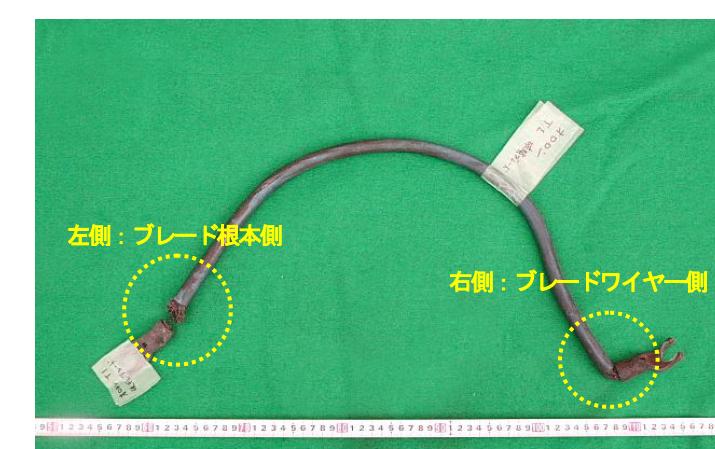
ライトニングケーブル外観状況

ライトニングケーブルの左側（ブレード根本側）破断部は腐食により明瞭な破壊形態は確認できないが破断部近傍の微細な割れと平坦な破断面から、使用中の曲げ応力により疲労破壊が進行して中心付近で破断したものと思われる。

右側（ブレードワイヤー側）破断面は落雷により素線が溶融して破断したものと推定される。
