追分ソーラン風力発電所2号機ブレード一部破損・落下事故について（中間報告2） 1/2

1. 追分ソーラン風力発電所と事故の概要

(3) 事故の概要

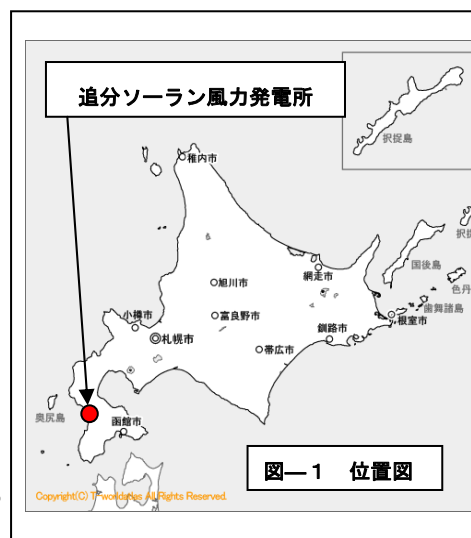
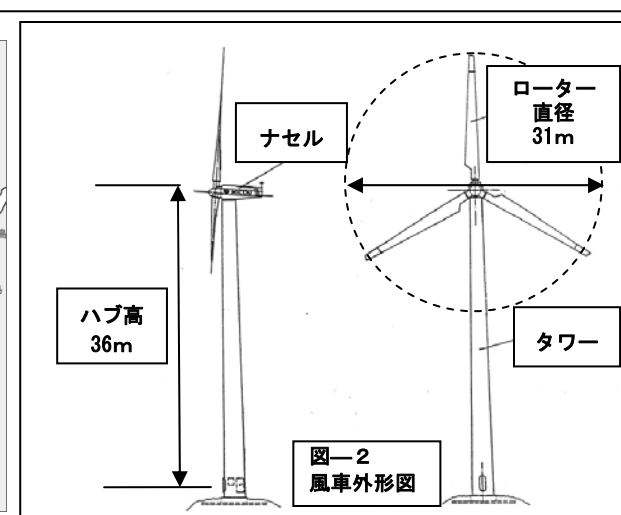
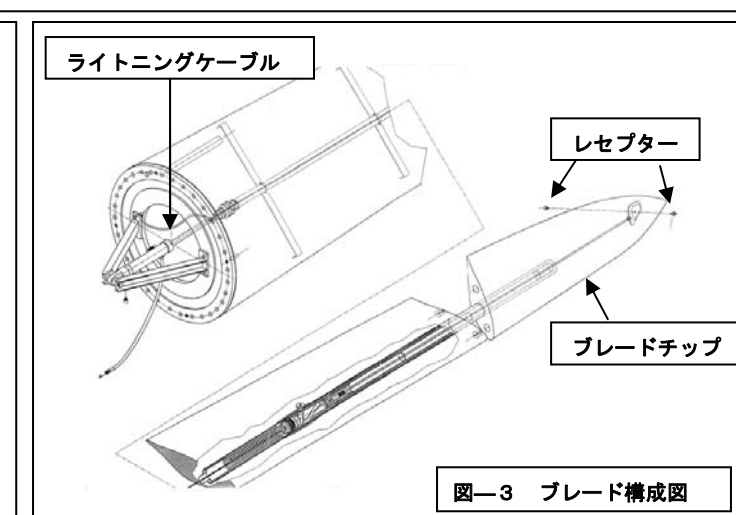
- ・発見日時：2014年1月31日（金）16時13分（状況確認）
- ・状況：ブレードチップ片側の表面部材 (FRP 製) が欠損しているのを発見した (剥離・飛散したものと推定)。
- ・部品寸法：長さ：2190mm, 幅：約1000mm, 重さ：約10kg (推定)

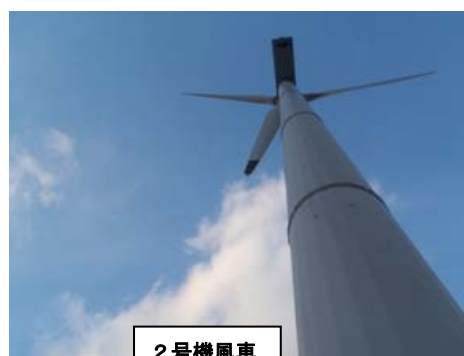
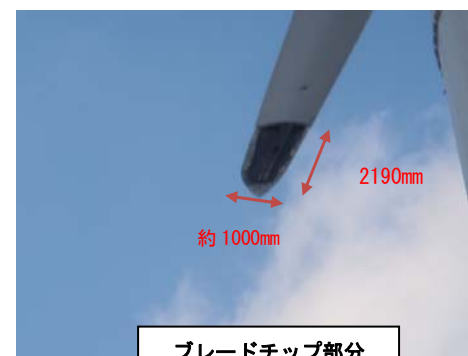
- ・1月31日 他社よりブレード変色の情報提供を受け、遠隔操作にて1号機・2号機風車運転停止。現地業務委託先にて点検の結果、2号機ブレードの先端部裏側(背面部)の表面部材欠損を確認。
- ・2月01日 当社風車保全員が現地確認し、損傷ブレードを下向き処置。
- ・2月02日 欠損したブレードチップ表面部材の搜索開始 (⇒結果：2月9日までの搜索で発見できず)。

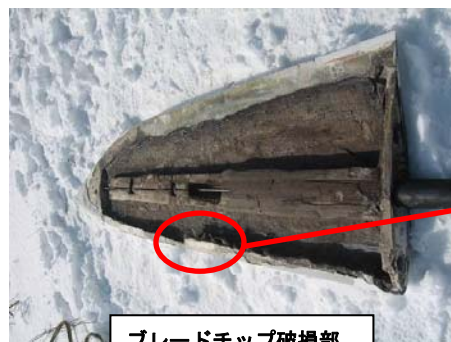
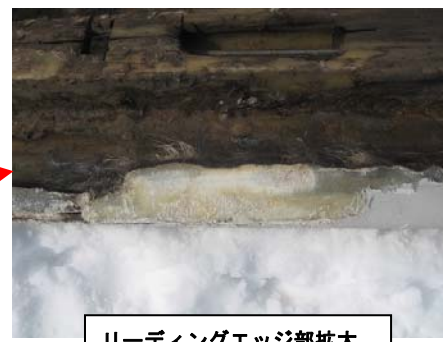
- ・ 損傷ブレードチップを取り下ろし、外観を確認。
レセプター部分に落雷痕が見られるものの、ブレードチップ内部には被雷による影響は見られない。
今後、専門家による詳細調査予定。
- ・ 欠損したブレードチップ表面部材を発見後、分析し、原因調査予定。

同ブレードチップは、2002年1月に被雷(推定)により当該表面部材が剥離・損傷する不具合が発見され、同年2月にその補修作業を実施した履歴があることから、運転時間の経過に伴い補修部の劣化が徐々に進行し、表面部材が剥離した可能性がある。

事故直前の1月25日の点検では、レセプター導通試験を主目的としていたため、表面部材の張り合わせ面などの劣化兆候に気付かなかったことも推定される。

また1月25日以降、被雷した兆候はなく、落雷が直接原因ではない可能性が高い。

今後、事故原因を調査し、再発防止策を検討する。

なお、部品脱落による補修実績のあるブレードについては、定期的な経過観察を実施する。
