輪島コミュニティウインドファーム2号風力発電機落雷による風車ブレード損傷事故について

1. 輪島コミュニティウインドファーム及び事故の概要

(3) 事故の概要

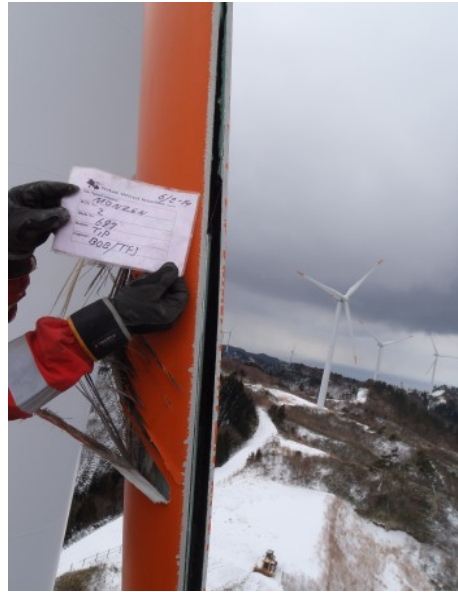
写真①-3 (損傷部確認)

・2月6日より風車メーカー指定ブレード補修専門業者が来日・現地入りし補修作業を開始、補修に適した気温でないため緊急処置のみ実施した。
完全な復旧に向け来春より再度補修を実施予定。

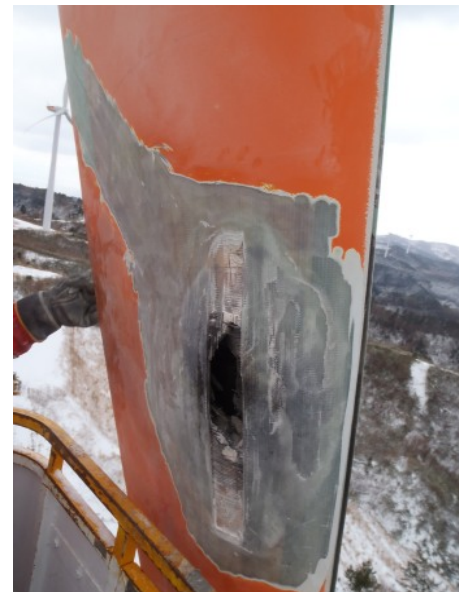
写真①-4 (補修中)

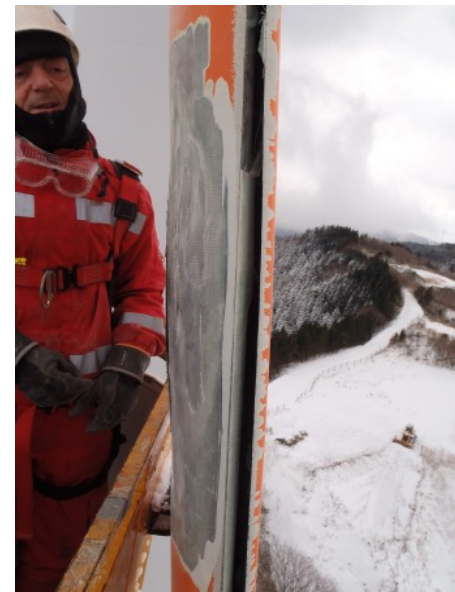
写真①-5 (補修中)

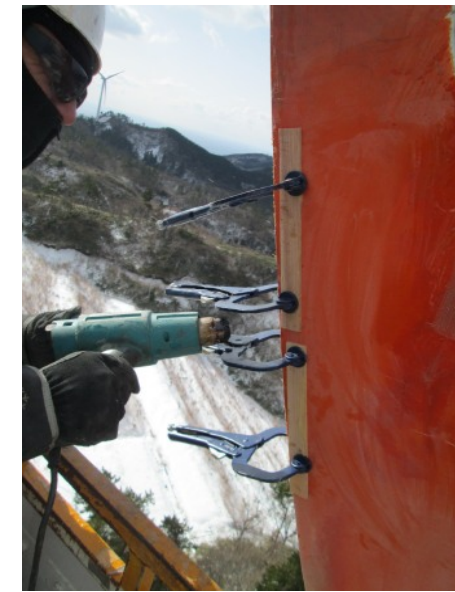
写真①-6 (補修中)

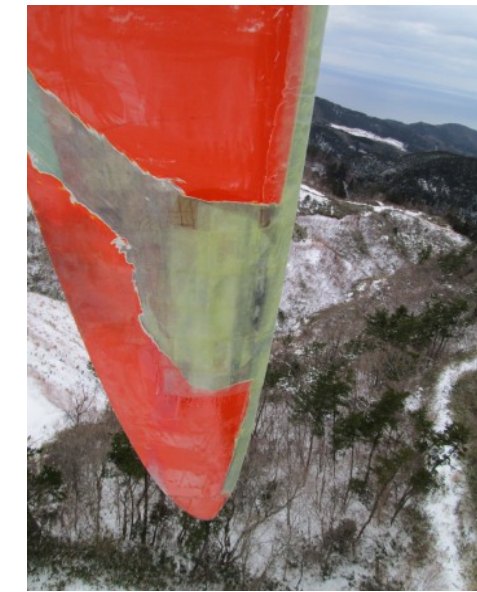
写真①-7 (緊急処置完了)

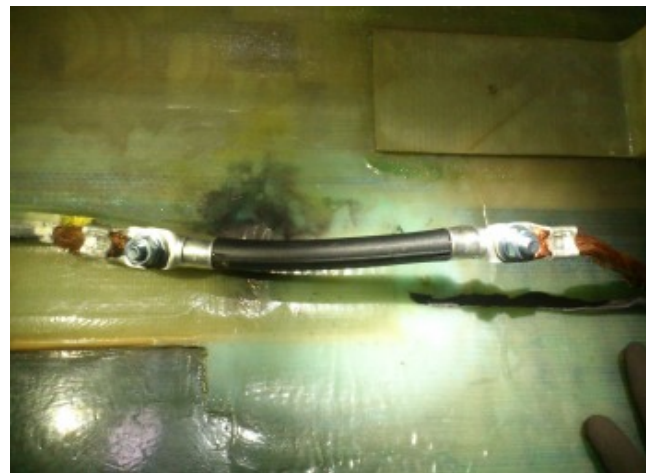
写真②-3(ダウンコンダクタ補修)

・ブレード内部ダウンコンダクタを補修、落雷による衝撃で脱落していたスリップリング接触部を取付けた。

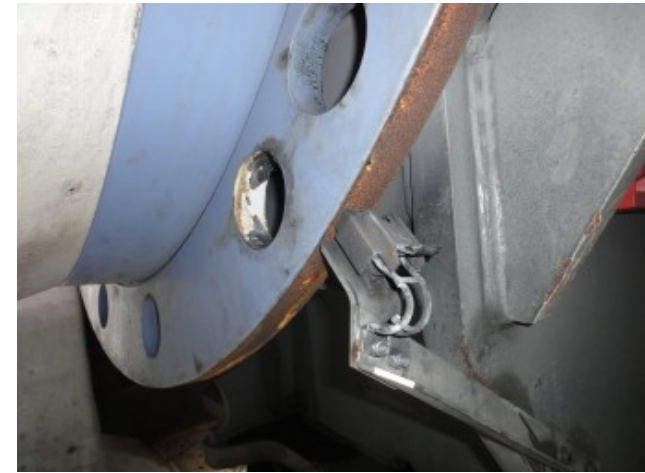
写真③-2(スリップリング接触部取付け)
