細谷風力発電所 風車ブレード破損事故について その1

細谷風力発電所 風車ブレード破損事故について その2

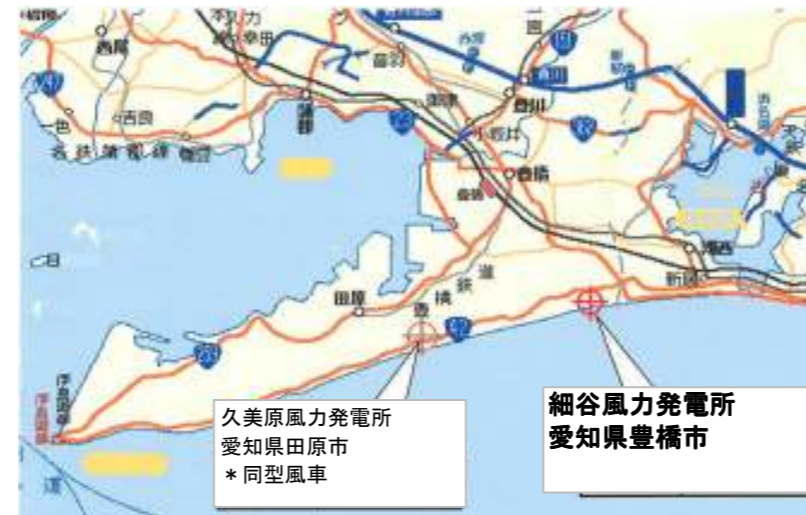
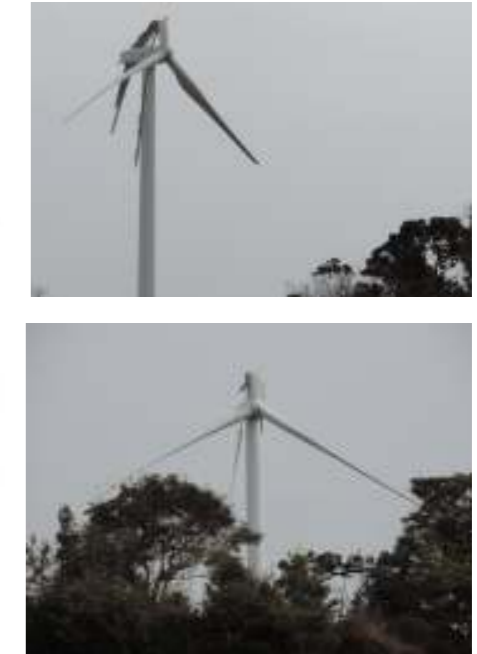
図3 事故直後の風車現状

当社社員現場到着。3本のブレードのうち、1本が破損していることを確認した。

事故発生直後、現場を確認したところ事故ブレード(ブレードNo2)を上に向けた状態で停止していた。事故ブレードは重ね合わせた2枚のブレード層がはがれた、バナナピール現象と言われている状態でナセル上に垂れ下がっていた。

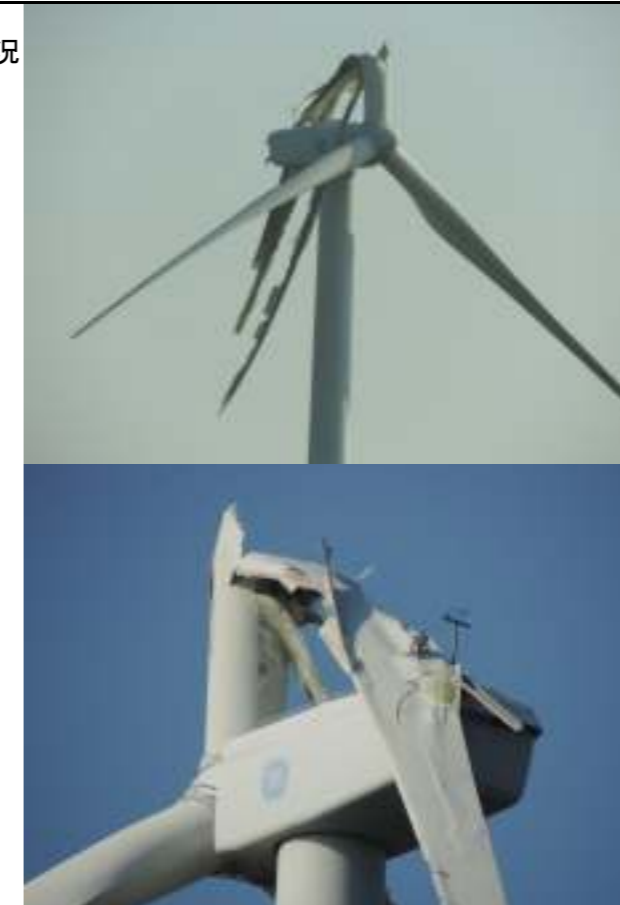
図4 損傷状況

(3) ブレードの損傷状況 図4

以上のことから事故原因を考察すると、2月3日にブレード2が落雷により軽微な損傷を受けた。その後、14日からの低気圧通過に伴う強風で損傷が徐々に広がり、15日12時02分に一気に損傷しバナーナビル現象と呼ばれる状態に陥ったと推定される。飛散したブレードの破片はほぼ回収済みであるが、他の2枚の健全ブレードも地上に下ろし次第精密点検を実施する。

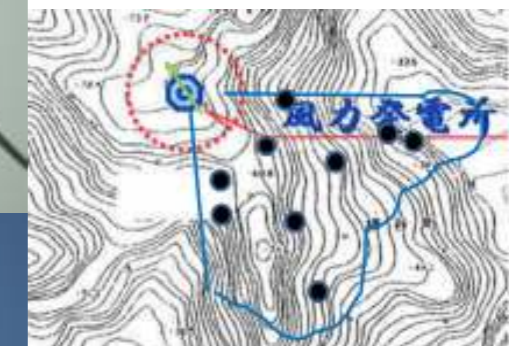
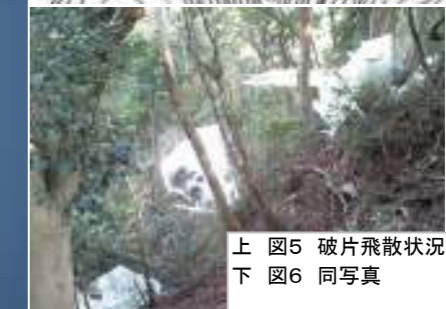
上 図5 破片飛散状況
下 図6 同写真

破損ブレードの飛散状況については風車から南東方向に向け、直線距離およそ170mの扇形に広がるように破片が散乱している。人的、物的被害は2/27現在報告されていない。

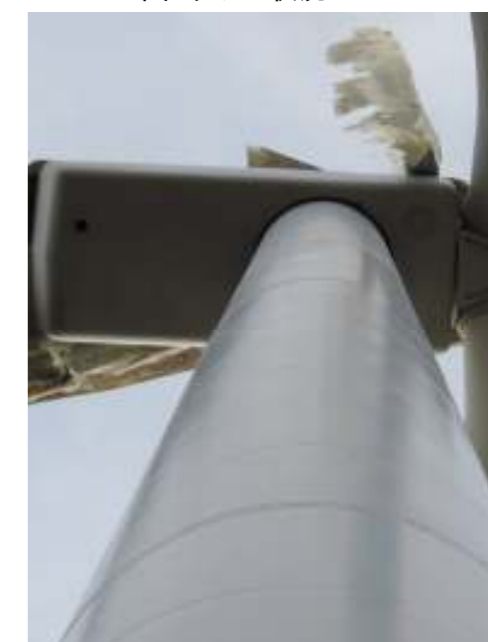
図8タワー状況

3. 事故後の対応
 ①風車の停止処置
 ・15日細谷風力は安全の為遮断器解放。
 ・16日風車データ吸出しの為中部電力へ連絡し復電。
 ②現状確認
 ・タワー双眼鏡による目視点検。大きなキズへコミ等は確認できなかったが追って重機を使用し詳細な点検を行う。
 図8 タワー状況
 ・メーカーによるナセル内外目視点検。
 ナセルに一部キズがあり、23日仮補修。
 主軸・増速機・発電機等には異常なし。
 ・16日 風車データの保存。
 ③公衆立入禁止措置
 ・15日通常の立ち入り禁止措置に加え
 現場での注意喚起と立入禁止テープ取り付け
 図9フェンス設置
 ・18日A型バリケードと単管パイプで立入禁止措置
 ・23日常設フェンス設置
 ④ブレード破片回収
 ・破片についてはほぼ回収済み。
 ⑤事故報告等
 ・中部近畿産業保安監督部へ事故速報提出。
 15日夜 第1報提出 17日朝 第2報提出
 ・16日近隣住民へ事故のお詫びならびに豊橋警察署にて近隣住民に被害のないことも双方確認
 ・地元自治体へ事故の報告。
 ⑥ブレード撤去計画
 24日現在の予定
 24日~3/2 土地借用手配及び重機搬入路構築
 3/5~3/8 ブレード撤去
 ⑦復旧計画
 未定
 ⑧同型風車である久美原風力も安全の為15日に停止とした。
 19日ローブアクセスによるブレード全面を精密点検。
 異常なし。同日19時30分運転再開。
4. ブレードについて
 ・別添②「ブレードについて」
 (以下 委員のみ配布)
 *添付資料1「風車記録1秒値」 1ページ
 *添付資料2「落雷証明」 3ページ
 *添付資料3「巡視点検記録」 4ページ
 *添付資料4「2月3日~15日風速データ」 1ページ
