静岡県御前崎港風力発電施設事故報告

平成26年3月3日
静岡県御前崎港管理事務所

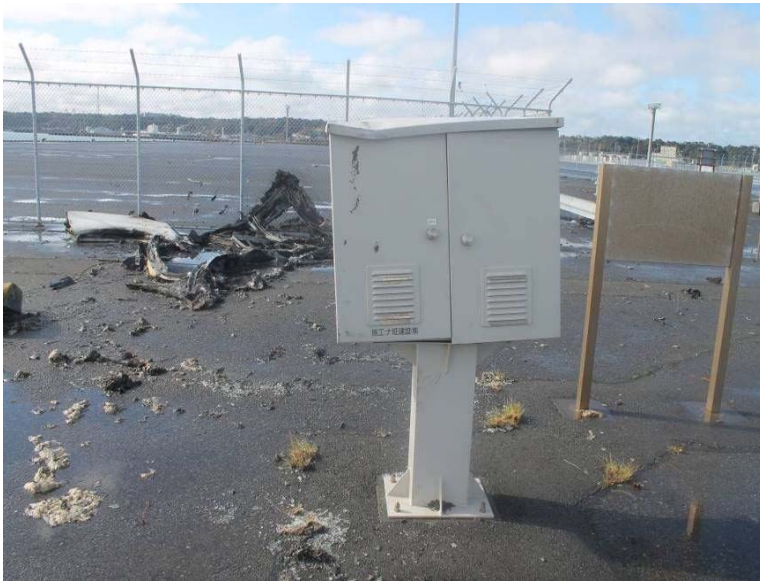
No. 1
啓発表示板
落下物により損傷
使用区域

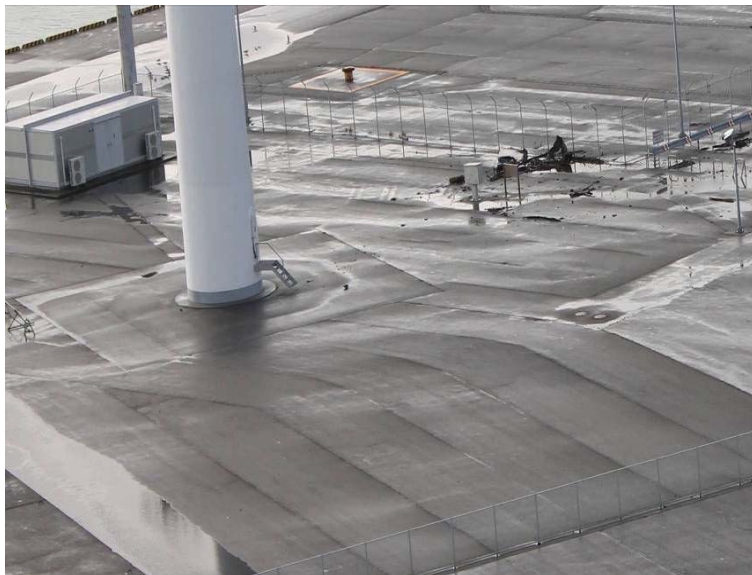
No. 2
敷地内
落下物の状況
使用区域

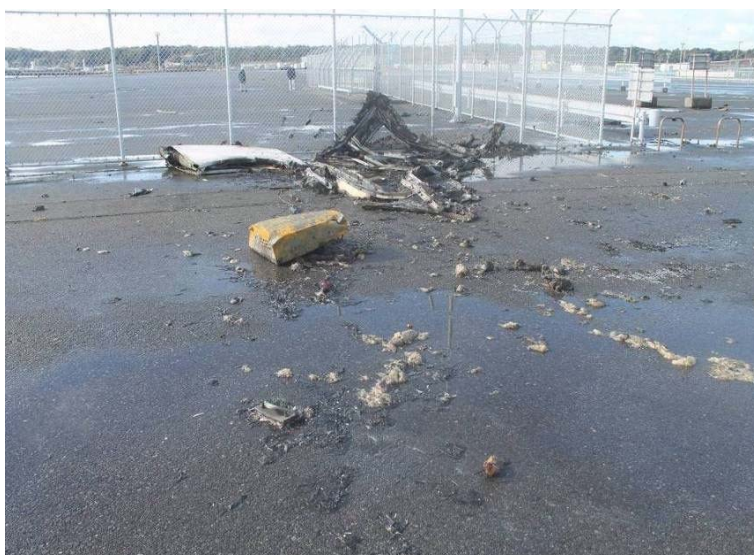
No. 3
フェンス際(使用区域)
ナセル構成材(屋根部分?)
使用区域

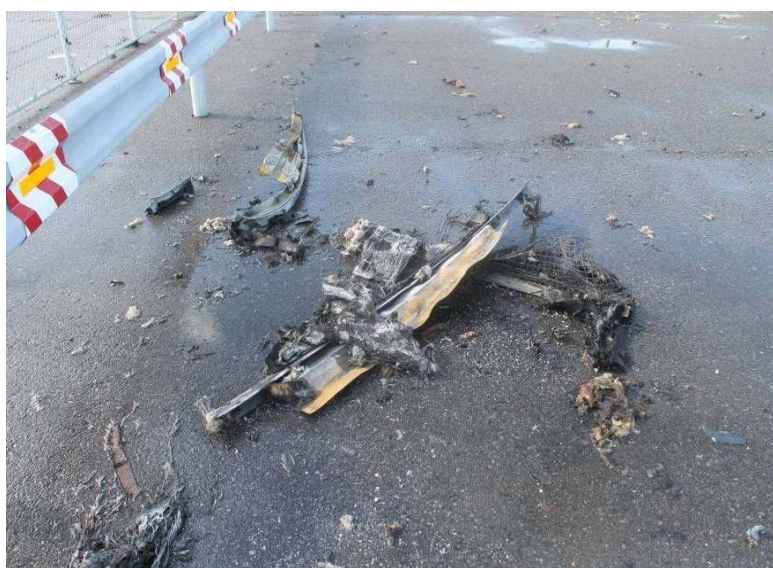
No. 4
ガードレール脇(使用区域外)
ナセル構成材
使用区域外

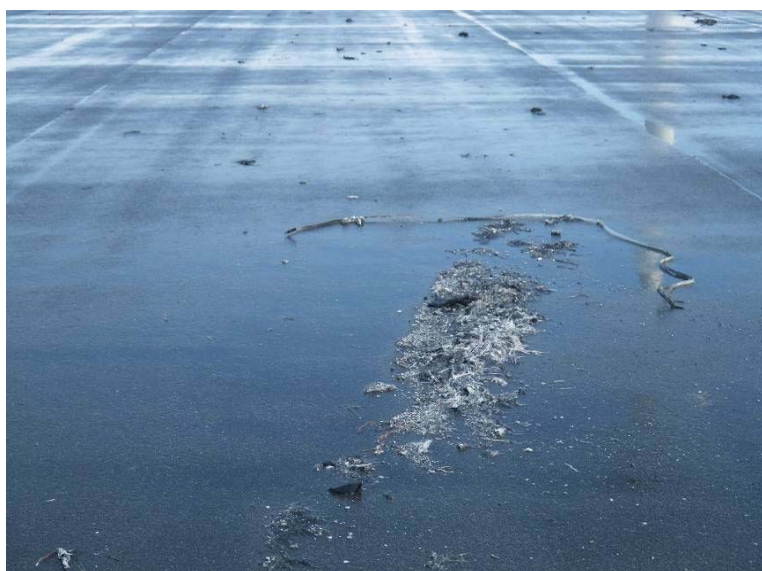
No. 5
西埠頭荷さばき地
燃えカス
使用区域外

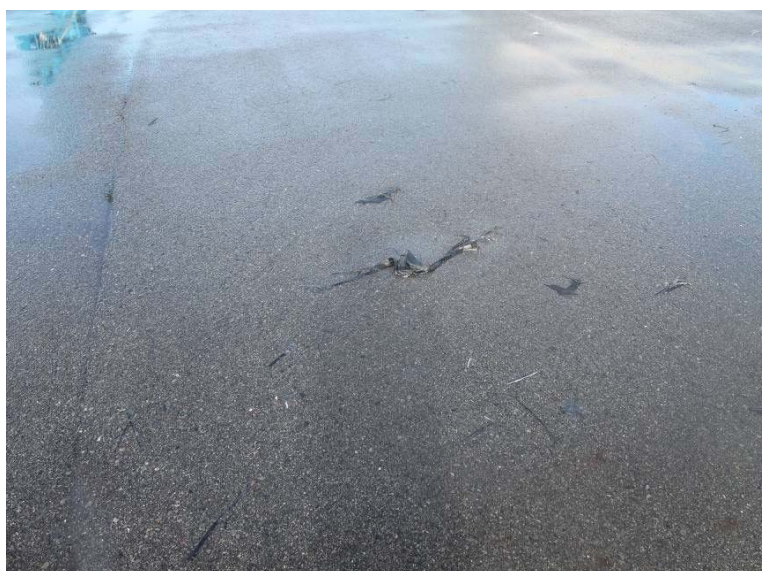
No. 6
西埠頭荷さばき地
燃えカス
使用区域外
