J82 で発見されたピッチベアリングのクラック発生について、海外 P 社製の緊急点検が完了した。また、国内 R 社製のピッチベアリングに対しても緊急点検を行った結果、発生部位は異なるものの、クラックの発生が確認された。P 社製ピッチベアリングは、PT 検査を含めた詳細検査を完了した。R 社製ピッチベアリングについては、PT 検査を含む詳細点検を実施中である。

1. 調査結果

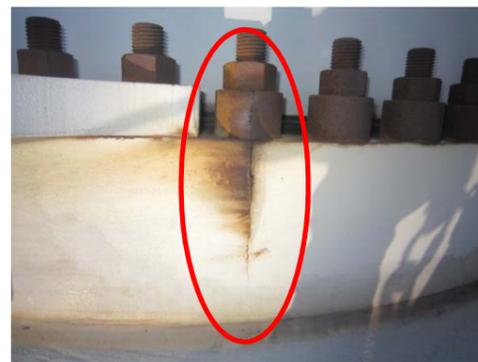
A サイト
吊り治具の取付部分での発生

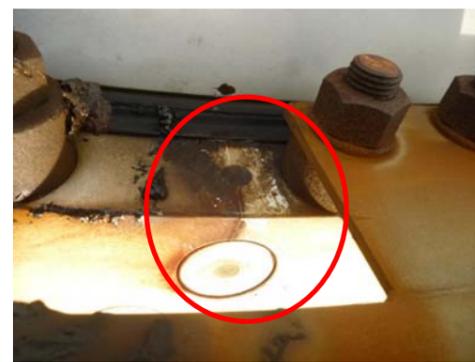
B サイト
P 社と同じピン穴付近での発生

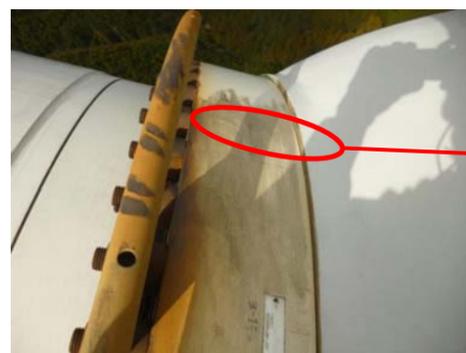
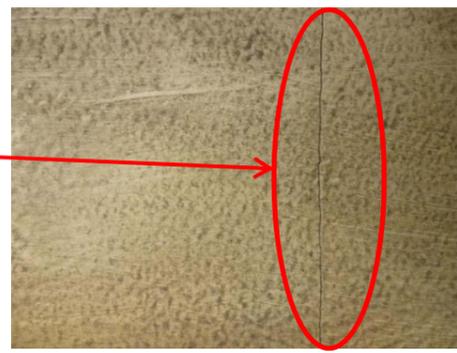
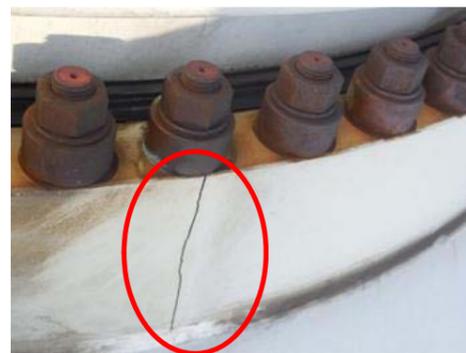
B サイト

比較的ソフトゾーンに近い位置に発生していることが確認されているが、挿入栓やピン穴の影響について判断できていない状況である。特に B サイトで発生しているクラックはグリスの漏出も確認されていないため、塗装クラックの可能性も含めて詳細に調査を行う予定である。

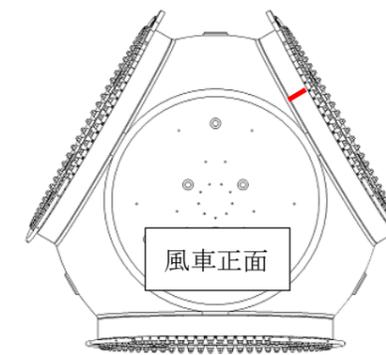
A サイトでのクラック発生部位

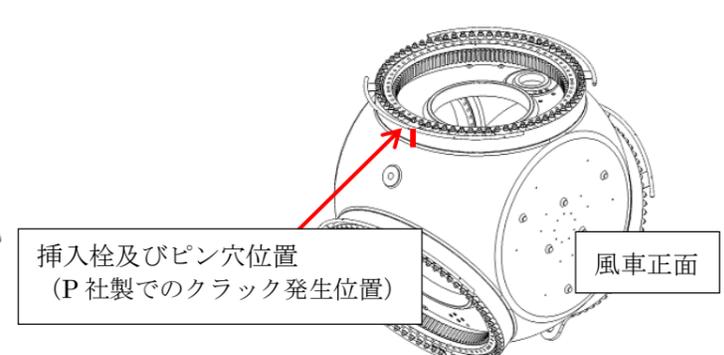
B サイトでのクラック発生部位

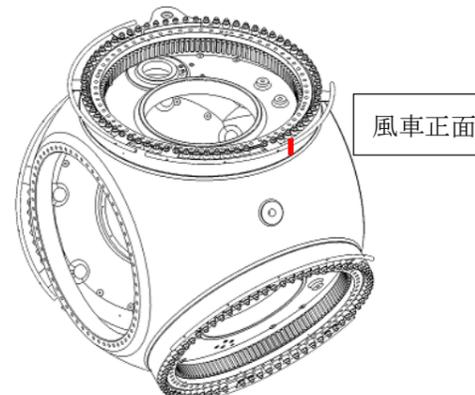
B サイトでのクラック発生部位

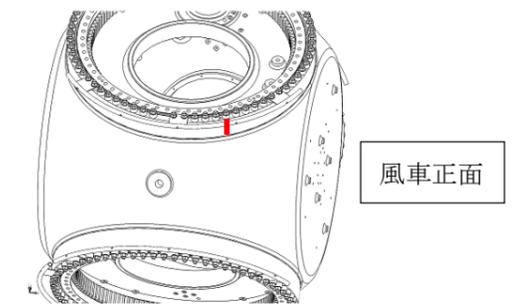
C サイトでのクラック発生部位

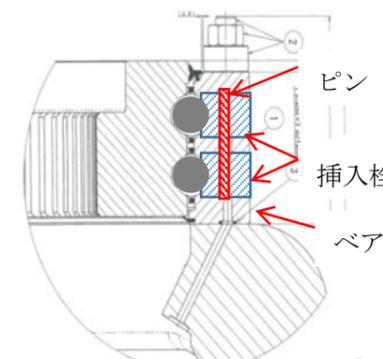
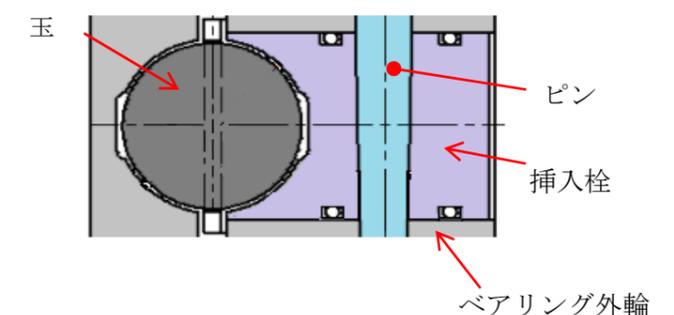
クラックの発生したベアリングを分解し、材質および焼入れ状態の確認、およびクラックの状況を確認した。クラックは、ソフトゾーンに設けられた玉の挿入口と、挿入後の栓を固定するピン穴が直交する交差部が起点となり発生していることが確認された。

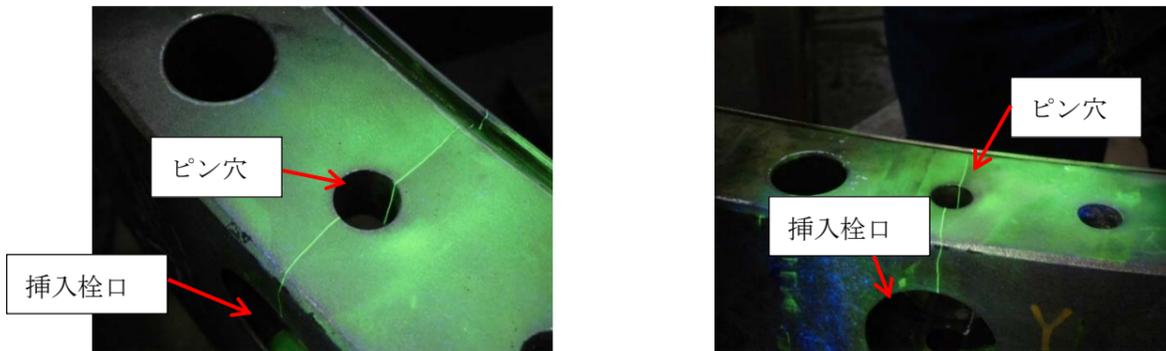
①クラックの状態の確認（非破壊検査）

非破壊検査 (MT)

破面にはビーチマークが認められ、進展した破面には疲労破壊の痕跡が認められることから、疲労によりクラックが進展したものと推定される。

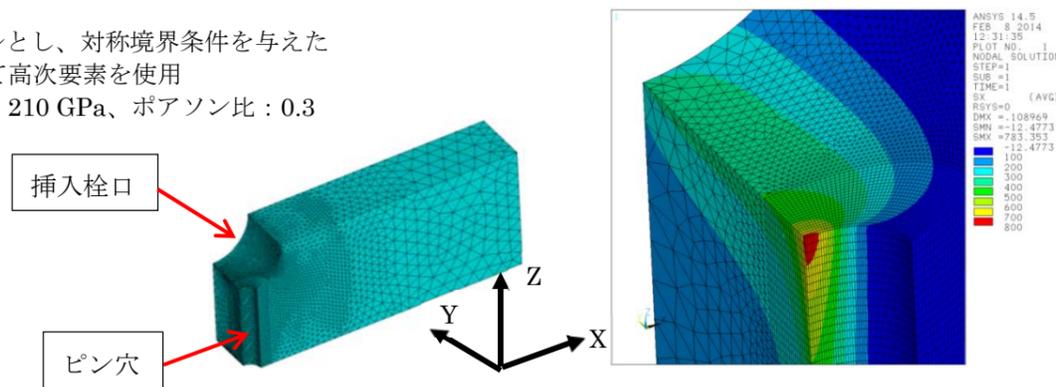
解析条件は、フェザリング時における平均風速 50m/s の場合を想定している。
解析結果より、ピン穴底部に高い応力集中部が存在することが確認できた。およそ、負荷応力に対し 7 倍程度の応力集中であり、疲労破壊を引き起こす懸念があることが判明した。

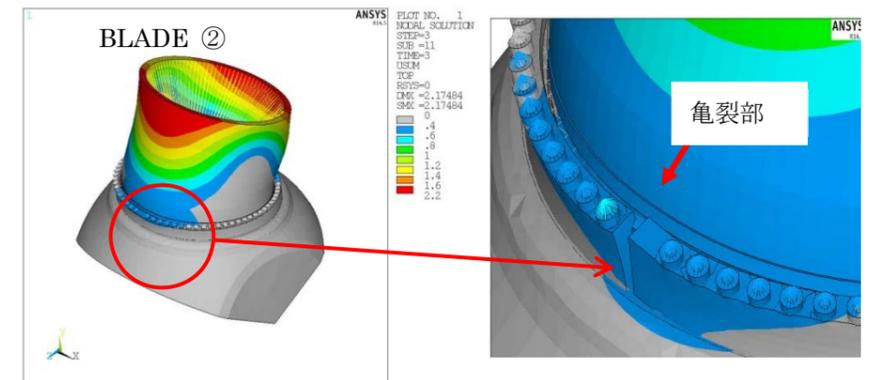
この解析では、クラックが完全に貫通した場合においても、健全なベアリングと比較し、その取付ボルトの応力は、若干の上昇であることが確認されたが、この解析結果の妥当性については、さらに検証を行っている。
