釜石広域ウインドファーム 風車破損事故について(2004年、2005年) (概要)

1. 釜石広域ウインドファーム(釜石 WF)と事故の概要

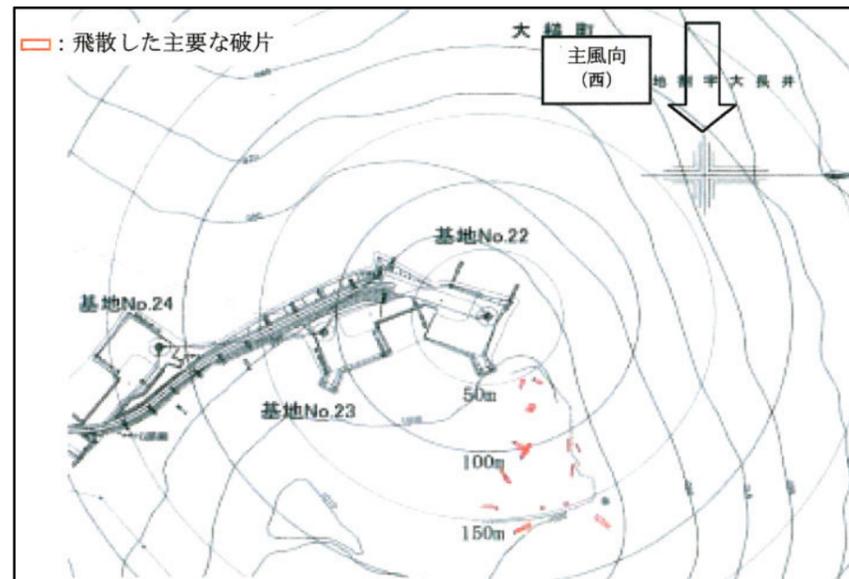
図-4 ブレード破損状況(22号)

(22号)

- ・ブレード1枚の根元がもぎ取られたように飛散。
- ・他のブレードには損傷は無かったが、風向風速計が破損・落下(破損ブレードの影響と推定)

19, 22号とも、飛散したブレード破片には、落雷痕と推定される穿孔や黒変部あり。

a : ブレード破片飛散状況

b : ブレード破損状況

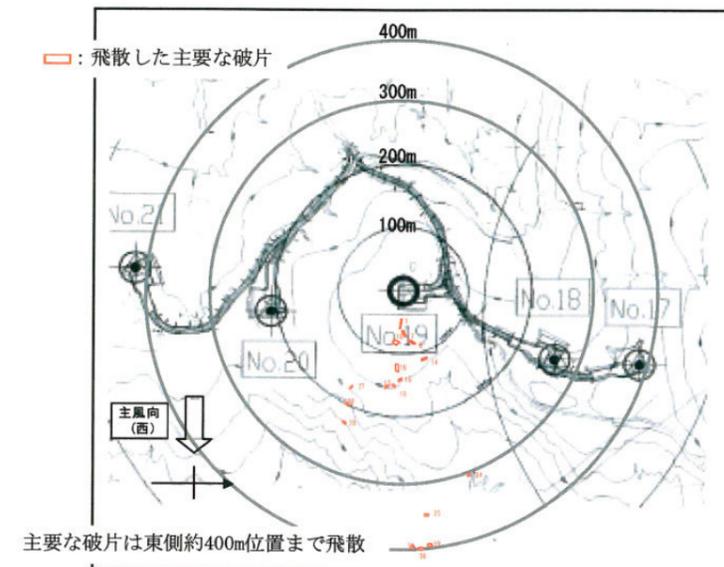
a : ブレード破片飛散状況

(19号)

- ・11/27に折損したブレードは12月に交換し、その後も19号は運転停止中であったが、別のブレード1枚が根元から約3mの位置で折れ曲がり、外皮の先端部(約5m)が折損。
- ・他のブレードには損傷は無かったが、ナセルカバー右側後部底面は破損。

主要な破片は東側約400m位置まで飛散

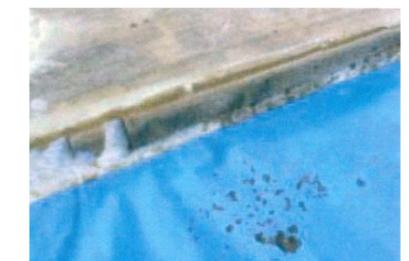
c : 柁接着部の黒変状況

19, 33, 36号とも飛散したブレード破片には、落雷痕と推定される穿孔や黒変部あり。

FEMモデルとして、ブレード先端部の接着部分離長さは1mまたは3mとした(2/23の19号風車にて、桁接着部に1.8mの黒変部確認を考慮)。

よって、当該事故の原因は、接着剤の破壊靱性が不十分であったため、落雷等により接着界面に初期分離が生じて、その後分離が進展し、ブレード破損に至ったといえる。

釜石 WF では、メタクリレート系接着剤で製造したブレードに全基交換した（レセプターも全基装着）。それ以降、ブレード破損事故が発生することなく、現在(2014年3月)も順調に稼働している。
