風力発電設備 事故発生原因の検討

電力中央研究所 横山 茂

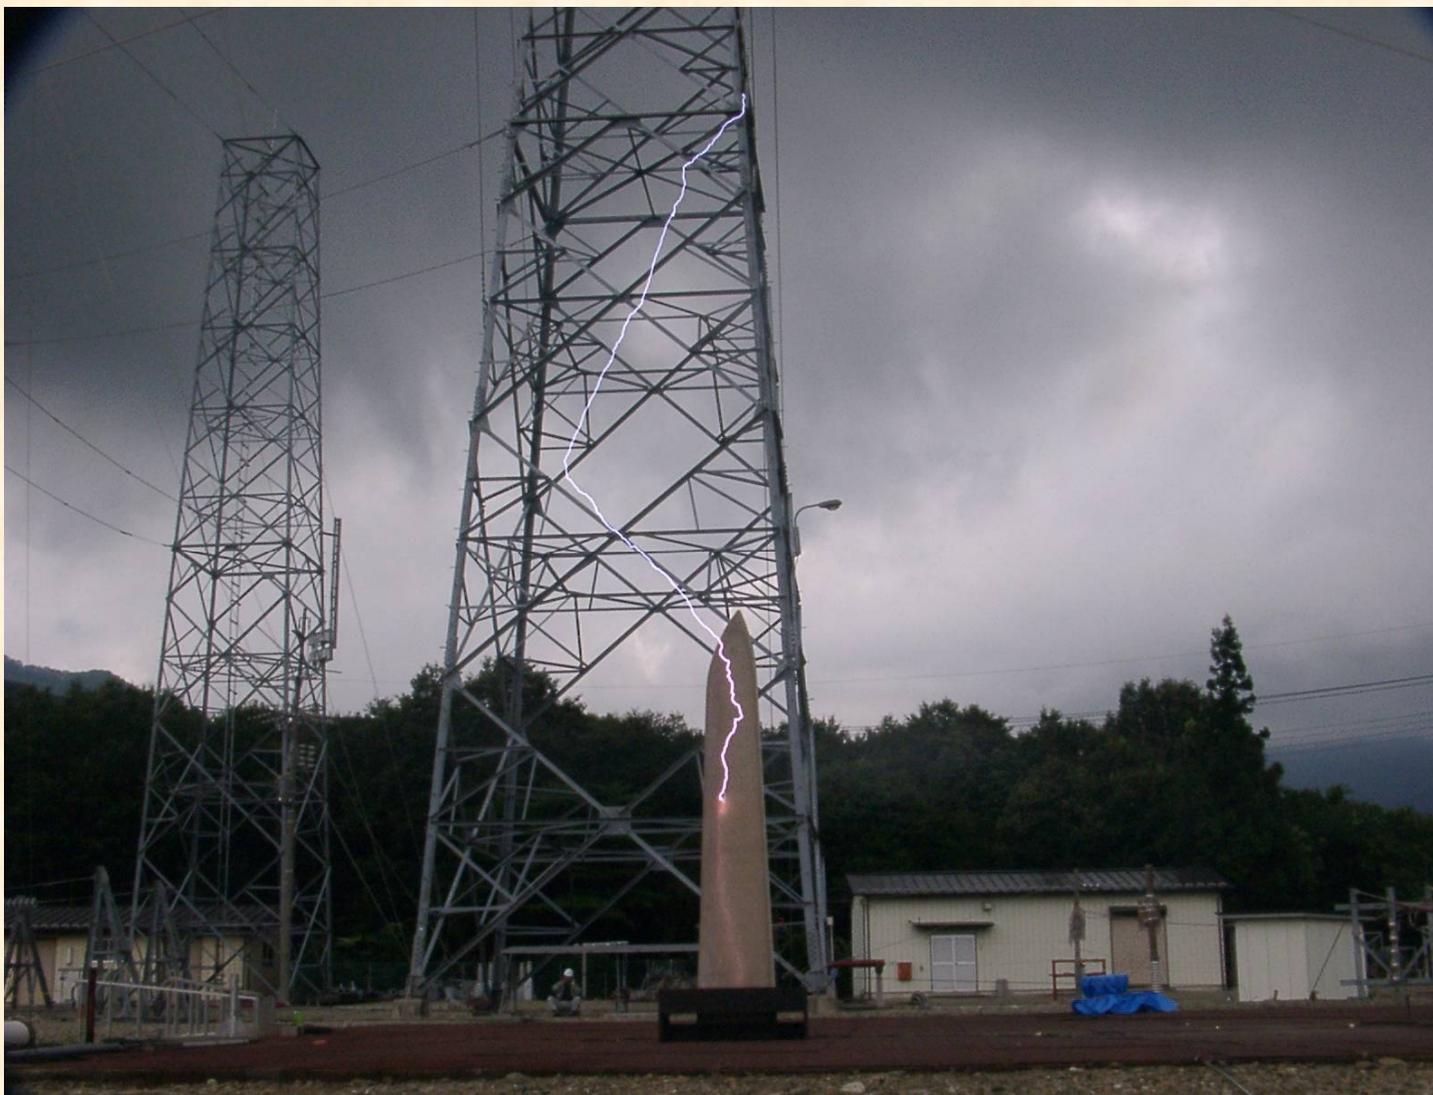
(1) 着雷時のブレードの爆裂、飛散

- (1) ブレードの爆裂、飛散
 - ・ レセプタがないためブレード絶縁部に着雷、放電がブレード空洞部に侵入
 - ・ 電荷量の大きな雷電流による空気の膨張
(レセプタと引下げ導線があれば、瞬間的な爆裂は防げる可能性大。)
- (2) ブレードの亀裂、絶縁層の損傷
 - ・ レセプタに放電する際に沿面放電（または、沿面放電して雷雲に向かって放電）
 - ・ ブレードの汚損部分に着雷
 - ・ レセプタで捕捉したが、多重雷（長時間雷撃）と風車ブレードの回転により放電箇所移動
 - ・ アジマス角と雷放電の極性の影響
- (3) レセプタ（受雷部）の溶損、脱落
 - ・ 電荷量の大きな雷電流
- (4) 引下げ線等の接続部の断線、焼損
 - ・ 不完全な接続
 - ・ 電荷量の大きな雷電流

- (1) ブレードの爆裂、飛散
 - ・ レセプタの装備
- (2) ブレードの亀裂、絶縁層の損傷
 - ・ レセプタの受雷面積の増加、複数のラウンドレセプタなど

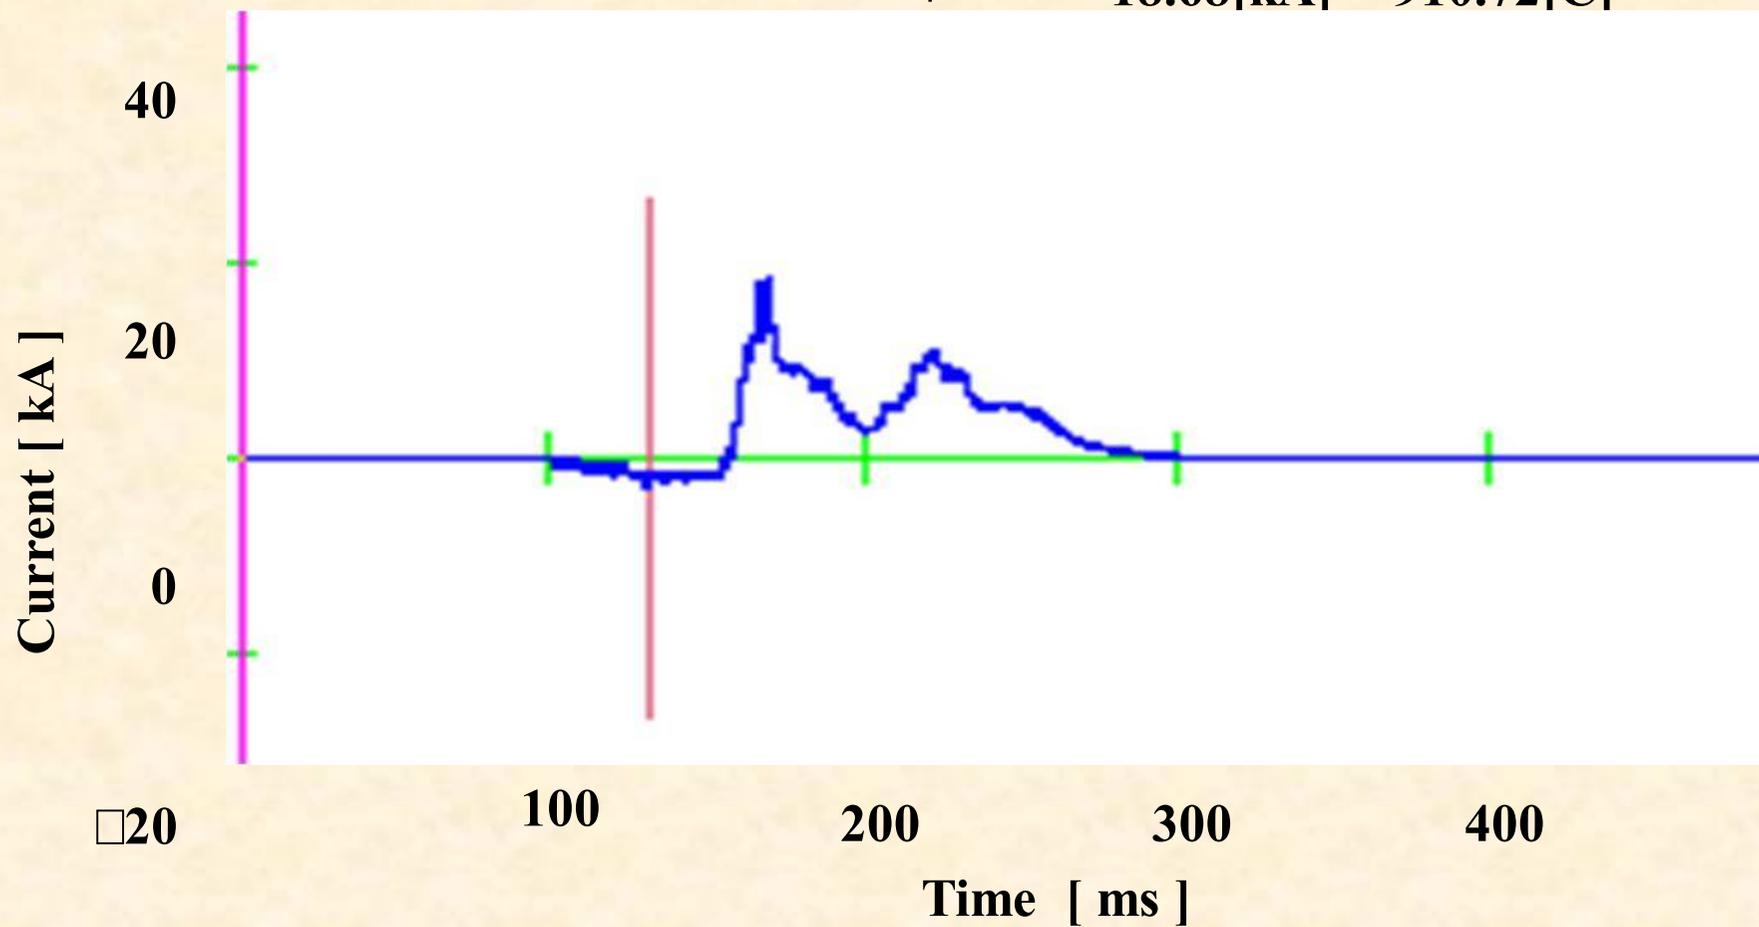
2005-12-25 21:42

+ 18.68[kA] 910.72[C]

長時間継続雷電流の例

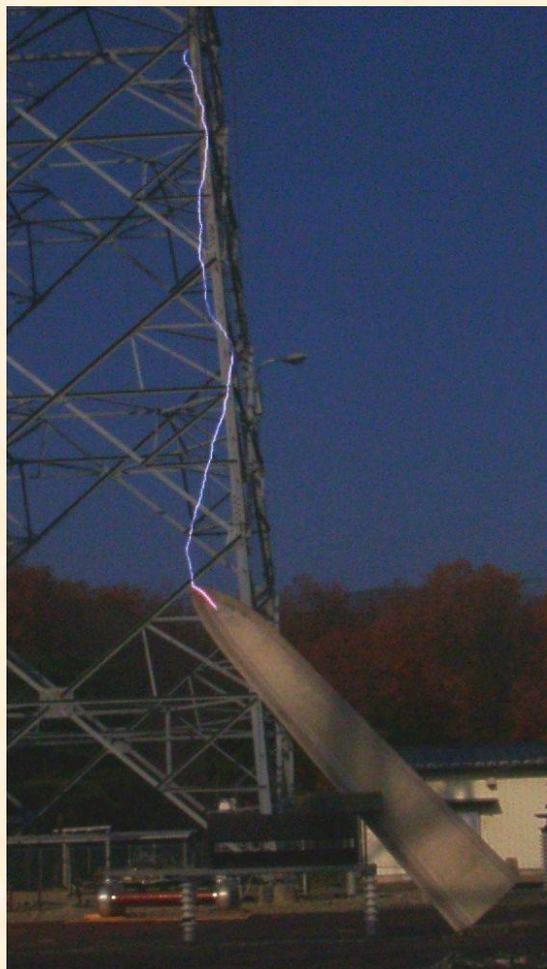
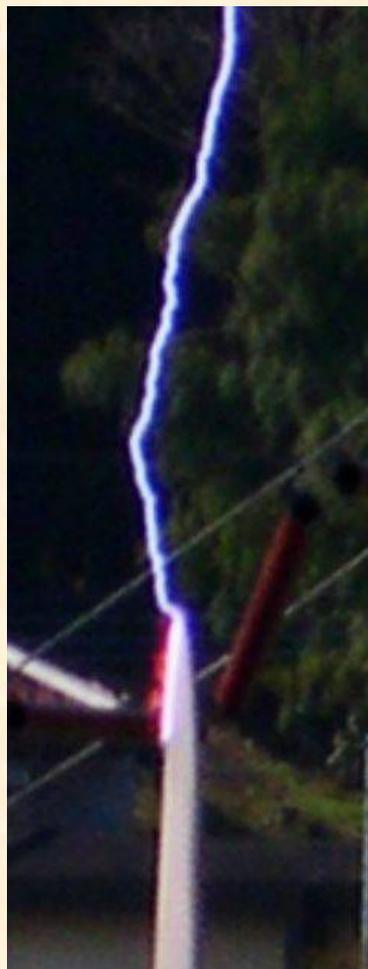
表面を進展しレセプタへ

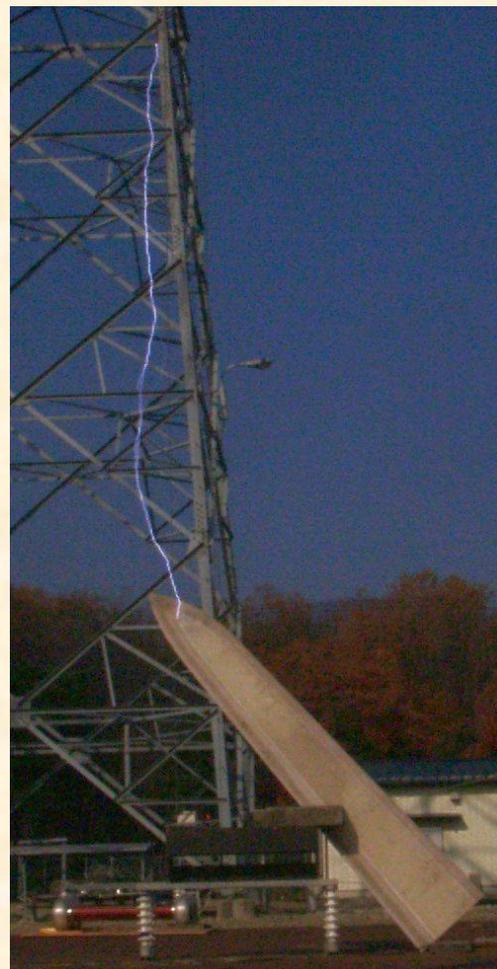
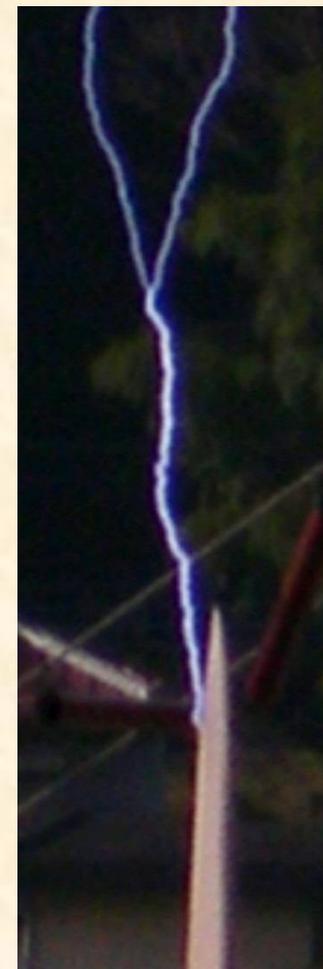
レセプタ直撃

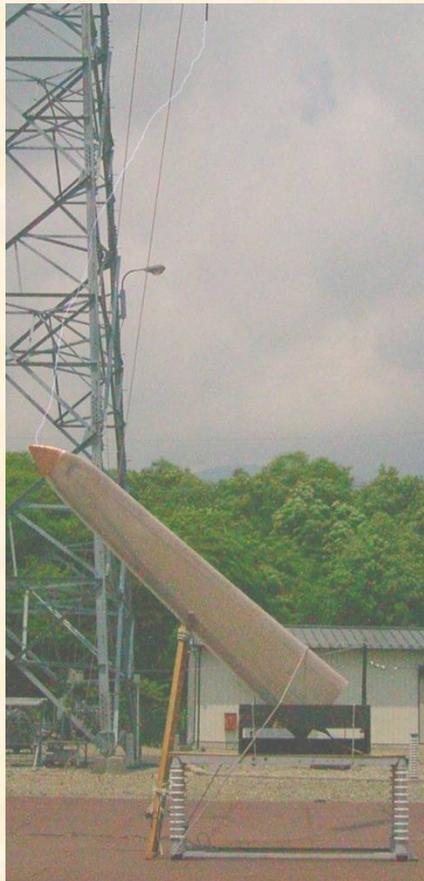
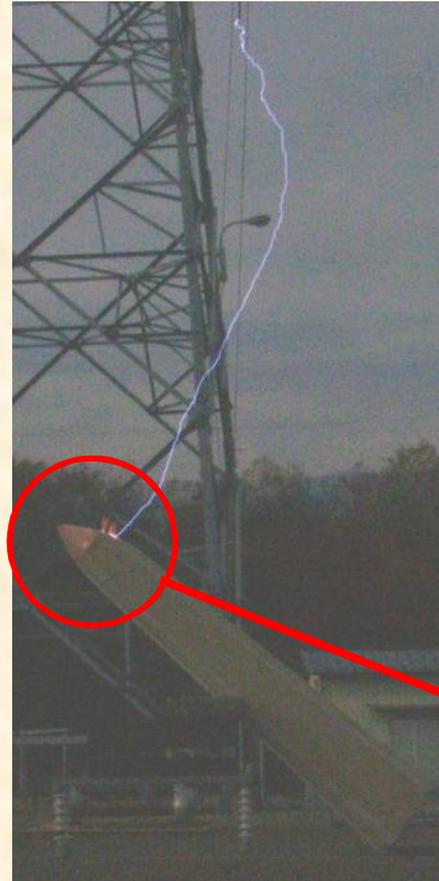
実験Ⅲ 先端コーティングブレードへの放電様相

銅テープへ放電

損傷発生

- 避雷効果は比較的高い
- 銅テープ下方で損傷発生

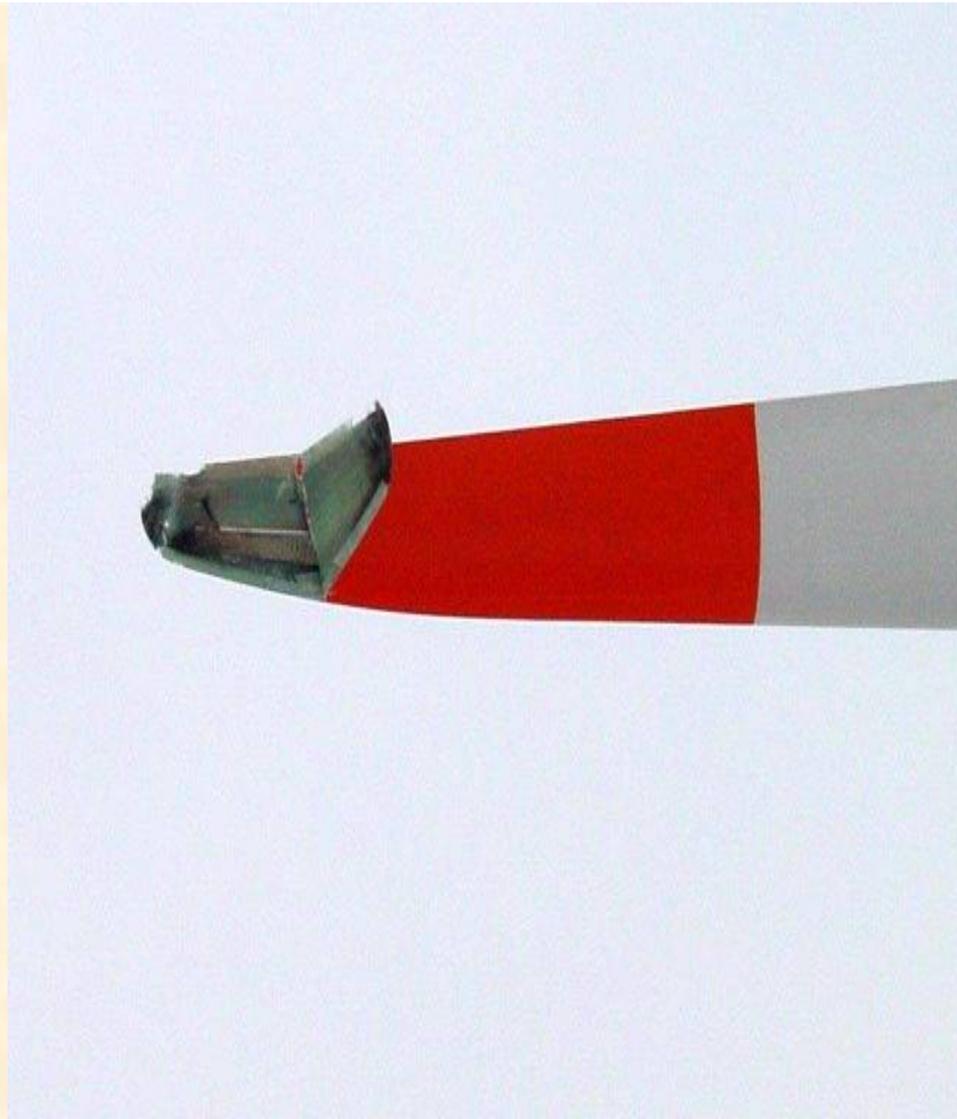
Fig.4 Surface Breakage of a blade without a receptor

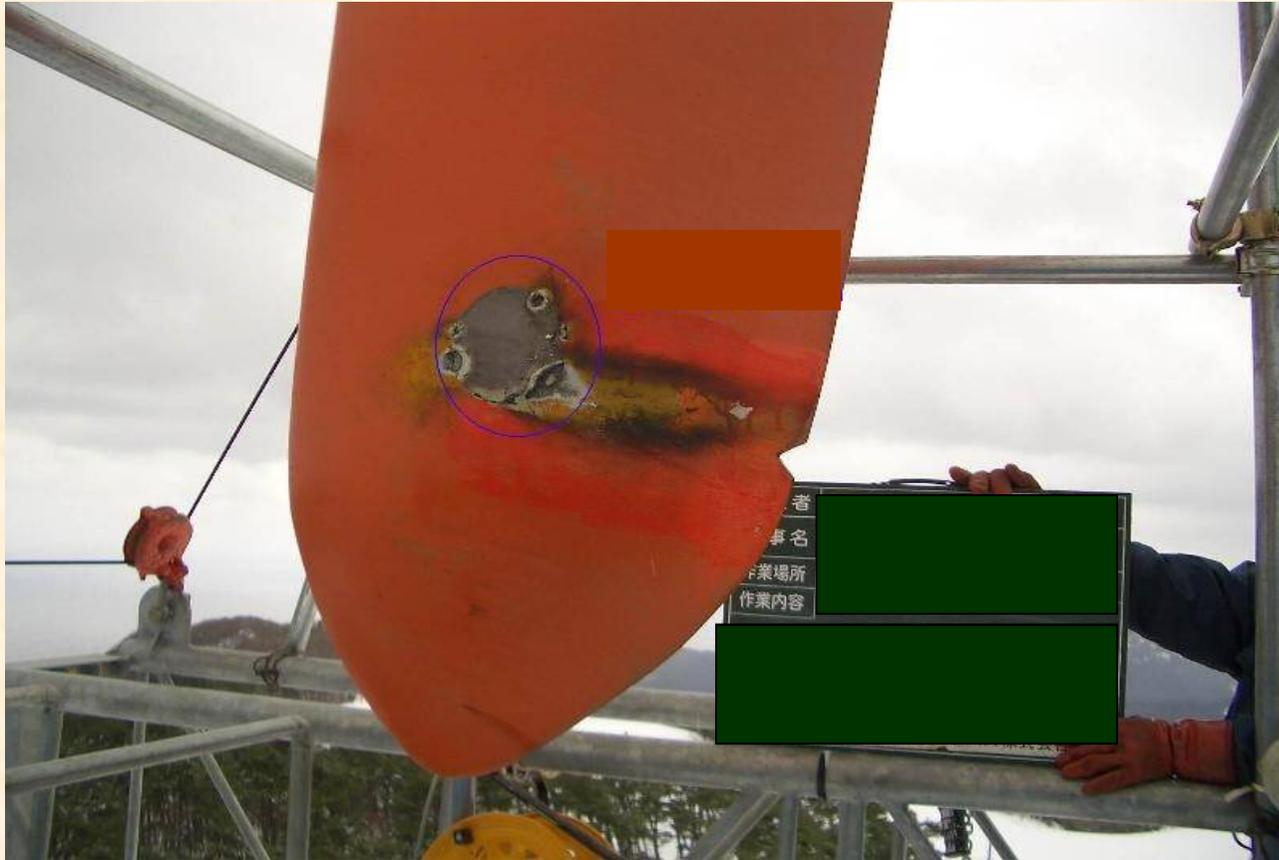
Fig.6 Charred on the surface of a blade

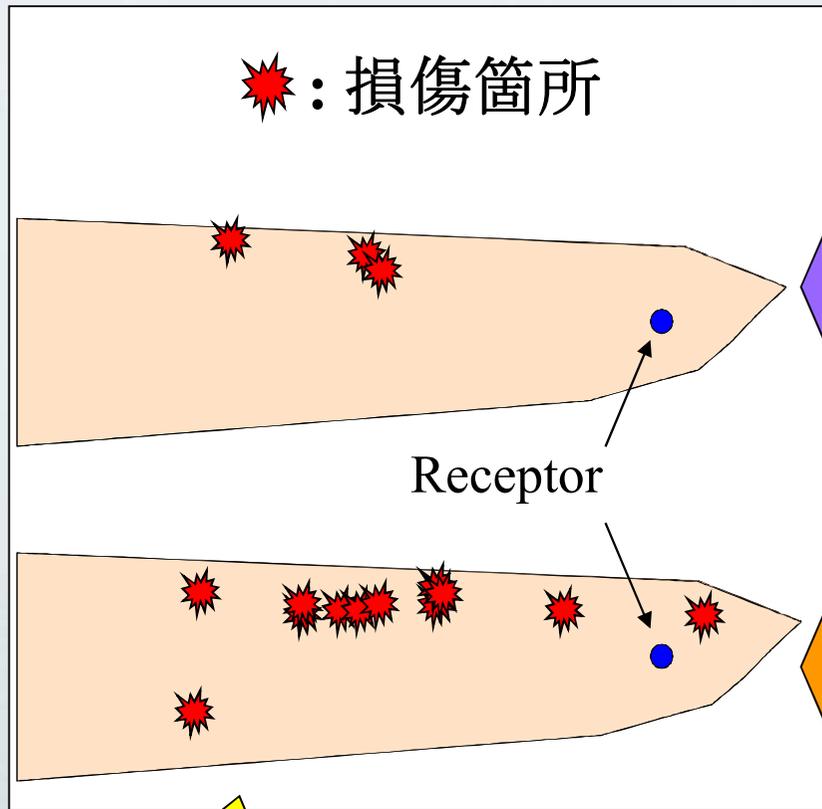
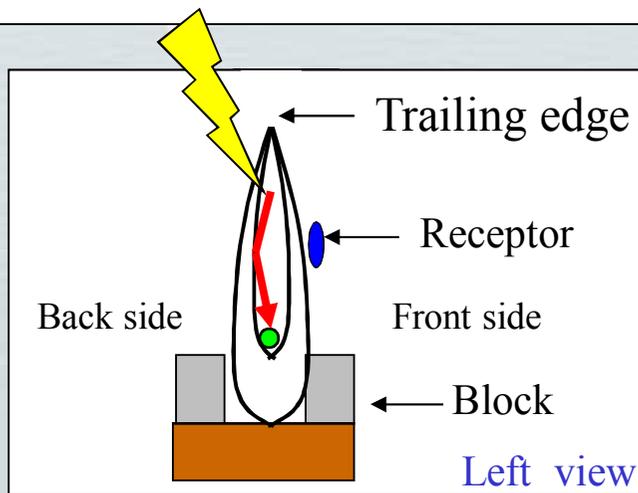
(C) 水平配置 I (後縁上向き)

水平配置 I 試験結果				
波形	避雷効果	回数	R (%)	
雷	正	×	3回	100
	負	○	20回	
開閉	正	×	12回	85.7
		▲	2回	
	負	○	16回	5.9
×		1回

- 正極性で貫通破壊が頻発
- まれに放電がブレード内部を進展

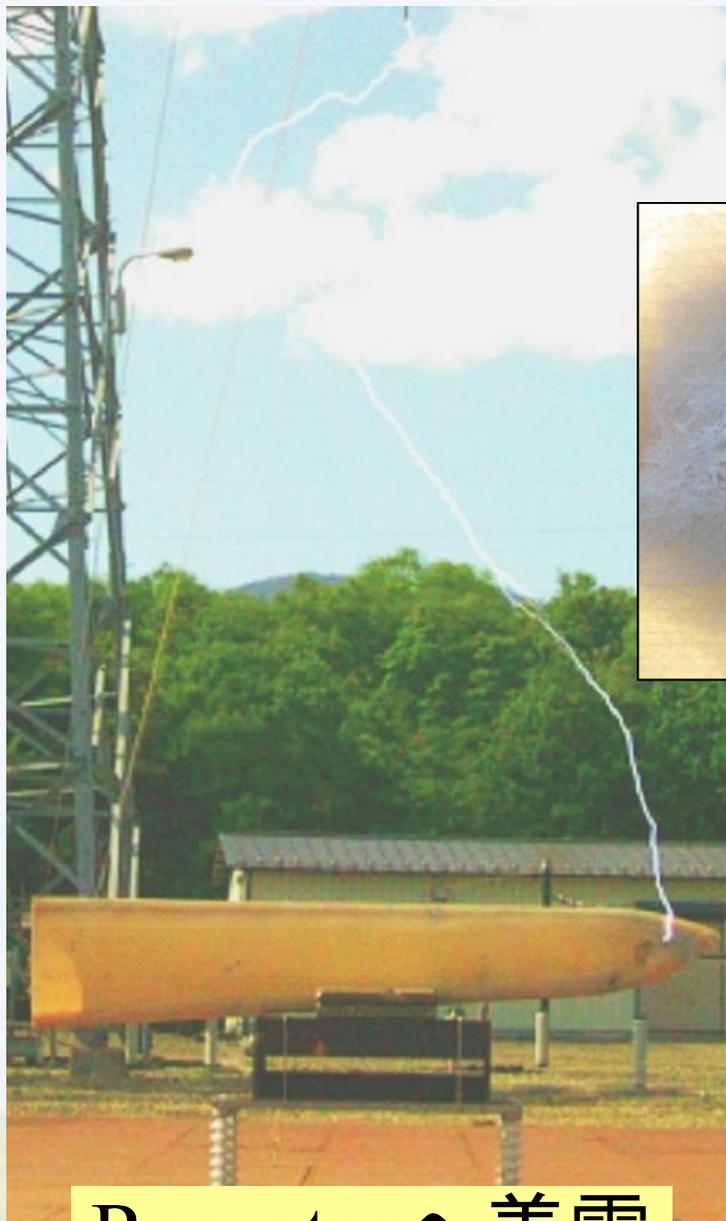
Receptorへ着雷

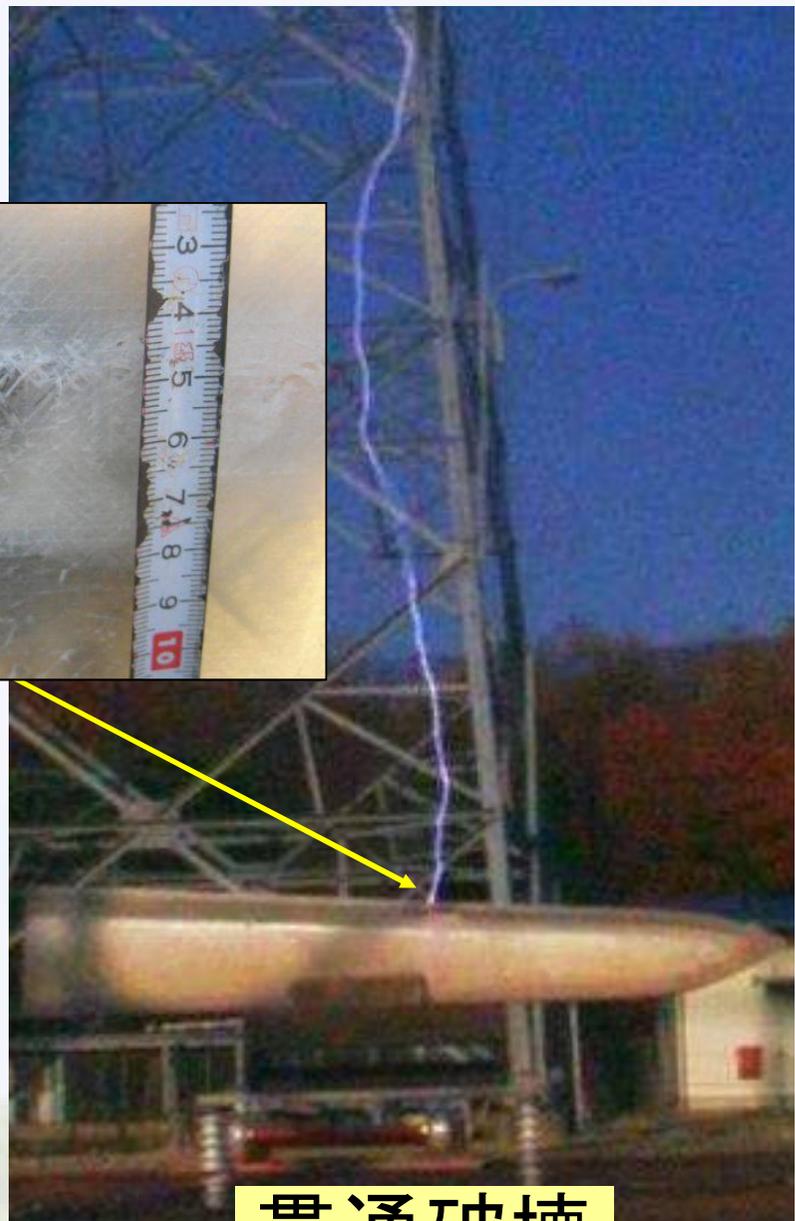
貫通破壊

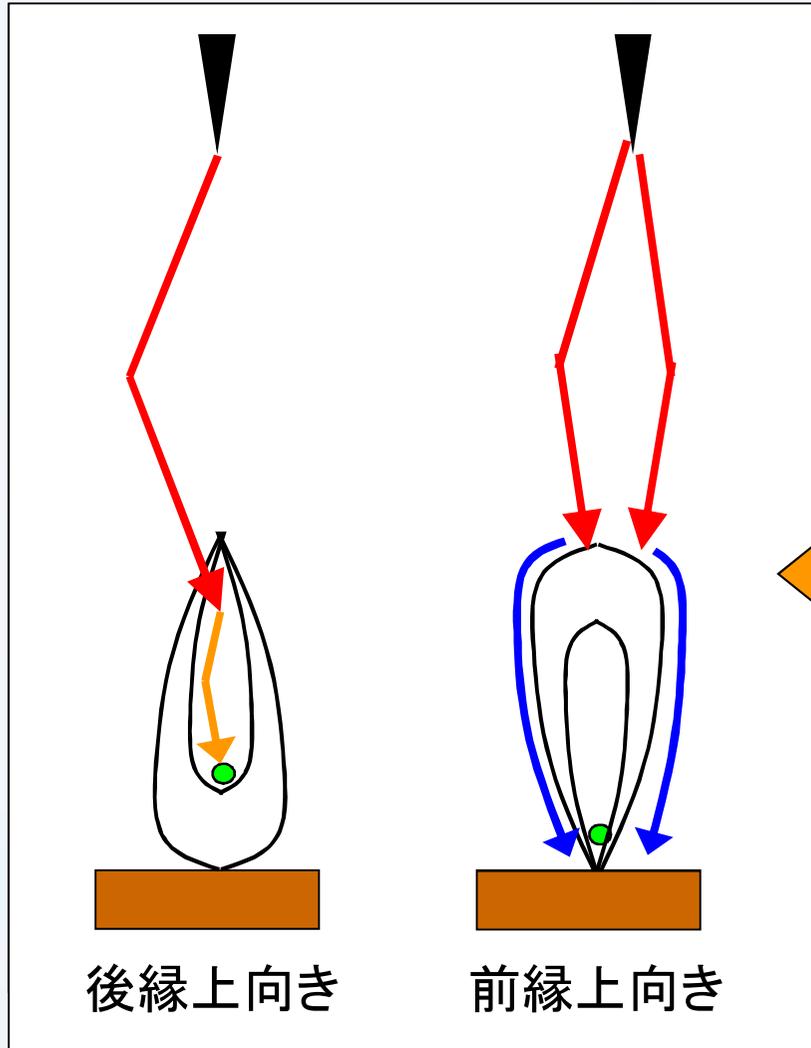
(D) 水平配置Ⅱ (前縁上向き)

水平配置Ⅱ 試験結果				
波形	避雷効果	回数	R (%)	
雷	正	×	4回	100
	負	○	4回	
		×	1回	20
開閉	正	▲	8回	85.7
	正	×	4回	28.9
		○	2回	
	負	○	10回	0
▲		1回

- ・ 損傷発生率減少
- ・ まれにブレード内部を進展
