京都府太鼓山風力発電所1号機と3号機ボルト損傷調査報告書

2014年5月29日

1. ボルト損傷原因調査の目的

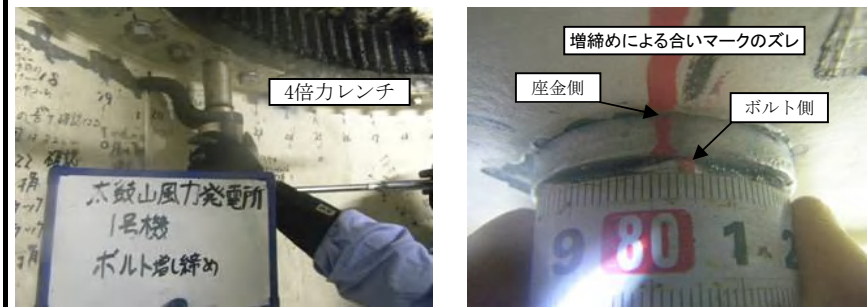
写真3-1 増締め実施状況(締付日:H26.3.11、増締め日:H26.4.17)

1号機実機の試験及び観測に当たり、軸力調査(No. 18~25)及び加速度計の設置(No. 36, 51)のために交換したタワートップボルトについて、建設時と同様に運転再開から約500時間後に、締付時と同条件(ローター東向き、トルク 850Nm)で増締めを実施した結果、10本のうち3本で座金の外周で2~3mm程度の回転(緩み)が確認された。この回転量は、図3-3から10~20%程度の軸力低下に対応する。

さらに、ローター向きを、ボルト締付時のローター向き(東)と正反対の向き(西)にヨーイングさせ、再度増締めを実施した結果、西側のボルトNo. 51で4mmの回転(緩み)が確認された。これは、ローターの自重によるボルトに作用する力が、ボルトNo. 51においては、ローター東向きでは引張側であったものが、ローター西向きでは圧縮側となったため、軸力が低下したものと推測される。表3-1に増締め実施結果及び緩みによる軸力残存率を示す。なお、表3-1に示す以外のボルト全てについても増締めを行い、回転しないことを確認した。

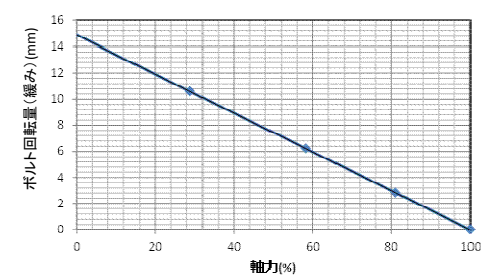
図3-3 ボルト回転量と軸力の関係

3号機ナセル落下事故の原因調査において、損傷したボルト及びその近隣のボルトにおいて調査を実施した。その結果、ボルトの損傷及び緩みの状態に応じて、ボルト回転量は4から45mmの範囲にあったことが分かった。事故機のボルト回転量と推定軸力を表3-2に示し、ボルト回転量と軸力の関係を図3-3に示す。表3-2からき裂のあったボルト回転量は15mm以上であり、軸力が完全に抜けていると推定された。また、緩みのあったボルト回転量は10mm以下であり、軸力は30%以上が残っていると推定された。

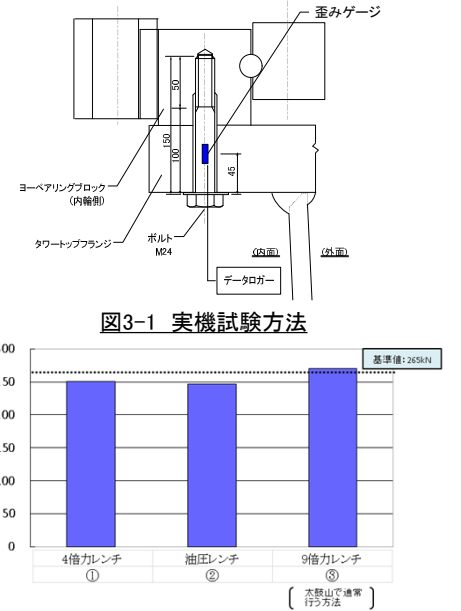
図3-1 実機試験方法

試験方法を図3-1、実機において得られた各締付工具による平均値を図3-2に示す。室内においてもほぼ同様の結果が得られた。

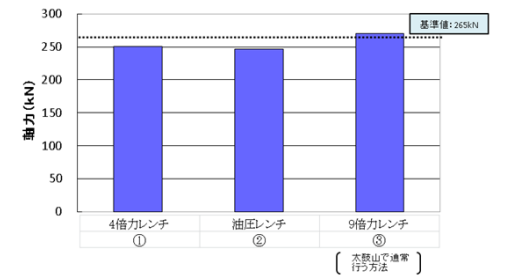
図3-2 実機試験結果

- 締付工具によって導入軸力に10%程度のばらつきがあるが、実用上問題のない範囲にある。
- 太鼓山風力発電所におけるボルト締付方法について試験した結果、軸力は基準値を満足しており、ボルト交換時の締付工具に問題がないことを確認した。

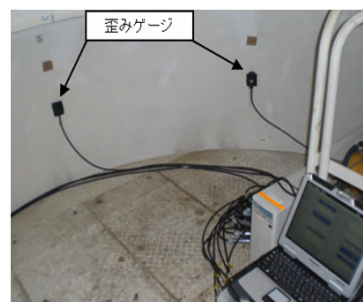
写真4-1 歪み計測(No2ステージ)

- ① 風車タワーNo.2ステージ (高さ約11.6m) より約0.5m上方のタワー鋼板 (8方位) に歪みゲージを設置して歪み値を計測
- ② 風車タワーNo.4ステージ上 (高さ約35.6m) 中央部に加速度計を設置し、南北及び東西方向の2軸の加速度を計測

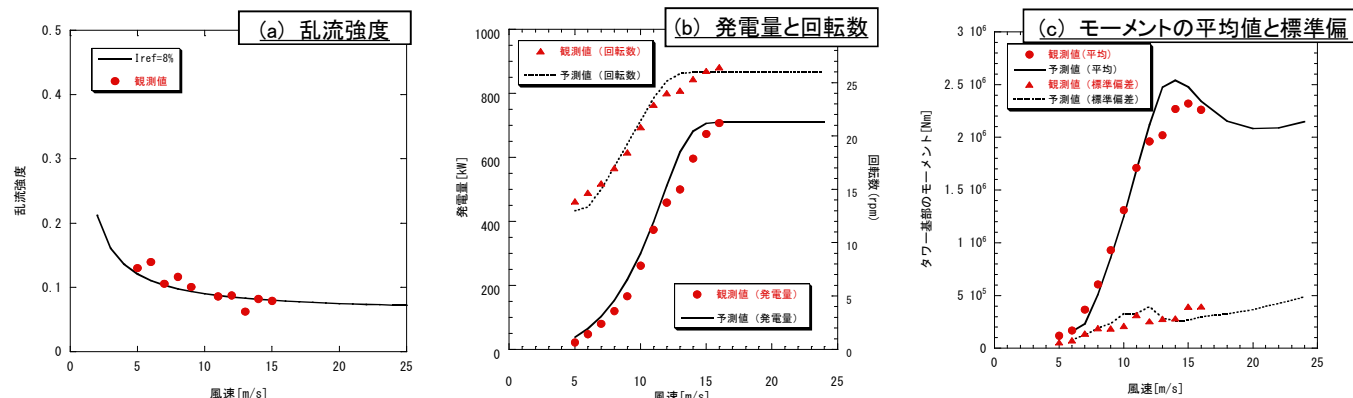
図4-2 観測値と予測値との比較

図4-2に乱流強度、発電量、回転数、モーメントの平均値と標準偏差の観測値と予測値の比較を示し、予測値は観測値とよく一致したことから、空力弾性モデルの予測精度が確認された。

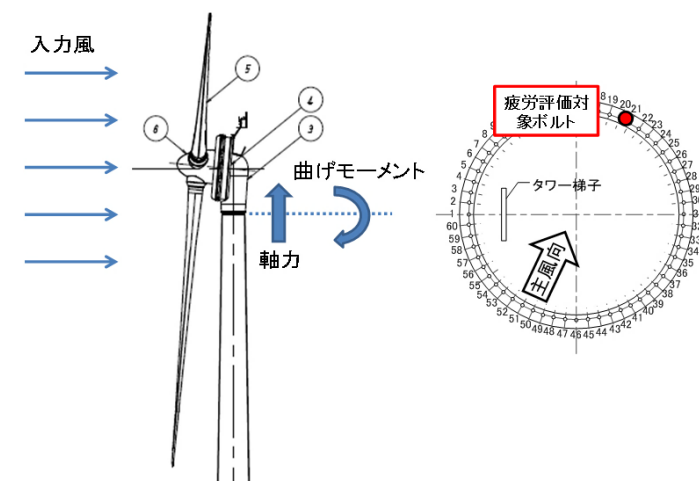
図4-4 疲労寿命評価対象ボルトの位置

また、事故が発生した3号機ではNo.17から22までの6本のボルトが繰返し損傷していることから、6本のボルトの導入軸力を基準値の80%から0%まで変化させ、ボルト軸力とタワートップへの作用力との関係をFEM解析により算出した。他のボルトの導入軸力は、ばらつきを考慮して、基準値の80%程度と設定した。図4-4には疲労寿命評価対象ボルトの位置を示す。また図4-5にはFEM解析により算出したボルト軸力とタワートップ作用力との関係を示し、図中の縦の実線はそれぞれタワートップ作用力の最小値と最大値を表わす。
