遊佐日向川風力発電所 事故調査状況報告 (その2)

2014年4月7日

株式会社 庄内環境エネルギー
株式会社 日立パワーソリューションズ

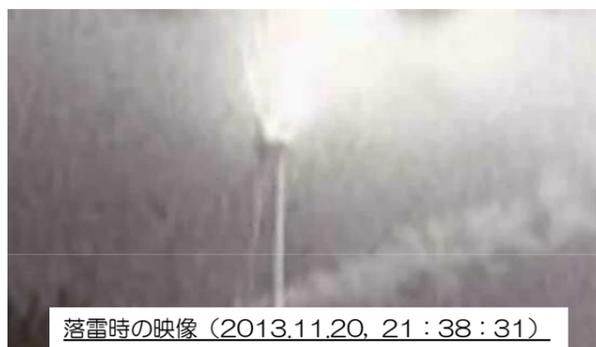
1) 落雷の状況(ライブカメラの映像から抜粋)

- ピーク電流値45 kA(推定継続時間:6.3msec)の冬季雷落雷が主原因と考えます。
- ブレードの先端から5.2mのリーディングエッジに落雷を受け、被雷部に損傷(亀裂等)が生じたと推定します。
- その後の20分間の継続運転で損傷が徐々に拡大し、折損に至ったものと推定します。
(風車メーカーも同様の見解です。)

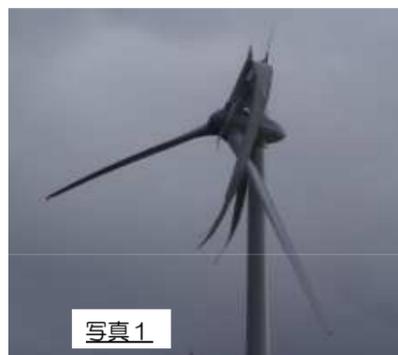
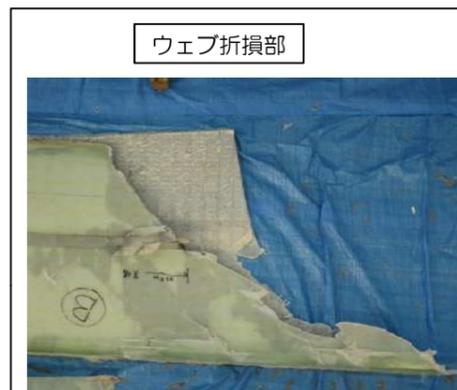
2) 風力発電機の被害状況

- 写真1に示す様にブレード3枚中1枚が全長の根元から約1/5付近で折損しました。
- ナセルおよびローターカバーには、折れ曲がったブレードが衝突したと思われる凹みがありました。
- 先端から20m~25mの位置にみられた部材の欠損および灰色化は、ブレードが折れ曲がりナセルと衝突した痕跡と推測されます。成分分析でもナセル材質であるアルミが多く検出されました。
- 先端から5.2mの位置にはアルミ導体の溶損がみられたため、この位置から雷電流が突入したものと推測しました。

- 雷接近検出器による風力発電機の停止措置を行います。今回の事故は、落雷直後にブレードが折損したのではなく、その後の継続運転により折損に至ったものであるため、雷接近時には運転を停止し問題が無ければ再開する措置により、損傷の拡大を防止できると考えます。これにより運用面からの安全性の向上を図ります。
具体的には、冬季間(~3/31)雷接近検出を管理者に電話発報し、それを受けて管理者が手で風車を停止させます。

- 公衆の接近防止のため、風力発電機から半径250m付近に侵入禁止柵と注意看板を設置しました。
- ブレードおよび導体の目視点検4回/年を実施継続します。
(ブレードの目視点検は望遠レンズを用いて行います)
- 落雷による事故および損傷拡大を防止する目的で、冬季(11/1~3/31)において一定規模以上の落雷を検知して風車を自動停止するシステムの設置を検討します。
(点検を行い異常がなければ運転再開します。)
- 風力発電機の構造的対策として、日本海側の巨大冬季雷に耐えうるような耐雷性の向上をメーカーに申し入れております。今後、ブレード内部導体系の改良(サージインピーダンスの低減)を進める方針です。
