国見岳風力発電所 2号機 風車破損事故報告 (中間報告)

国見岳風力発電所 2号機 風車破損事故 (原因調査状況)

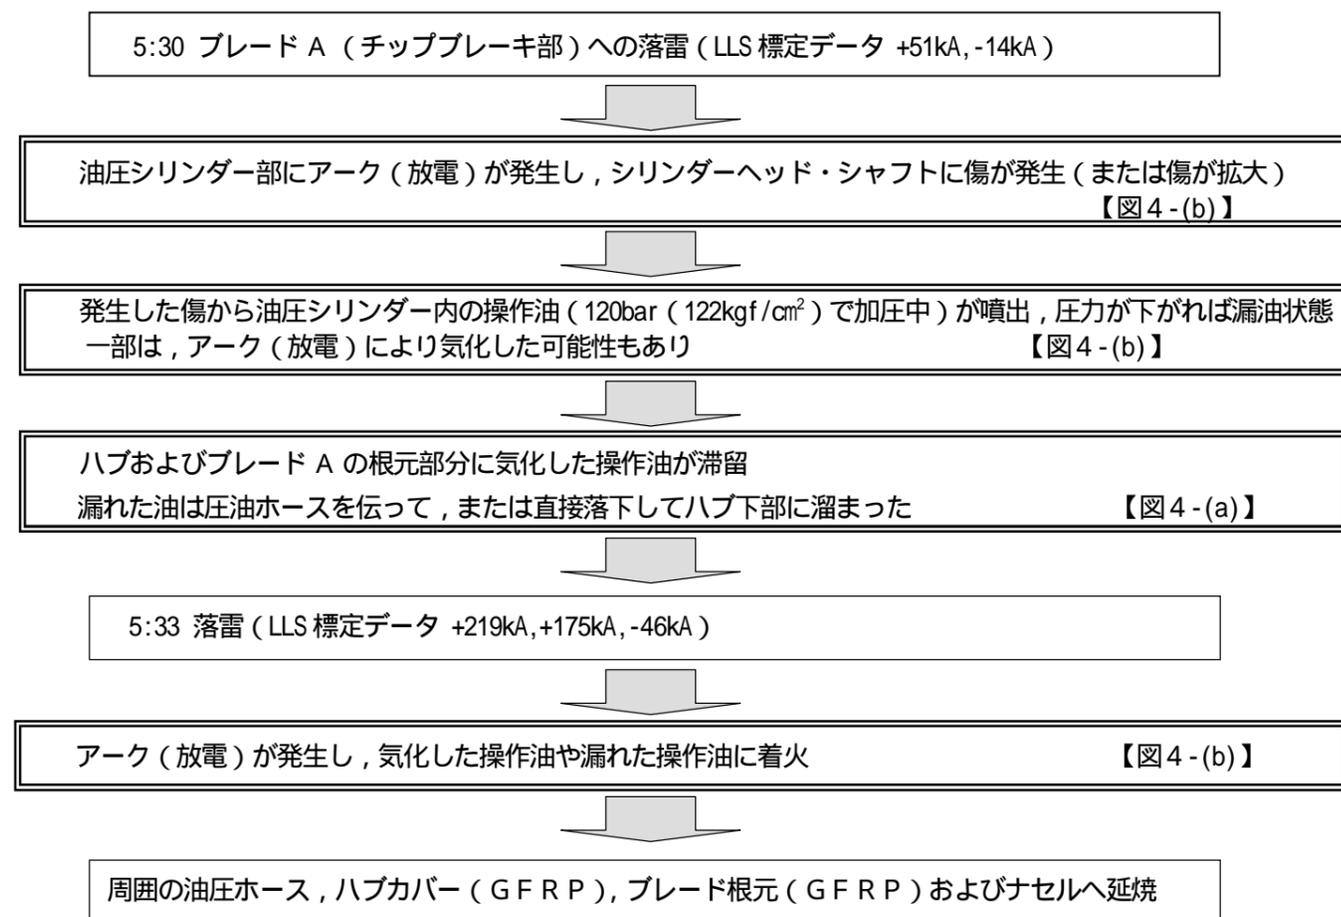
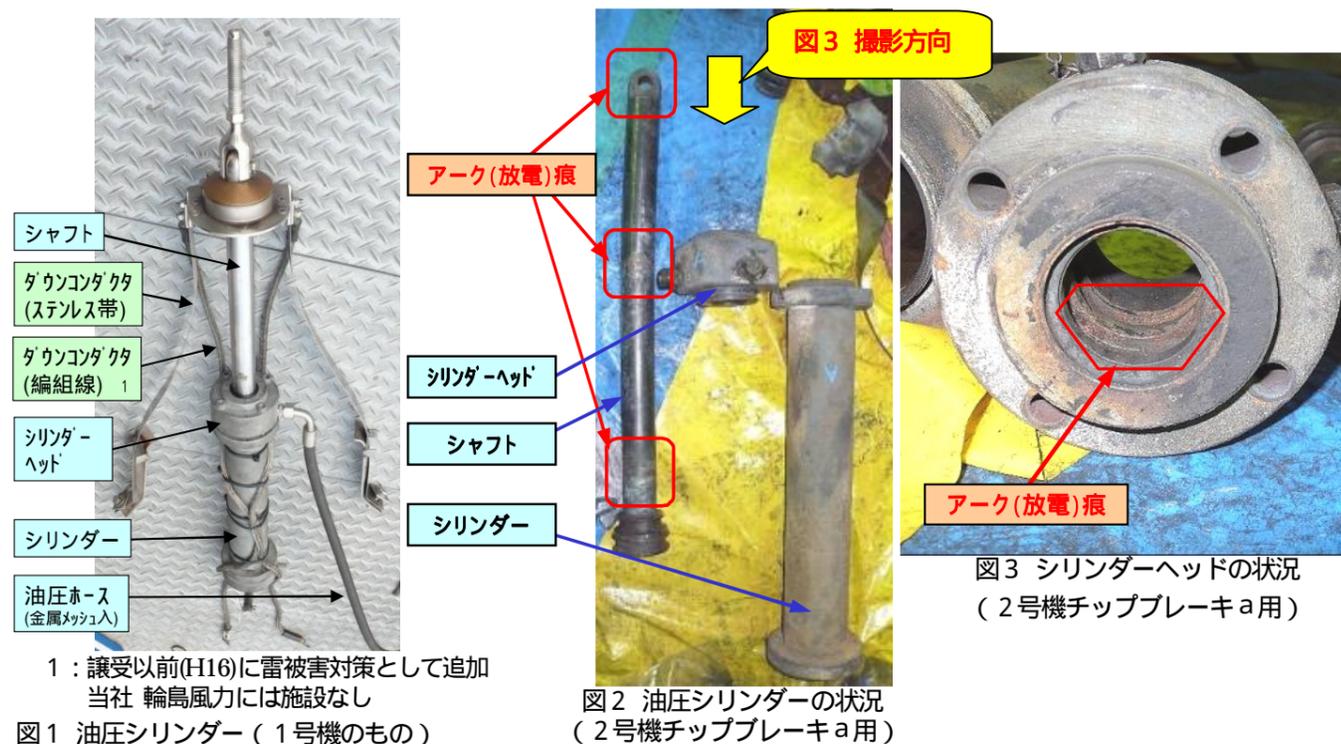
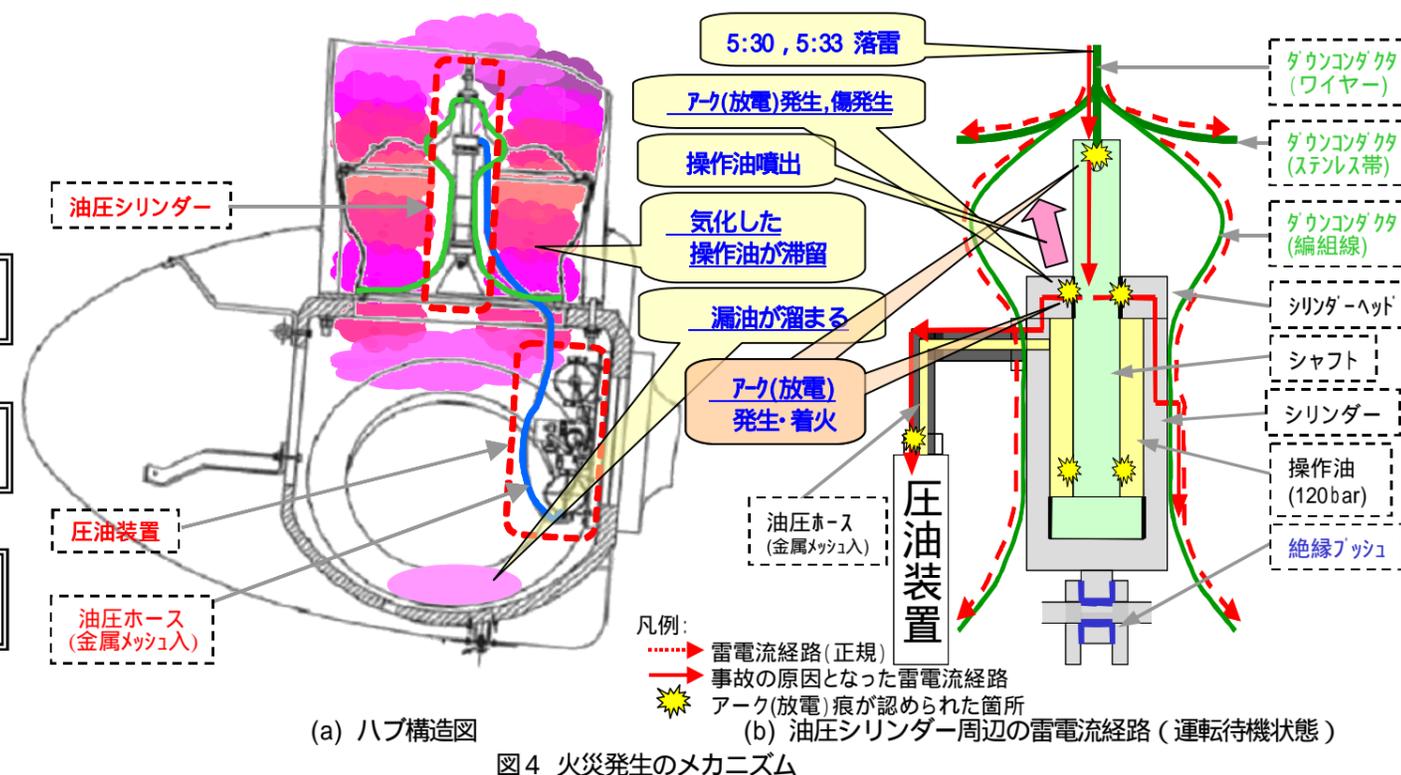
(2) 火災発生メカニズムについて

- ・チップブレーキ a 駆動用の油圧シリンダー ~ 油圧装置の周辺であると推定した。

- ・事故発生時に上方にあった、チップブレーキ a 駆動用の油圧シリンダーの複数箇所および圧油装置にアーク (放電) 痕が認められた。(図2, 図3, 図4 (b))
- ・油圧シリンダーシャフトのアーク (放電) が発生した部分から操作油が噴出・漏油することを確認した。(1号機にて確認) (運転待機状態では、油圧シリンダーに 120bar (122kgf/cm²) で加圧中)
- ・落雷直前は、発電停止中 (運転待機状態) であったため発電機・主軸ブレーキは出火元ではない。
- ・落雷と同時に主遮断器 OFF となり、以降、主たる電源の供給が無い場合電気火災の可能性は低い。

【操作油の諸元】製品名: MOBIL AERO HF 引火点: 分析値 96.5
油 量: 圧油装置およびシリンダー(3本)で約 10 L, シリンダー1本当たり約 0.5 L

- ・火災防止として、落雷による油圧シリンダーの損傷防止のため、周辺の雷電流が流れる経路について、以下のような対策が考えられる。
 - ・編組線ルートを油圧シリンダーから離れたルートに変更。
 - ・油圧ホースを金属メッシュ無しに変更する (絶縁化)。
- ・なお、国見岳風力発電所は、以下の理由により廃止とした。
 - ・火災により2号機が破損し、修理が不可能であること。
 - ・1号機・2号機とも、経年劣化や冬季雷によるトラブルが増加しており、設備の維持が困難であること。

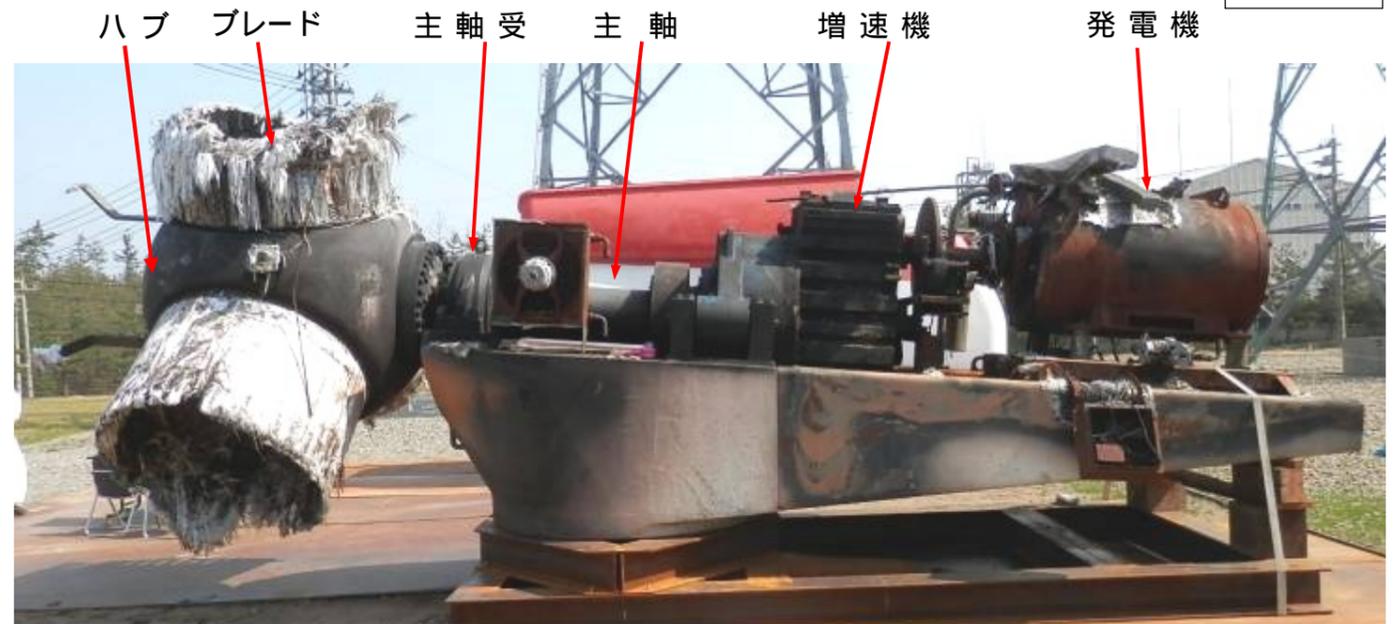
図1 ナセル・ハブの全景

- ・3月23日にハブ・ナセルを地上に下ろして当社社有地へ運搬し、各部の損傷状況や落雷の痕跡を調査した。(損傷状況は、別紙の図1)

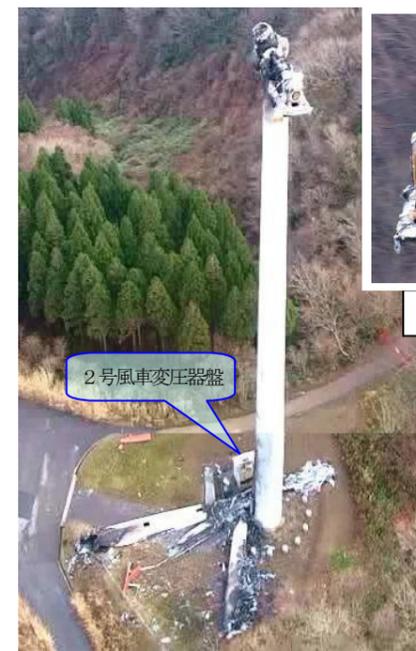
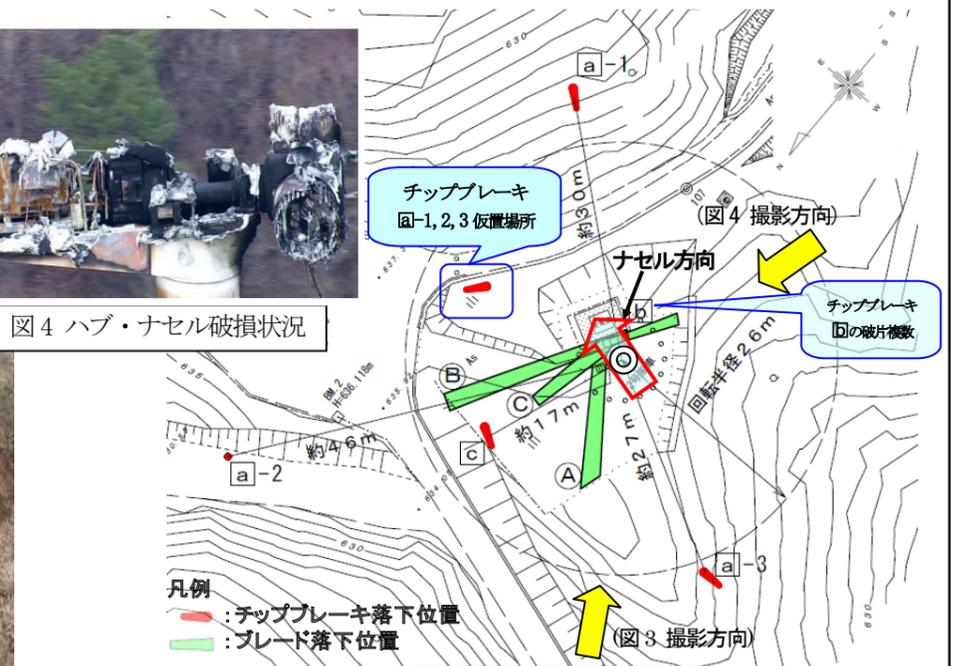
図 3 事故状況

3 枚のブレードは(A)(B)(C)の順で全てハブ直下に落下している (図 5 (A)(B)(C))。ブレード(A)のチップブレーキが 3 つに分離し飛散している (図 5 (a)-1, 2, 3)。また, ブレード(C)はチップブレーキ (図 5 (a)) とダウンコンダクタで繋がった状態である。

ハブ・ナセルは, ほぼ東方向を向いた状態でタワー上に残っている。ブレードおよびハブカバーは焼損し落下しているが, ブレード取付金具やハブ先端金具は残った状態である。ハブ内には, チップブレーキ操作用の油圧装置が焼けた状態に残っている。ナセルは, FRP 製のカバーが焼失しているものの, 発電機・増速機・主軸等の主要機器は, 原形を確認できる状態に残っている。なお, ハブから増速機にかけての部分の焼損が顕著である。

タワーとタワーに隣接する 2 号風車変圧器盤間に落下したブレードが燃焼した熱の影響で, タワー内 1 階にある配電盤のプラスチック部分が溶けている。また, 2 号風車変圧器盤も火災の熱を受けている。

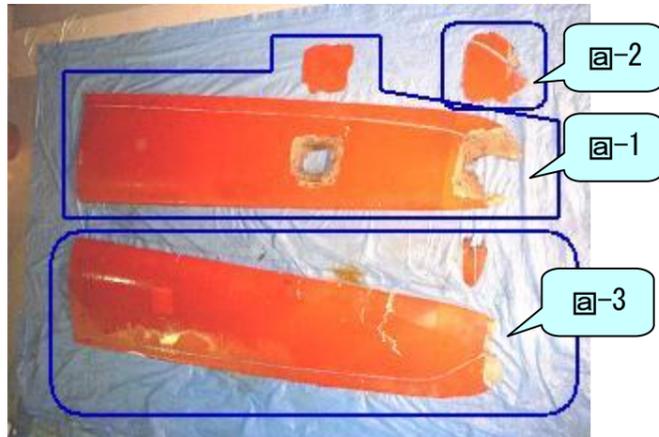
図1-a チップブレーキ

チップブレーキは飛散しているが、焦げ等は見られない。

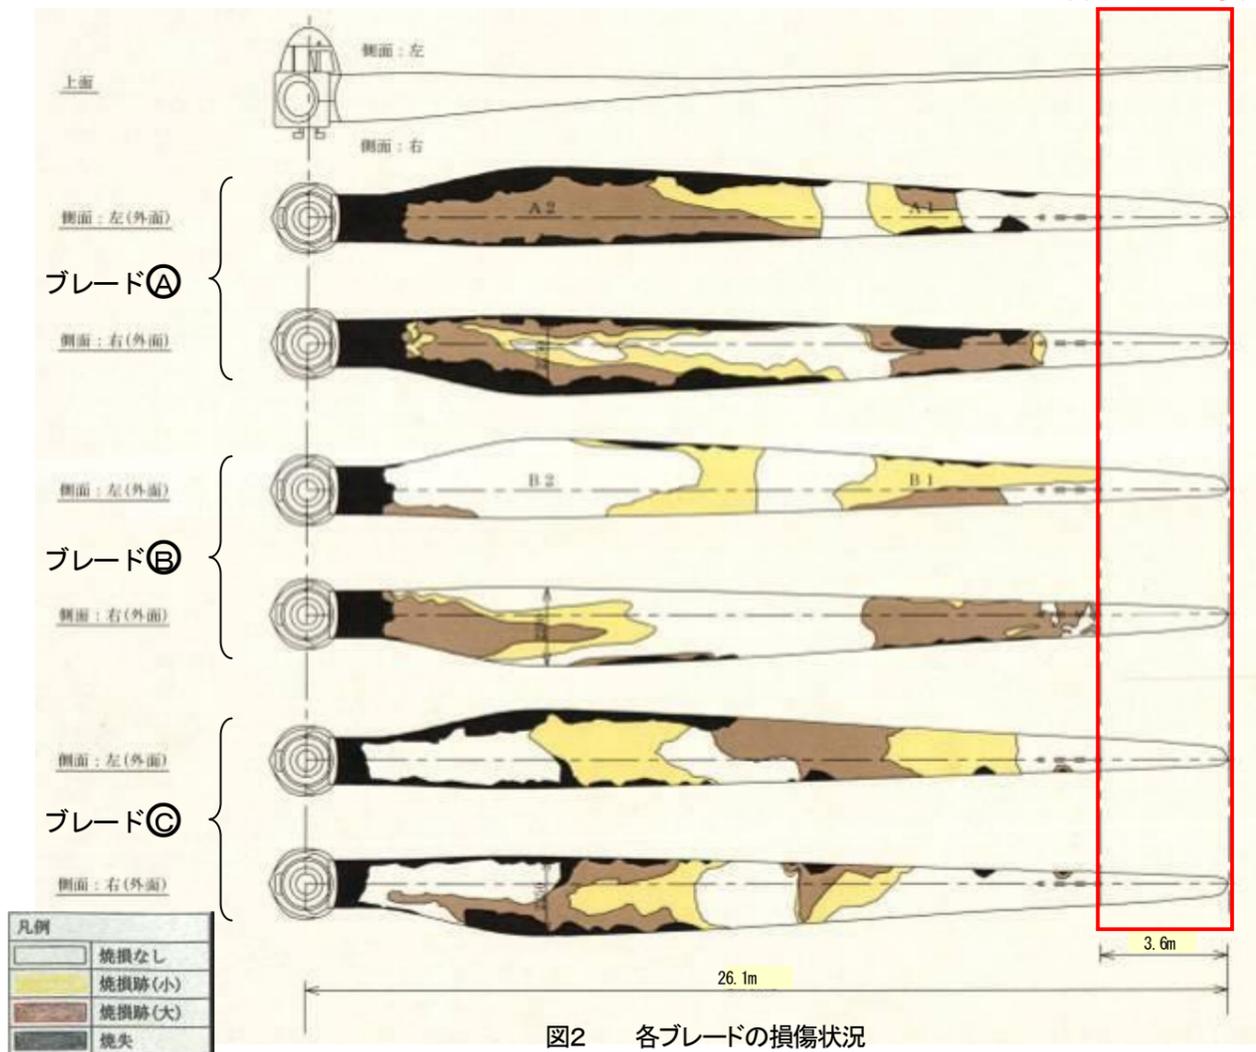
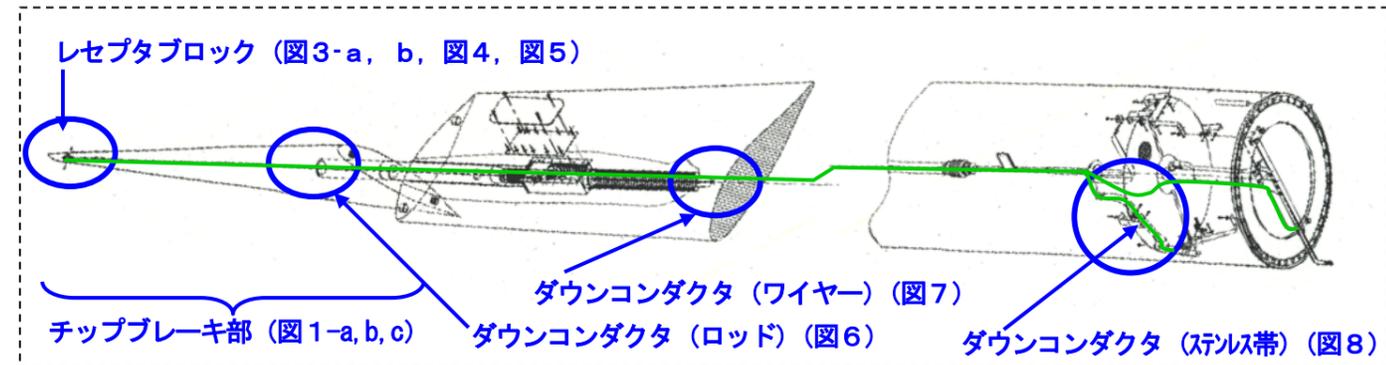
図2 各ブレードの損傷状況

各ブレードとも翼根部が焼失している。

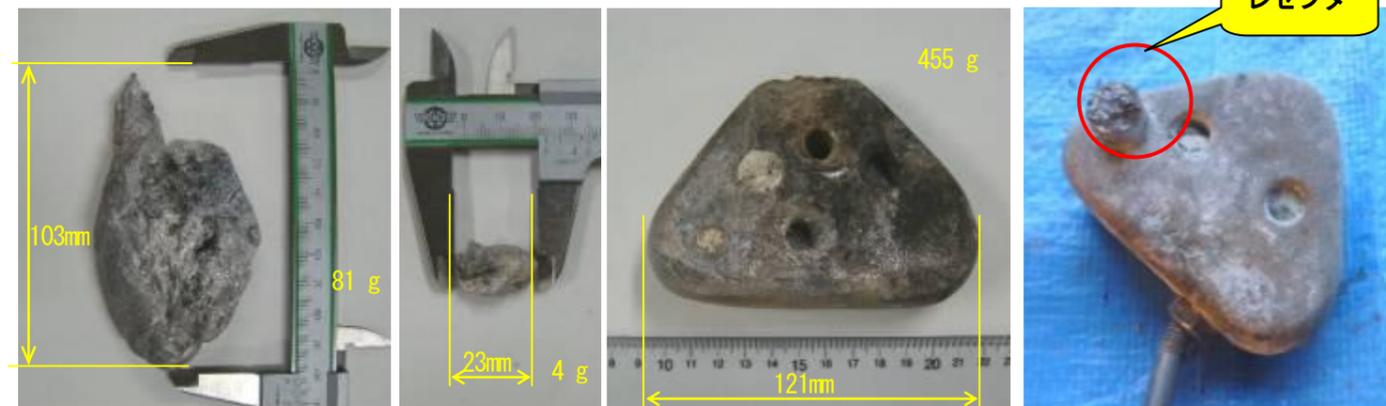
図3-a 金属片(大) 図3-b 金属片(小) 図4 レセタブロック(ブレードB) 図5 レセタブロック(ブレードC)

- ①チップブレーキ部のレセタブロック
地上に落下したブレードAの付近で、レセタブロックと見られる金属片(図3-a, b)を発見。表面は溶けている。チップブレーキ部のレセタブロックと成分は同じ。⇒チップブレーキ部のレセタブロックの一部であると想定。
- ②チップブレーキ部のレセタブロック
地上に落下したブレードCの下で発見(図4)。損傷なし。
- ③チップブレーキ部のレセタブロックおよびレセプタ
地上に落下したチップブレーキ部の内部で発見(図5)。レセプタには落雷痕あり。

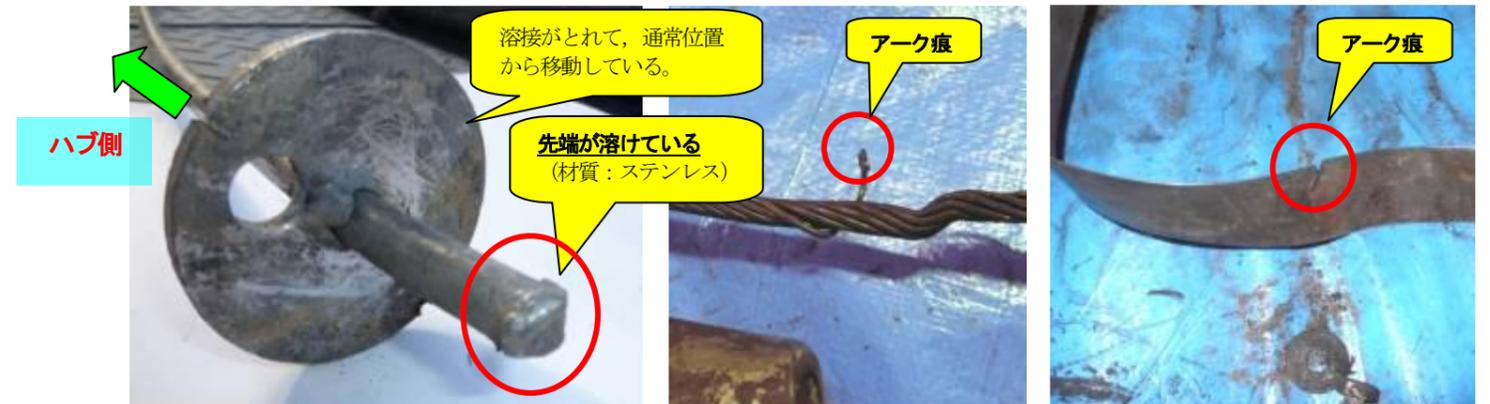
図6 ダウンコンダクタ(ロッド) 図7 ダウンコンダクタ(ワイヤー) 図8 ダウンコンダクタ(ステンレス帯)
※付近のブレードは焼けていない

- ①ブレードAのダウンコンダクタに、アーク痕等が見られた(図6, 7, 8)。また、図6のダウンコンダクタ(ロッド)のレセタブロック側は、発見されていない。
- ②ブレードB, Cを含め詳細調査中。
