輪島風力発電所 2号機 風車破損事故報告 (中間報告)

1. 輪島風力発電所と事故の概要

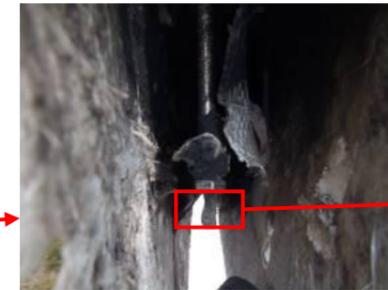
写真2 レセプタブロック取付部
(レセプタブロックが脱落)

3月4日, チップブレーキ修理のため高所作業車で接近しNo.2翼チップブレーキ内部確認時【写真1,2】, レセプタブロックの脱落を発見した。レセプタブロックを接続するダウンコンダクタ(ロッド) (以下, 「ロッド」と記す。)のネジ部は溶融した状態【写真3】であった。

- ① 落雷により、ロッドのネジ込み部が熔融し、レセプタブロックと不完全な接続状態となっていた。
- ② 落雷により、チップブレーキ内部のロッド周辺で放電が発生していた。
(ロッド周辺が特に黒化しており、ロッドにも放電痕があることによる。)
- ③ チップブレーキの風上側後縁部への落雷時に、内部の圧力が上昇したため接着面に裂け目が発生。
- ④ 裂け目が発生した状態での運転により、裂け目が進展。
- ⑤ 運転状態で、裂け目からレセプタブロック(接着剤含み)がチップブレーキ外へ飛び出した。

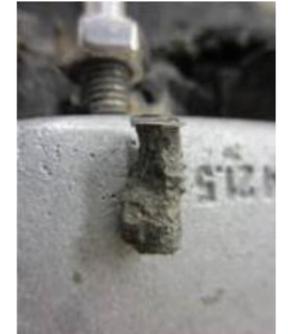
写真3 ロッド先端の状況(※1)

(※1) ロッドはレセプタブロックねじ込み部分を切断し, 新品のレセプタブロックを仮置した状態で撮影

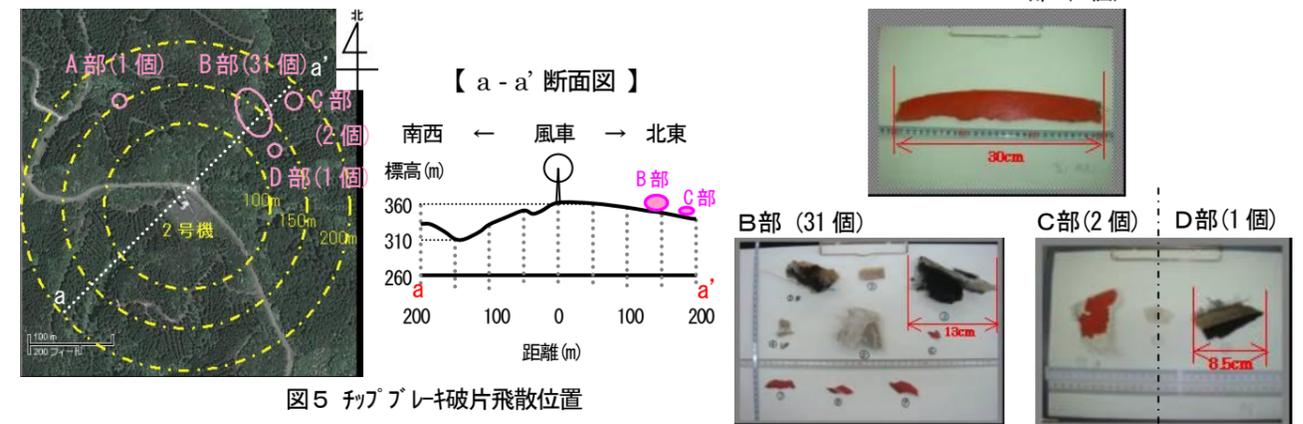
図5 チップブレーキ破片飛散位置

5月19日現在, レセプタおよびレセプタブロックは発見されていないが, チップブレーキのFRP等破片35個は, 図5の通り(飛散の最大は北東側約180m) 発見されている。【図5, 写真4】

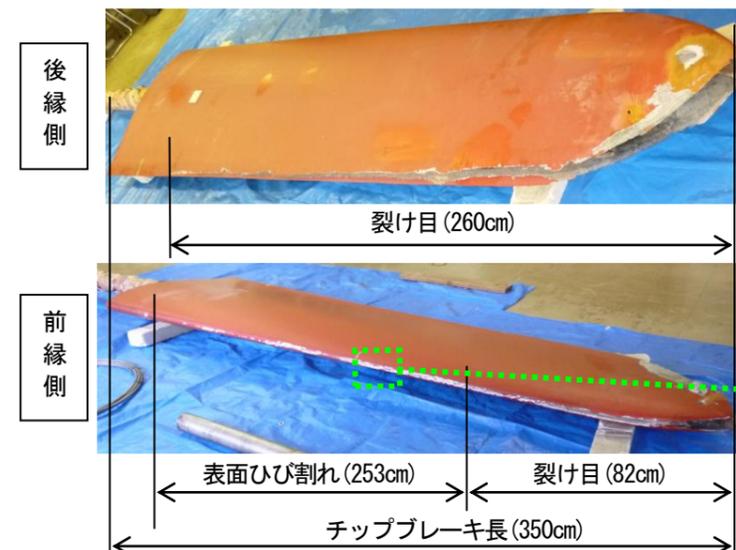
写真5 チップブレーキの裂け目および表面ひび割れ状況

チップブレーキを取外し, 地上で確認した裂け目等の状況は表1および【写真5】の通りである。

部位	裂け目および表面ひび割れの長さ	最大幅
後縁側	先端から260cmまで裂け目	5cm
前縁側	先端から82cmまで裂け目	2cm
	先端から82cm以降に長さ253cm表面ひび割れ(※2)	-

(※2) 塗装は剥離しているが, 接着面の全てが剥がれてはならず, 開口していない状態

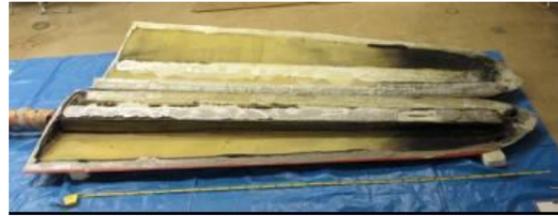
写真6 チップブレーキ内面の状況

先端部の内面は、黒くすすけた状態【写真6】であり、内部にアークが発生したと推定される。風上側の後縁側には、落雷によると推定される貫通箇所【写真7】が確認された。

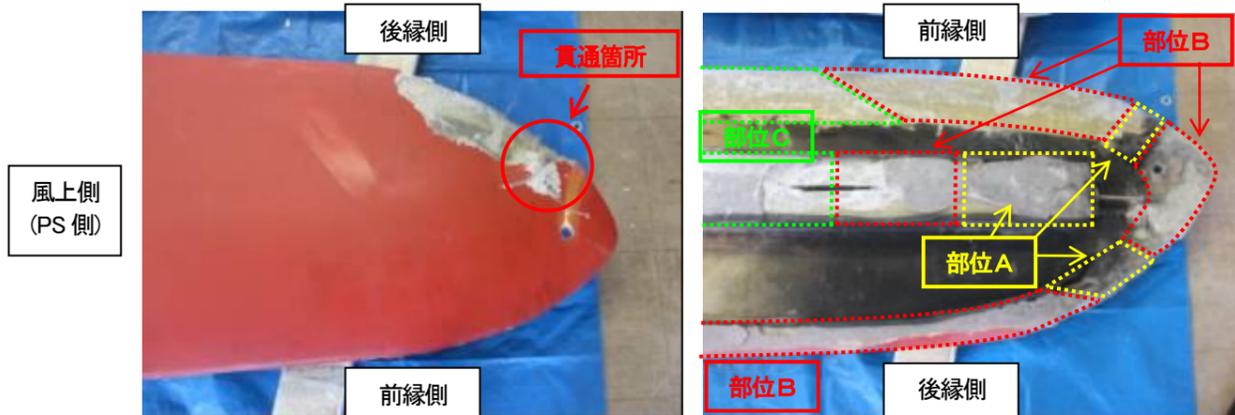
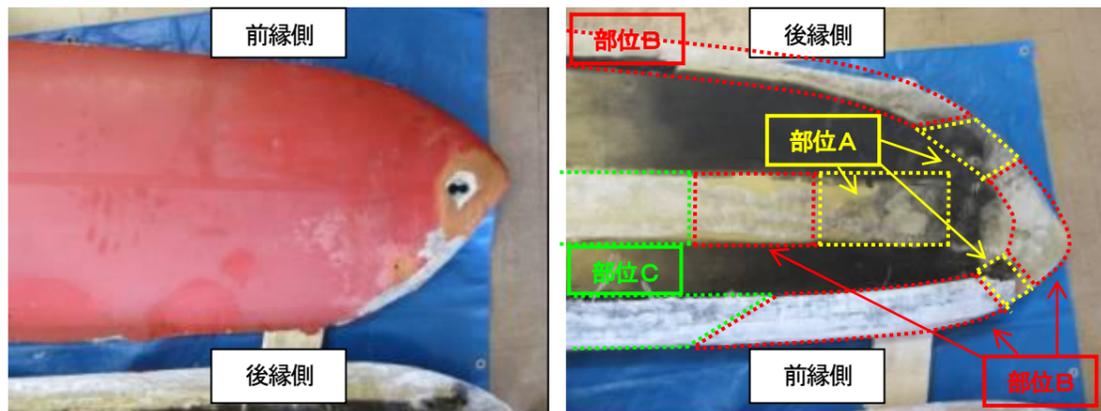
写真7 チップブレーキの先端部の状況

先端部の接着面を観察すると、次の3つの状態が確認できた。【写真7】

【部位A】接着面が剥離(開口)し、黒いすすが付着している部位。

今回の落雷により接着面が剥離したと推定される。

【部位B】接着面が剥離(開口)しているが、黒いすすが付着していない部位。

落雷後の運転により、接着面の剥離が進行したと推定される。

【部位C】接着面が剥離(開口)していない部位。

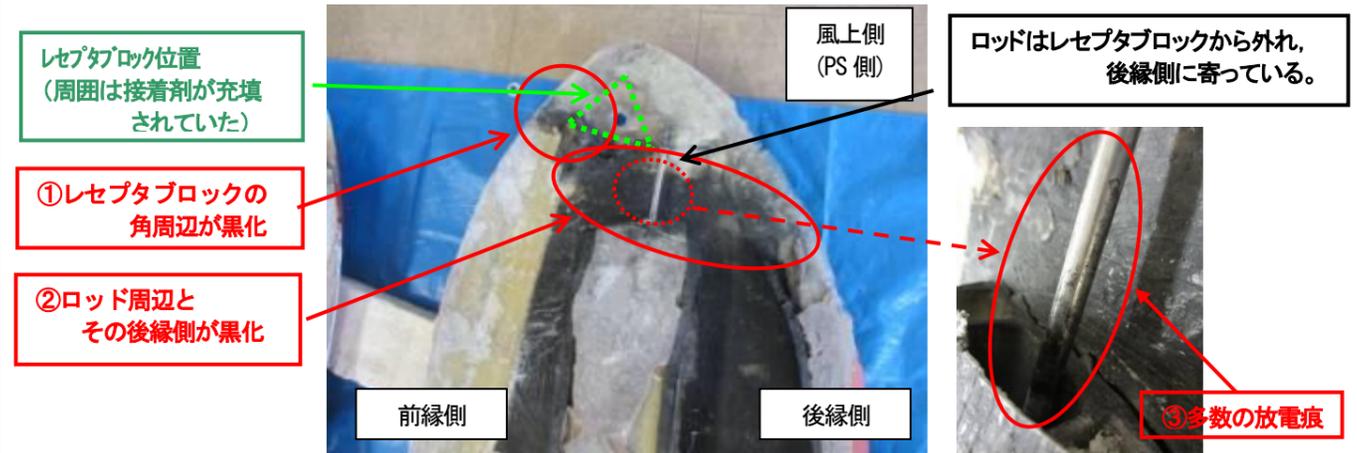
写真8 風上側の内面

レセプタブロック周辺では、①レセプタブロック角周辺、②ロッド周辺とその後縁側【写真8】が特に黒くなっている。また、③ロッドにも多数の放電痕(すすの付着)【写真9】が見られることから、ロッド周辺では、落雷により複数回アークが発生していたものと推定される。

レセプタブロックを固定するための接着剤が充填されていた箇所には、すすが付着していないことから、落雷後に剥離したものと推定される。

レセプタブロック位置
(周囲は接着剤が充填
されていた)

ロッドはレセプタブロックから外れ、
後縁側に寄っている。

①レセプタブロックの
角周辺が黒化

②ロッド周辺と
その後縁側が黒化

③多数の放電痕
