輪島コミュニティウインドファーム ブレード損傷事故

輪島コミュニティウインドファーム2号風力発電機落雷による風車ブレード損傷事故について

1. 輪島コミュニティウインドファーム及び事故の概要

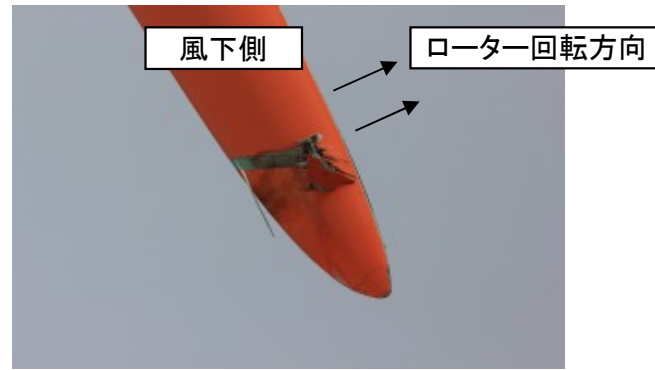
写真①-1

- ・ブレード先端部(先端から約3m)が剥離
- ・ブレード内ダウンコンダクタが溶断
- ・ローター~ナセル間 スリップリング接触部が破損(脱落)
- ・航空障害灯制御基板が損傷

- ・レセプターを外れた位置に雷撃が生じたため、ブレードが損傷した。
- ・ダウンコンダクタにまがりの部分があり、その部分に過大な落雷電流が流れ、溶断した。

- 今後も雷が予想され、更なるブレード破損が進展することを鑑み、ブレードとダウンコンダクタの仮補修を実施した。後日、本復旧を実施する。

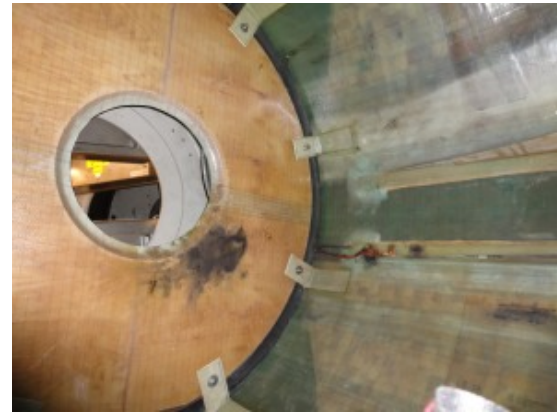
写真②-1(ダウンコンダクタ損傷)

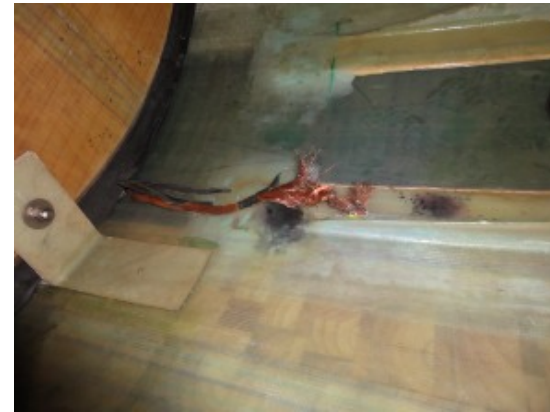
写真②-2(ダウンコンダクタ接写)

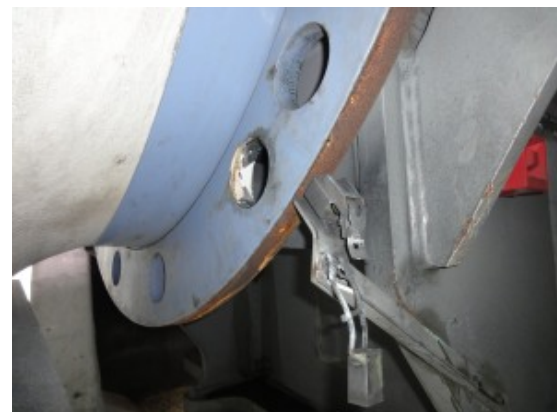
写真③-1(スリップリング接触部脱落)

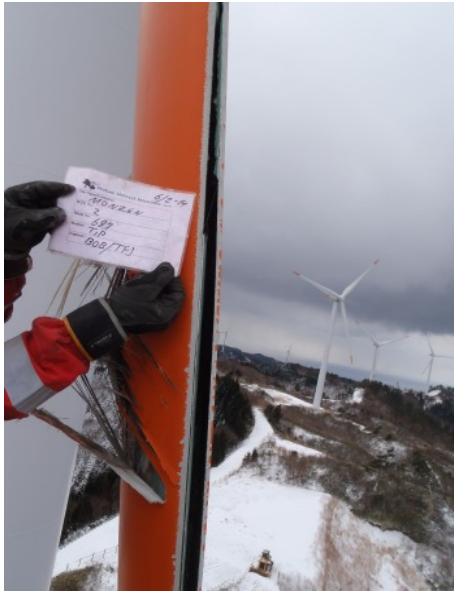
写真①-3 (損傷部確認)

・2月6日より風車メーカー指定ブレード補修専門業者が来日・現地入りし補修作業を開始、補修に適した気温でないため緊急処置のみ実施した。
完全な復旧に向け来春より再度補修を実施予定。

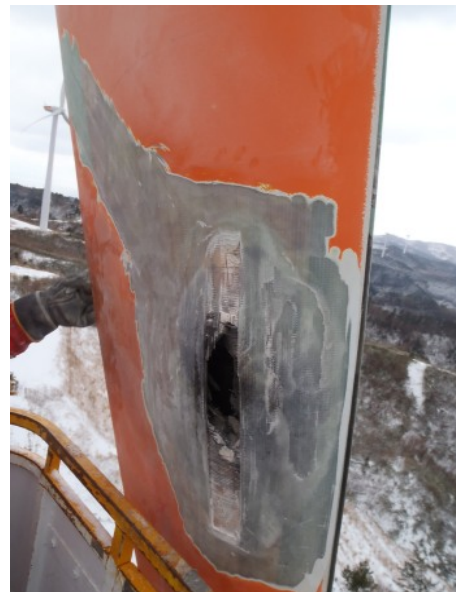
写真①-4 (補修中)

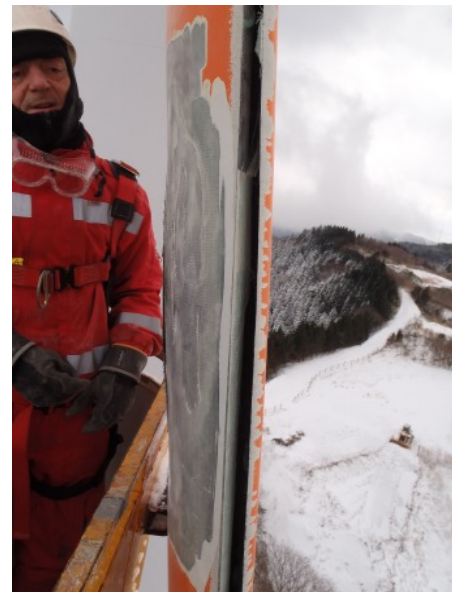
写真①-5 (補修中)

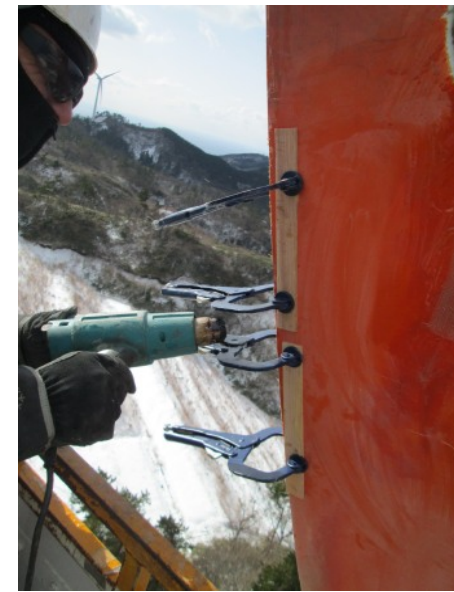
写真①-6 (補修中)

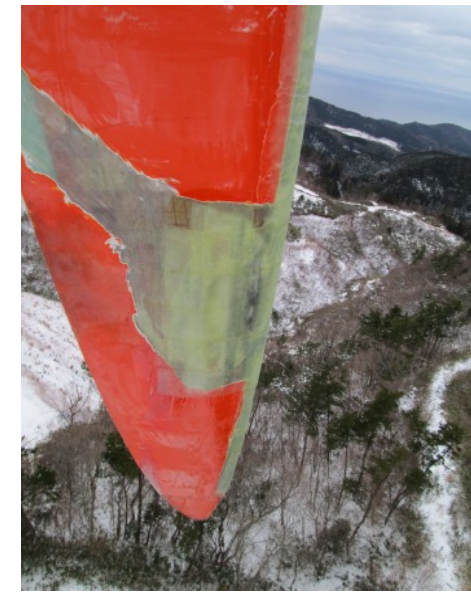
写真①-7 (緊急処置完了)

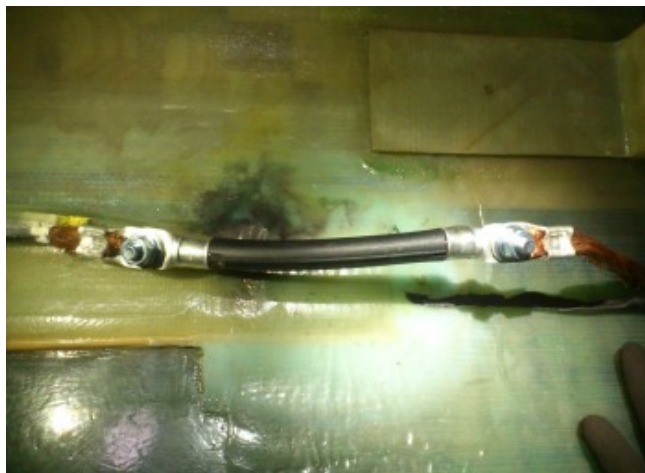
写真②-3(ダウンコンダクタ補修)

・ブレード内部ダウンコンダクタを補修、落雷による衝撃で脱落していたスリップリング接触部を取付けた。

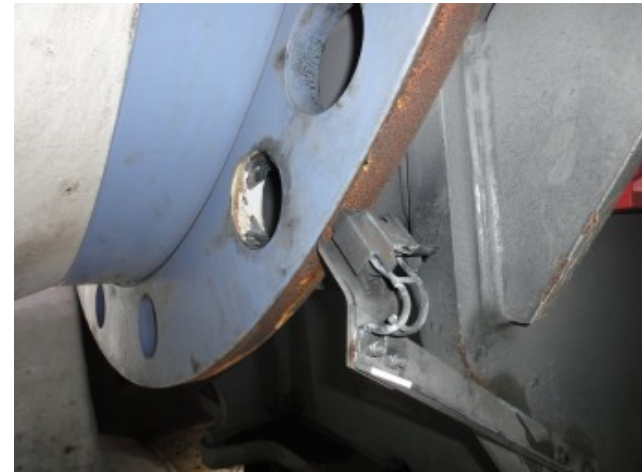
写真③-2(スリップリング接触部取付け)
