# 静岡県御前崎港風力発電施設事故報告

(第3回WG)

平成26年5月30日  
静岡県御前崎港管理事務所

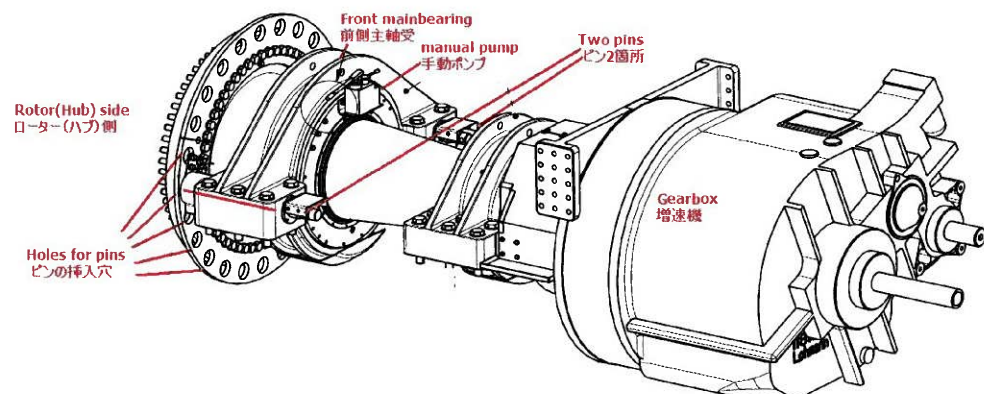
### ローターロック参考図

ローター(ブレード)が回転しないよう、前側主軸受側に設けられたピン用穴に、油圧ポンプを用いてピンを挿入し、回転を防ぐ(ロックする)。

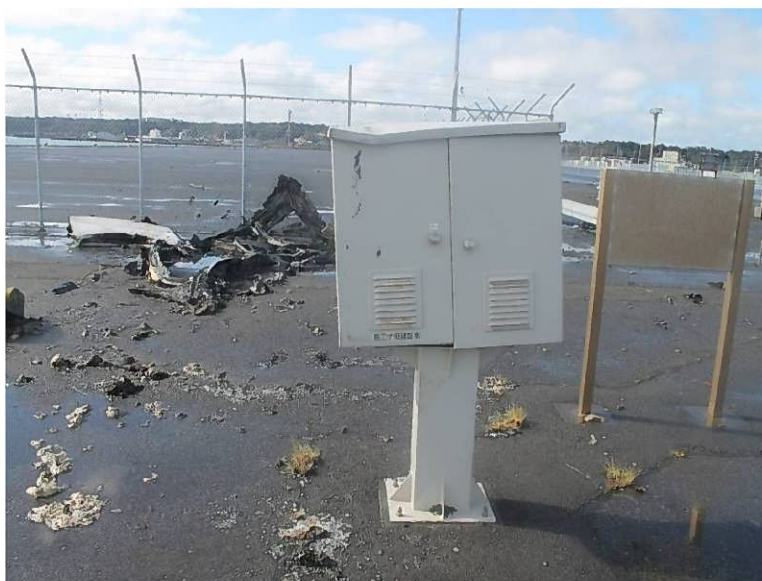
No. 1

啓発表示板  
落下物により損傷

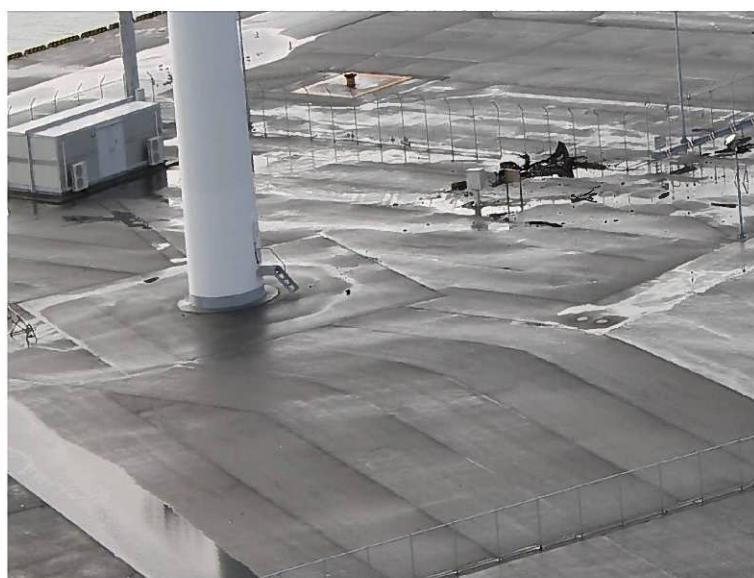
No. 2

敷地内  
落下物の状況

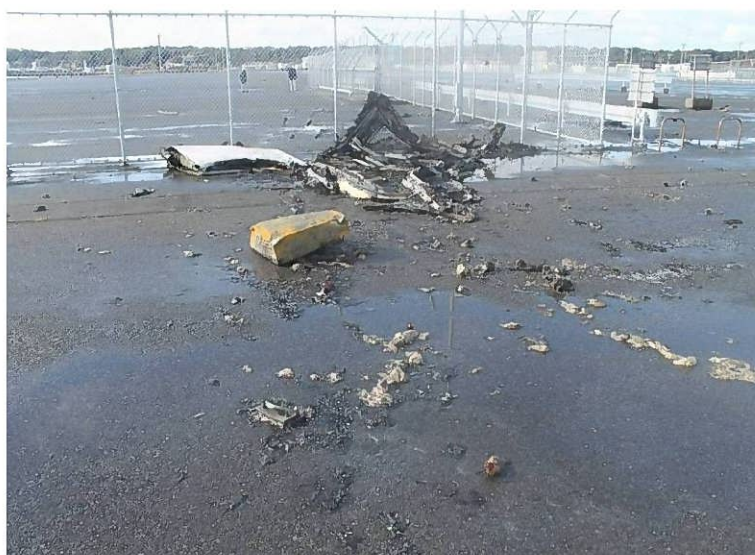
No. 3

フェンス際(使用区域)  
ナセル構成材(屋根部分?)
