## 細谷風カブレード破損事故について 続報1

## 1. 前回(3月3日 W/G)報告からの進展

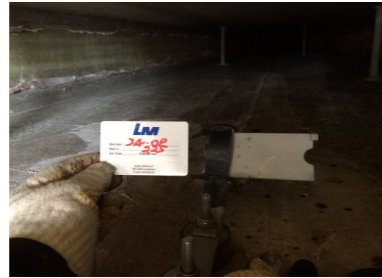
写真1

## ②破損ブレード及びその他ブレードの取り外し

3月12日 事故ブレード及びその他ブレードをすべて地上へ降ろし、地上へ仮置きした。

各ブレード根元に設置されているライトニングカードを事故ブレードを含め3枚回収し解析を依頼。(写真1)

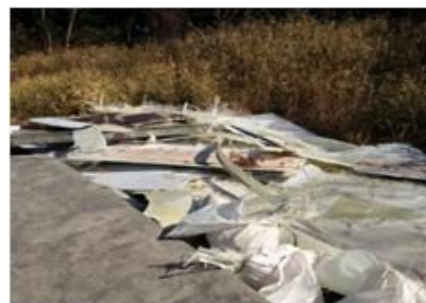
写真2

・写真2: 飛散したブレード2の破片を回収

現在のところ事故ブレードのレセプター及び先端部分は発見できず。

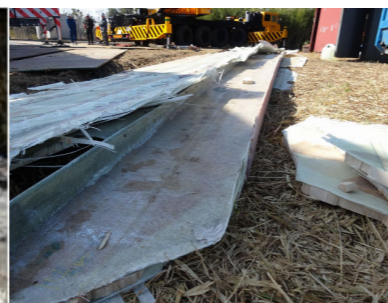
写真3

・写真3および4: ブレードシェルとビーム

事故ブレードは、ビームもシェルもバラバラになっており、事故当時のブレード内部の接着状況について推定することは難しい。この状況から鑑み、事故原因の推定項目として検討する。

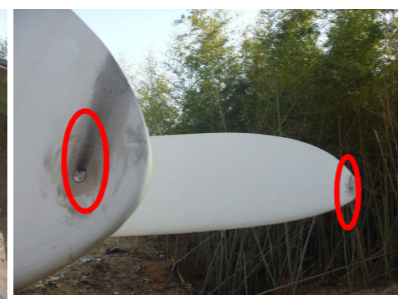
写真5

・写真5: 破損していないその他2枚のブレード

レセプター部に落雷痕のような黒い筋がみられた。また、各ブレードのリーディングエッジ側に空気摩擦による若干の劣化が見受けられた。このことから事故原因の推定項目として劣化を加えた。

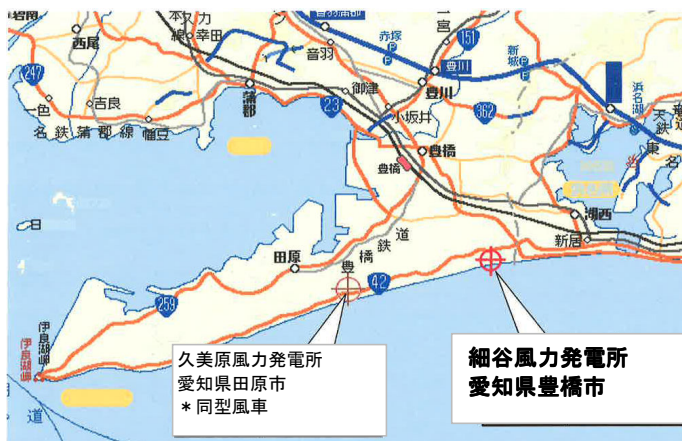
図1 事故当時の細谷風力

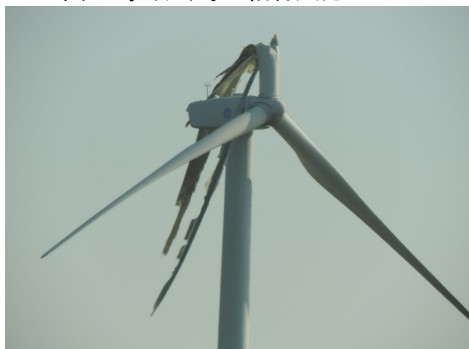
図2 ブレード飛散状況
