響灘風力発電所 調速装置破損事故の原因及び対策について

1. 響灘風力発電所と事故の概要

(3) 事故の概要

- 発生日時 2014年3月14日(金) 15時00分
- 状況 風車10号機ハブ内部ブレード1用ピッチギアのピニオンギアが脱落下し風車自動停止。

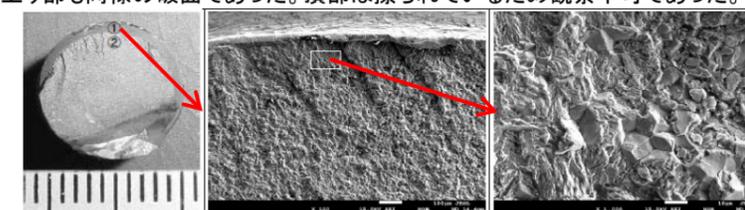
写真7 破面ミクロ(SEM)観察

- ① 3本とも同様であり、粒界破壊と粒内破壊(羽毛状)が混在した破面を呈している。また、ストライエーションやリバーパターンは見られなかった。
- ② 最終破断面の立上り部も同様の破面であった。頂部は擦られているため観察不可であった。

4. 項のボルト引張強さと5. 項のボルト破断面の調査結果より、今回のボルトの破断形態は水素脆化/遅れ破壊によるものと推定される。遅れ破壊は拡散性の水素原子が金属中に侵入・拡散し、結晶格子欠陥(転移)が多く存在する結晶粒界で水素分子となり、そのガス圧により粒界破壊する等メカニズムには諸説あるが、水素が何らかの形で関与し金属が脆化するものである。破面の特徴はマクロ観察(肉眼)では疲労破壊に酷似しているが(滑らか、ラチェットマーク)ミクロ観察(SEM)では、粒界破壊(遅れ破壊の特徴)及び羽毛状の粒内破壊(水素脆化の特徴)が見られた。最終破断面(立上がり部)は、遅れ破壊が進展しボルトの残存面積が小さくなり、負荷に耐えられなくなった時点で破断したものと考えられる。

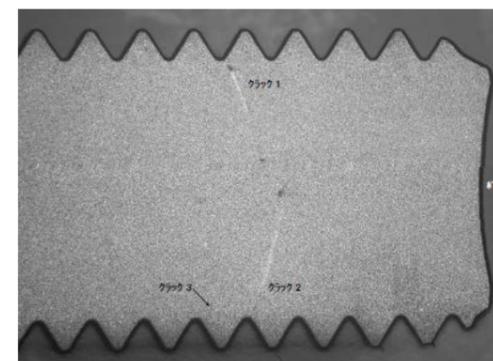
写真8 断面マクロ観察

- ① マクロ組織の観察においてクラックが3か所発見された。
- ② クラックはボルト端から約8~10mmの範囲に発生している。
- ③ クラック1,2は両側のネジ底付近から別々に発生、進展しボルト径中央近傍で合体している。
- ④ クラック3は微細であるが、ねじ山の側面から発生している。

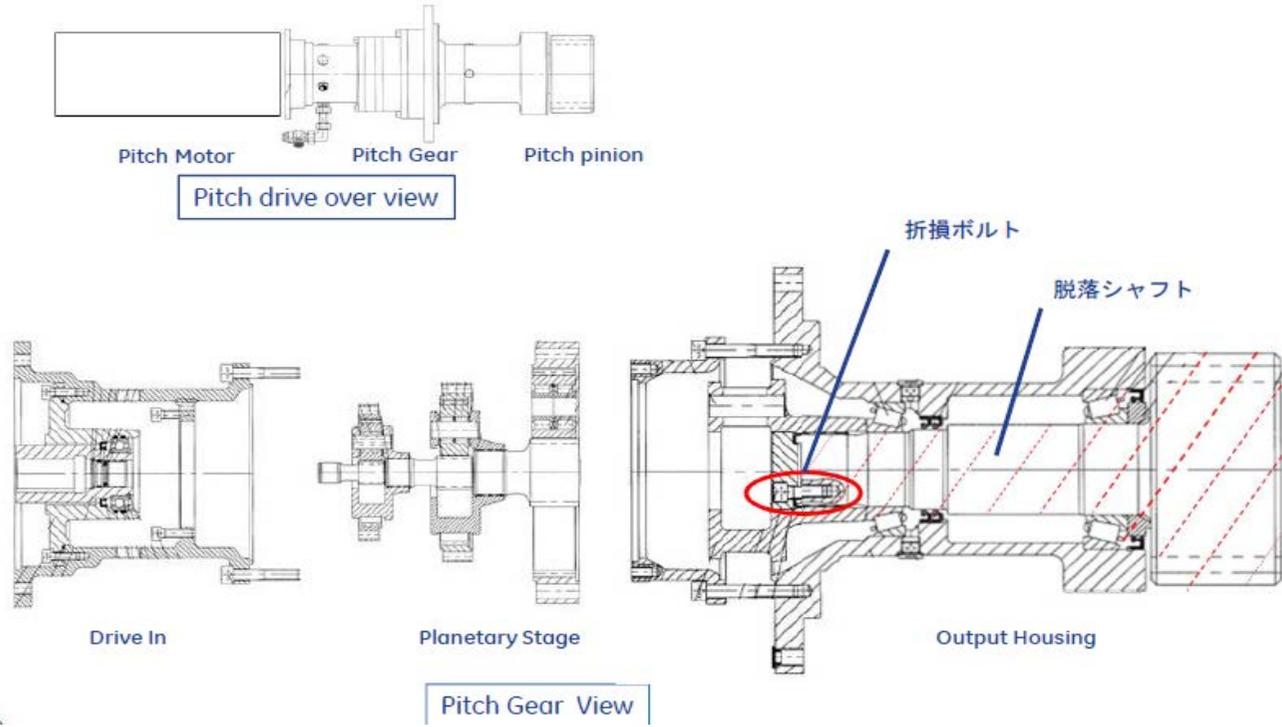
図A1 ピッチギア構造と折損ボルト位置

- ① 脱落したピニオンギアは長さ:420mm、幅70~210mm、重量:38kgで、ギア部に破損、異常は見られなかった。
- ② シャフトを固定しているボルト3本が折れていた。また、3本中1本。(ボルト1)が手で緩む状態であった。(写真3)
- ③ 折損したボルトは、六角穴付ボルトM12×35、ボルトに10.9の刻印(日本ではJISB1051の強度区分10.9に相当)。折損箇所は3本ともボルト頭の根元であった。(写真4)

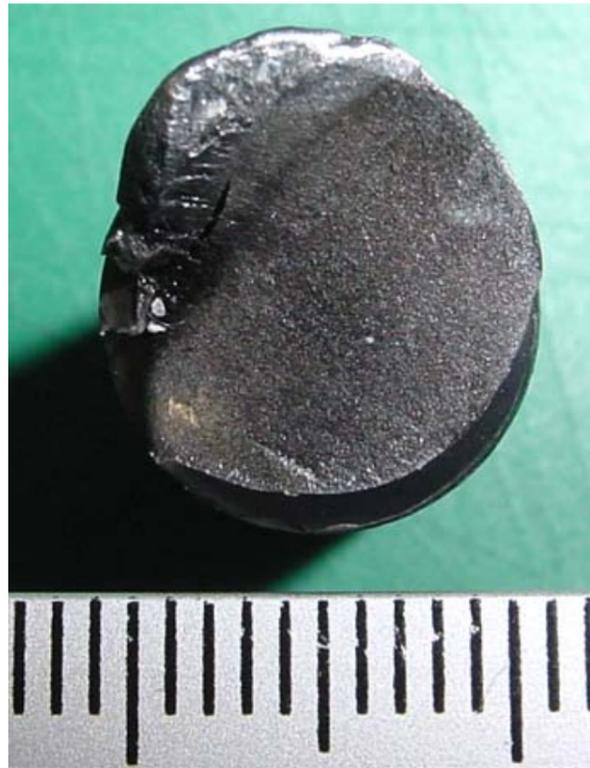
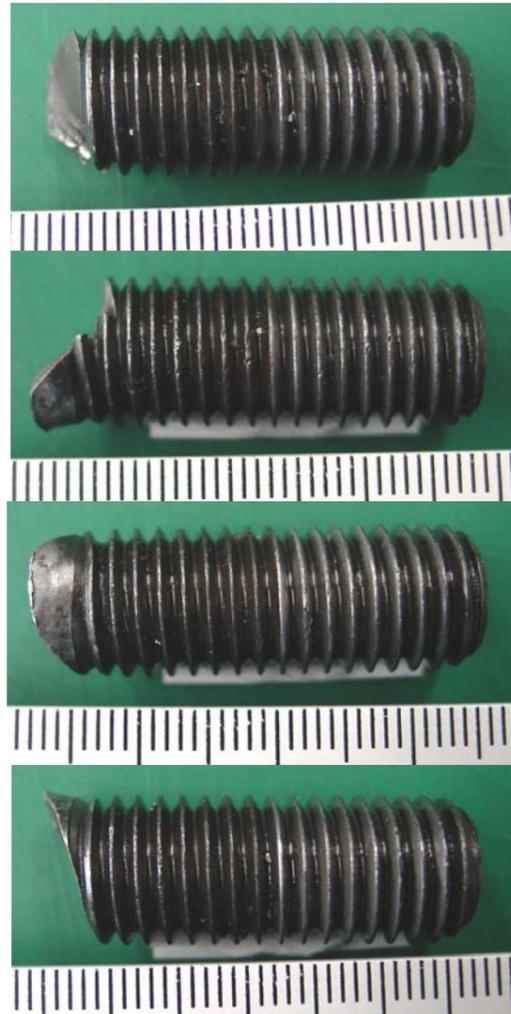
ボルト 1

- ① 破壊は3本とも首下のネジ底部を起点としている。
- ② 破面の様相は3本とも同様であり、平面的でなめらかな部分と立った部分(最終破断面)からなっている。
- ③ 破壊は軸方向に対して直角ではなく、ななめ(径方向に対し20°程度)に進展している。
- ④ 破壊起点側(破面写真下側)にはラチェットマーク(複数クラックの結合部段差)が見られる。
- ⑤ 最終破断面は擦られた状態(金属光沢)となっている。
