### ピニオンギア脱落防止装置

### 原因・対策検討及び対策実施工程

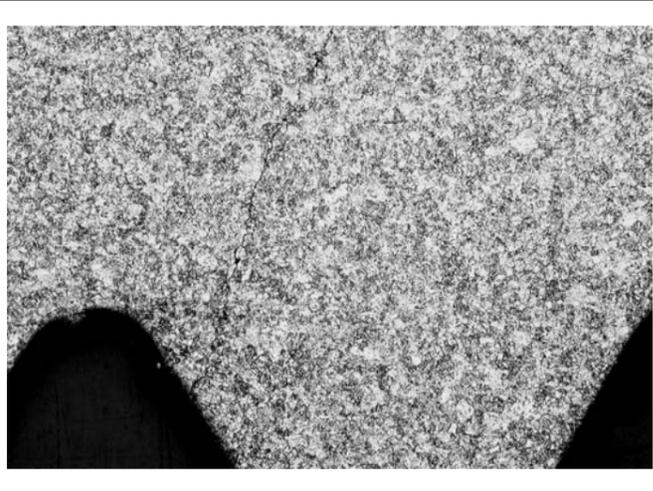
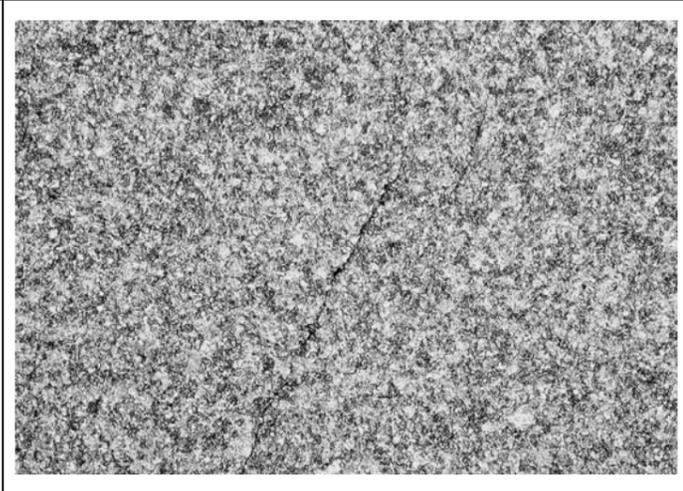
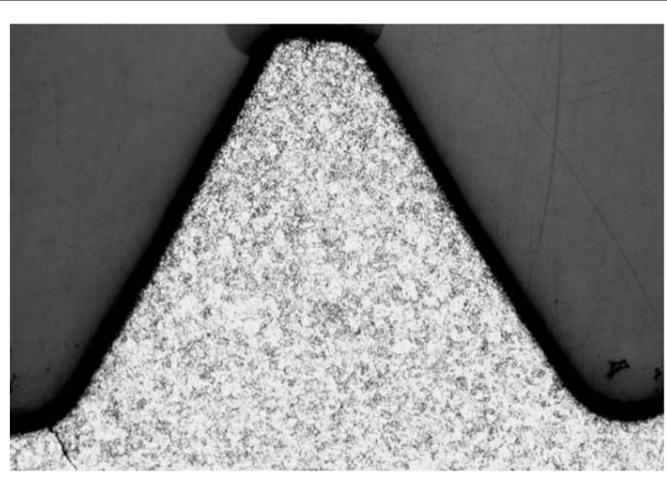
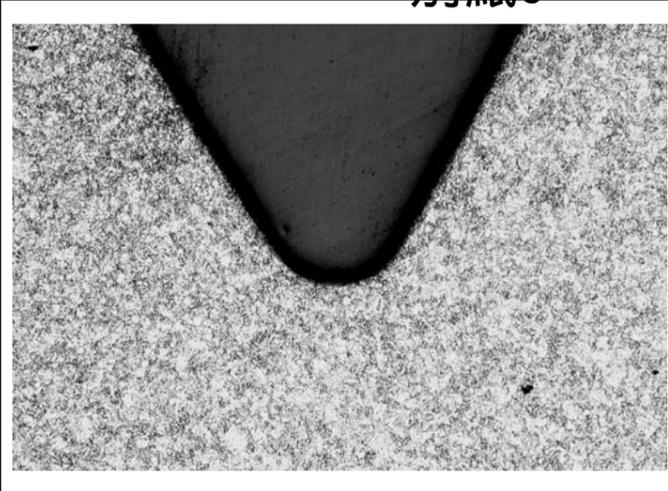
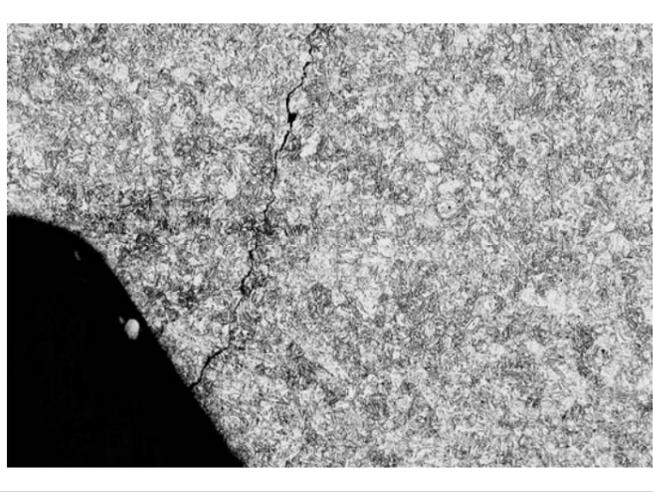
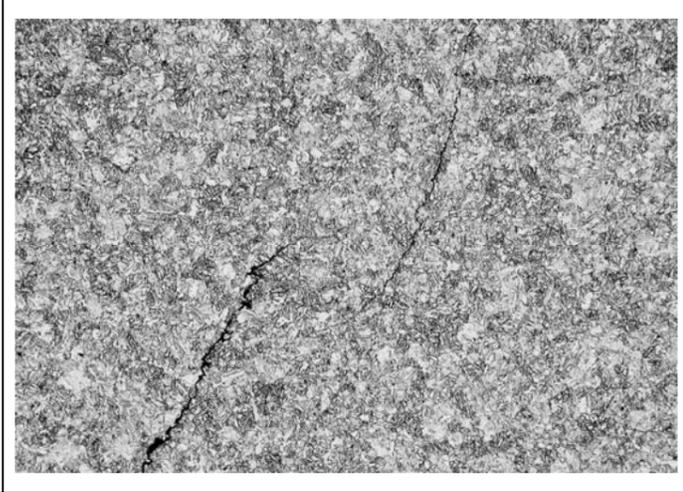
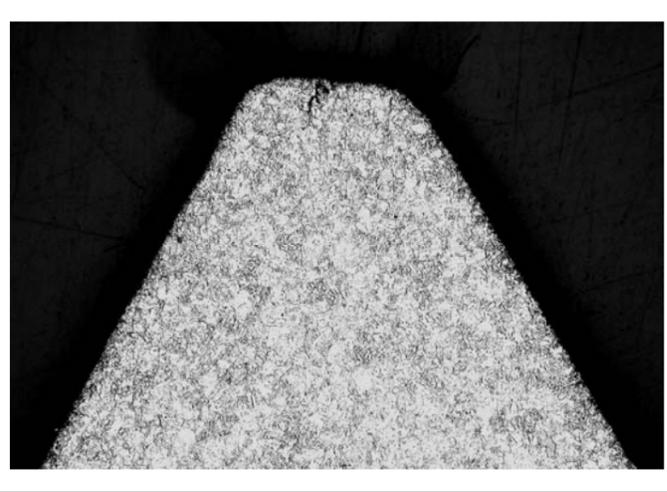
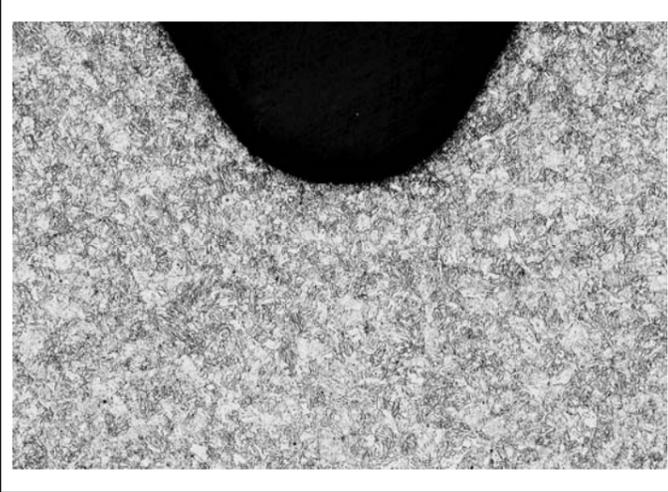
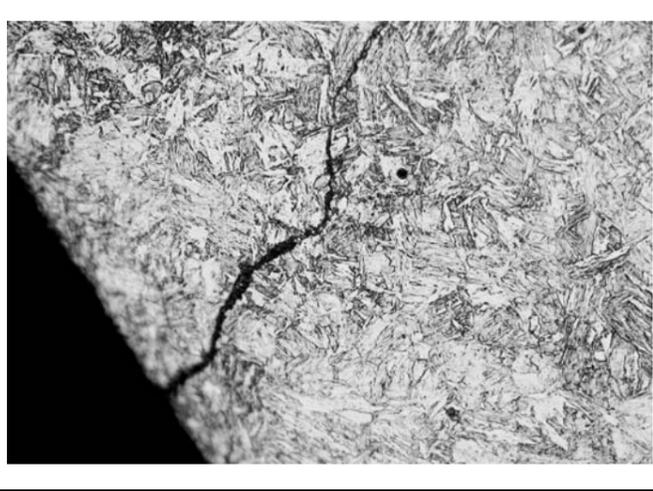
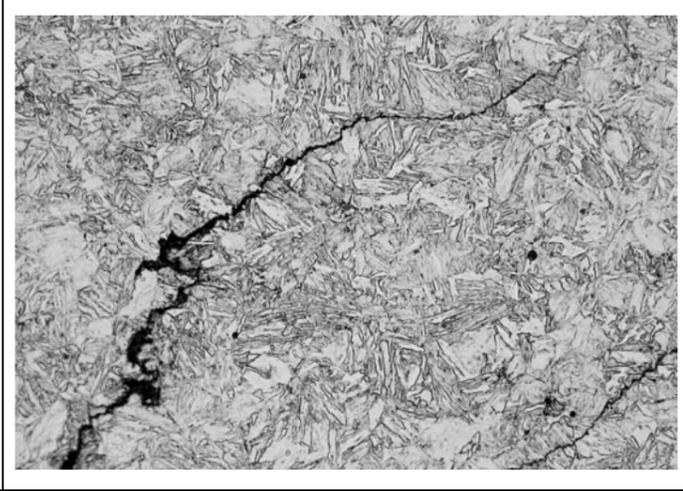
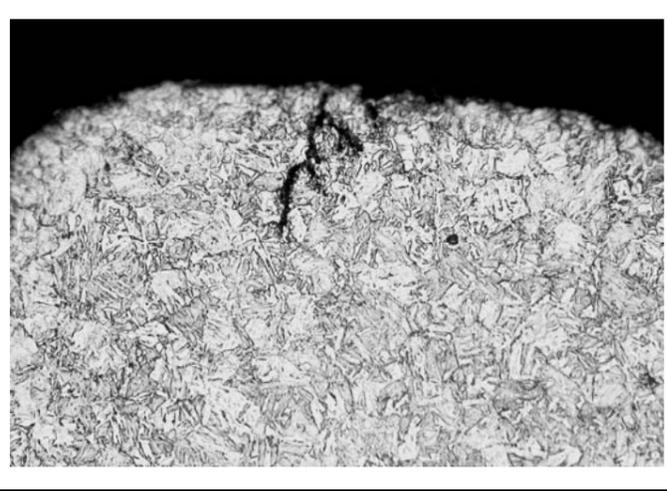
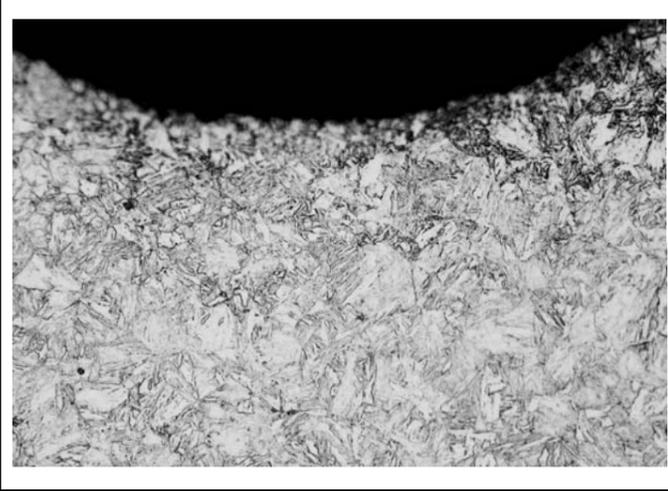
写真A8. 断面ミクロ組織 (ボルト 1)-2

<p>⑤クラック 3 (歯底起点)</p>	<p>⑥クラック 3 (終端近傍)</p>	<p>⑦歯先部 (微細クラック)</p>	<p>⑧歯底健全部</p>

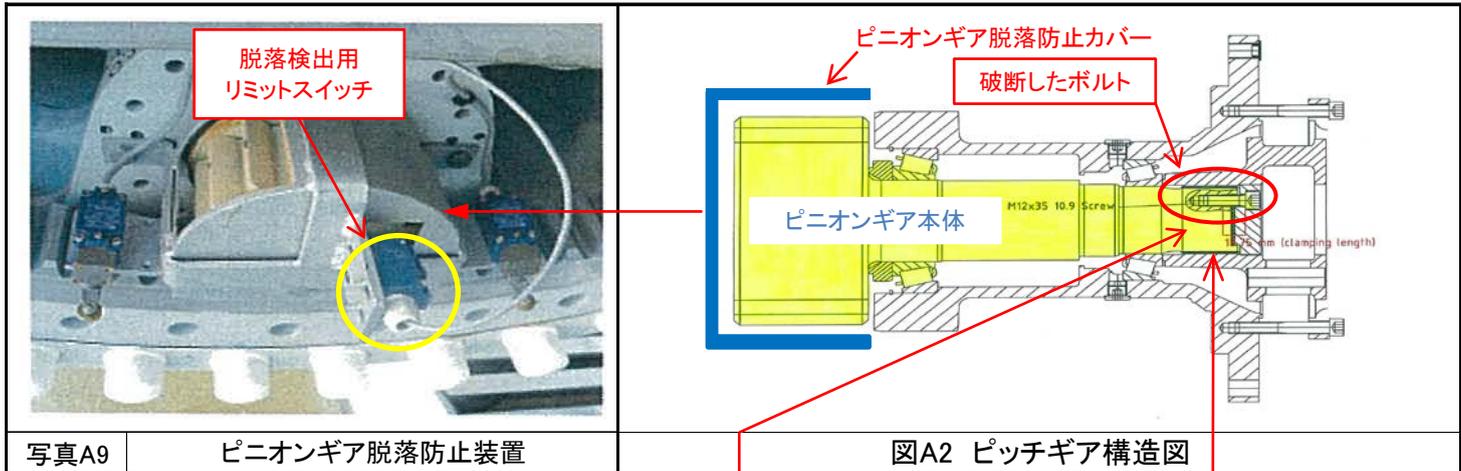
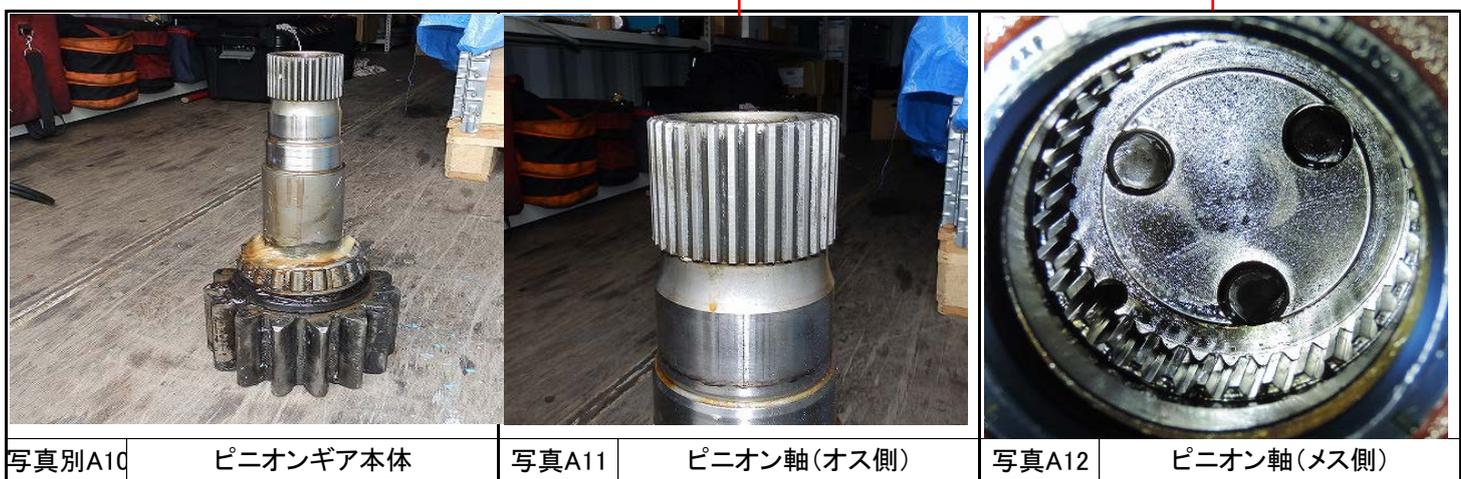
写真A9にピニオンギア脱落防止装置の外観、図A2にピッチギア構造図を示す。

- ・ピニオンギア取付ボルトが破断してもピニオンギアが脱落しないよう脱落防止カバーを取付ける。
- ・さらに、脱落検出用のリミットスイッチも付け、脱落検出と速やかな風車の自動停止（フェザリング状態及びディスクブレーキ）を行う。
- ・たとえ、ボルト破断が生じても完全にピニオンギアが抜け落ちることは無いので、ピッチ駆動は可能であり風車は安全に停止できる。
