# ピッチベアリングに発生したクラックの原因調査進捗報告

## はじめに

J82で発見されたピッチベアリングのクラックは、海外P社及び国内R両社のベアリングから発見されている。前回までに報告したように、海外P社製のベアリングでは挿入栓口にクラックが発生しており、国内R社製では主にボルト孔より発生していた。本報告では、この2種類のクラックについて発生原因を調査検討した結果とともに、対策案について報告する。

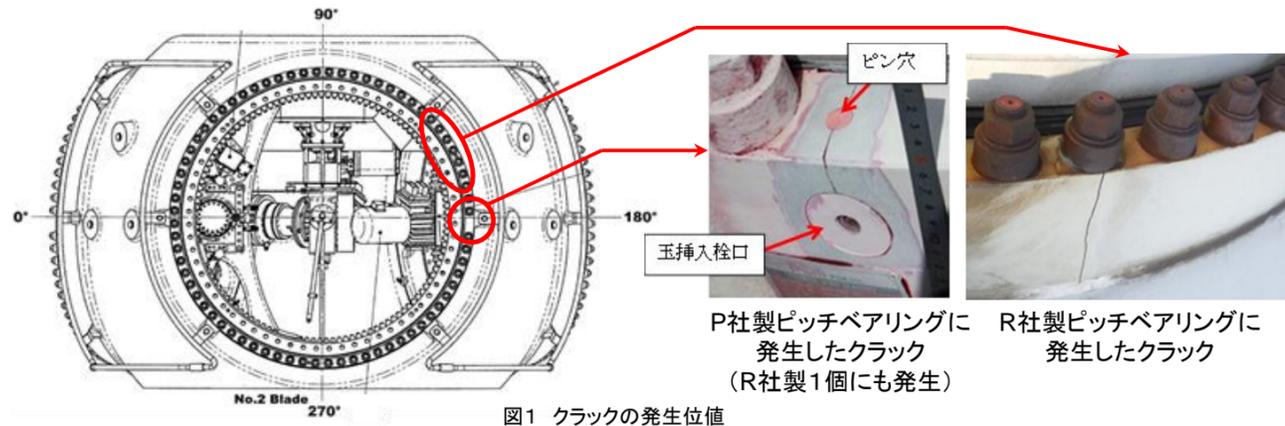
図1 クラックの発生位置

図1に示す通り、ピッチベアリングのオリエンテーションを、図1におけるハブ左側(風車上部)を0°として時計回りに風上側を90°と定義する。クラックの発生している挿入栓口は180°方向に配置されており、また、ボルト穴に発生したクラックは150°付近に発生している。P社製ピッチベアリングは全てピン穴および玉挿入栓口近傍にクラックが発生しており、R社製ピッチベアリングは、クラックの発見された6個のベアリングの内、ボルト孔部に発生が確認されているものが5個、P社製と同様に挿入栓口に発生しているものが1個発見されている。表1および表2に全サイトにおけるクラックの発生状況一覧を示す。

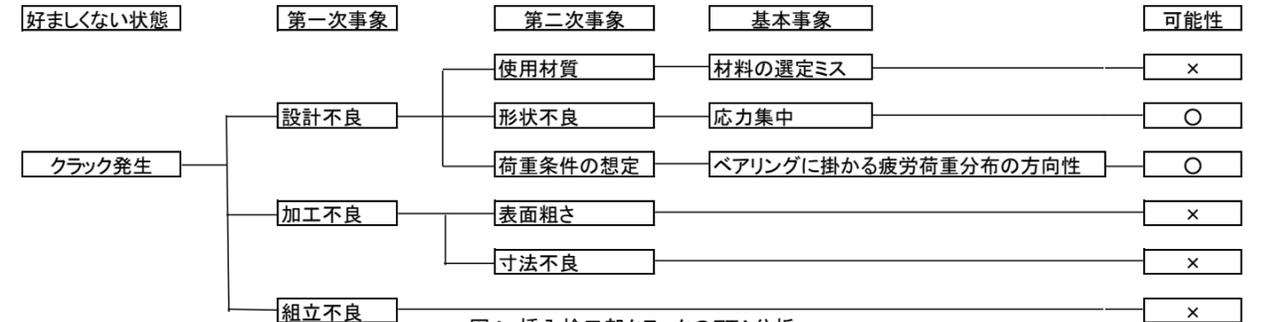
図4 挿入栓口部クラックのFTA分析

材料不良は確認されなかったことから、挿入栓口、ピン穴の構造的な違いを比較してクラック発生の要因をFTA分析により想定した(図4)。その結果、形状による応力集中と荷重条件が原因であることが推察された。

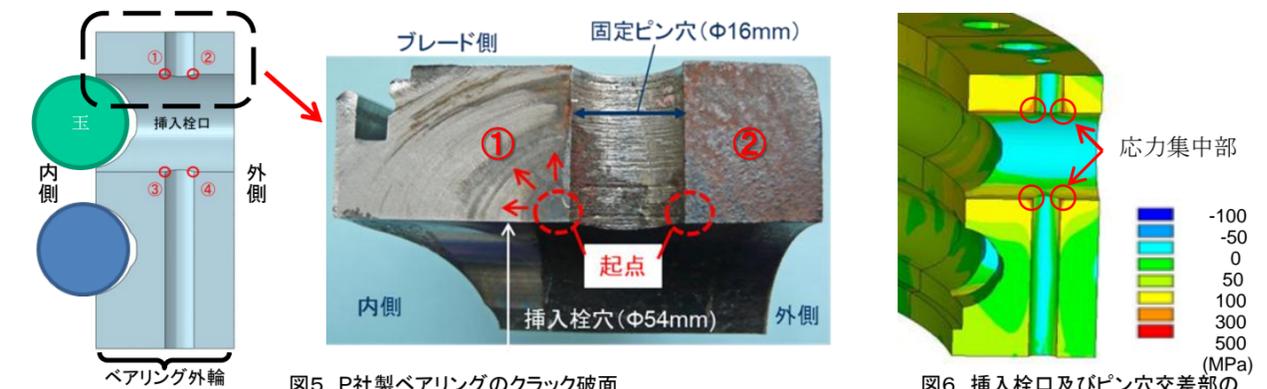
図5 P社製ベアリングのクラック破面

挿入栓口にクラックが発生したP社製ベアリングの破面調査を実施した(図5)。クラックは、①,②が起点となって発生していることが判明した。クラックの進展は、実機における観察結果より①→②の順に進んだと推定できる。起点には介在物、欠陥、マイクロ組織の異常は確認されなかったこと、また、FEM解析(図6)においても起点部である孔交差部に7倍~10倍の応力集中が発生していることが確認されたことから、形状による応力集中がクラック発生の一因であると結論付けた。

- 応力を低減するため、逃がし加工を施したベアリングを使用する。
- 疲労荷重及び極値荷重共に低い位置を選定して挿入栓を配置する。

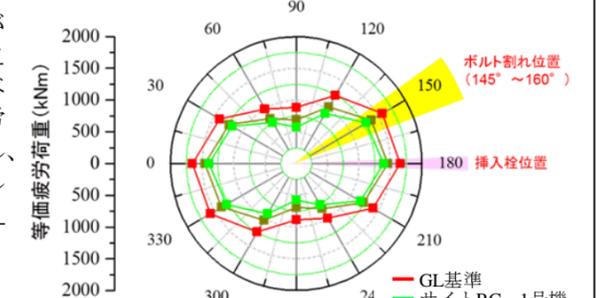
図7 解析による等価疲労荷重分布

現在の挿入栓口位置(180°)は、極値荷重条件時に作用する荷重が低い位置として選定しているが、発生したクラックが疲労破面であったことから、ベアリング周方向各位置における疲労照査を実施した。図7にベアリング周方向位置による等価疲労荷重分布を示す。図中の等価疲労荷重は、実機において測定された風況と、Class IIAの風況条件を使用し、疲労照査に必要な設計荷重条件(DLC)を用いて風車動解析を実施して得られた結果より、**現在挿入栓口が配置されている位置(180°)は、疲労荷重が大きい位置であることが判明した。**

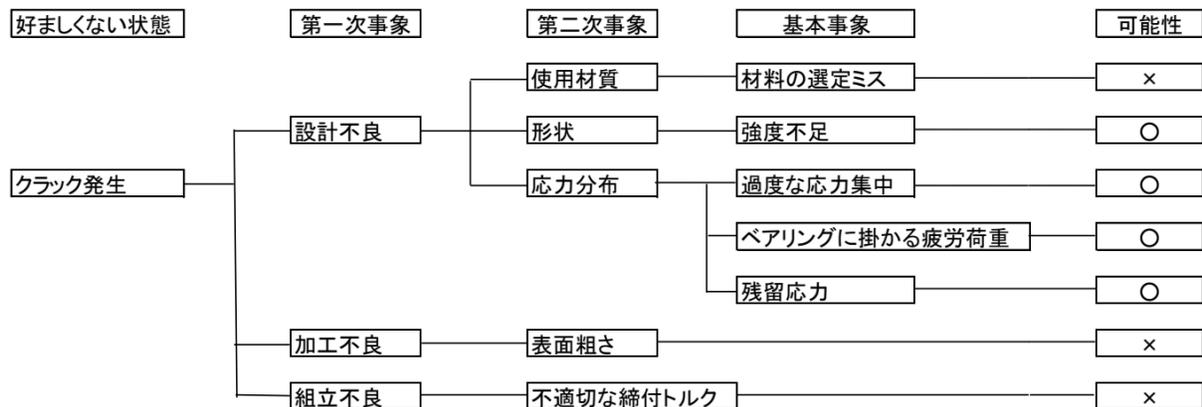
図9 ボルト孔部クラックのFTA分析

P社製ベアリングと同様に材質不良は確認されなかったことから、図9に示すFTA分析により要因を抽出して原因の特定を検討した。その結果、形状による強度不足と応力の分布が原因であることが推察された。

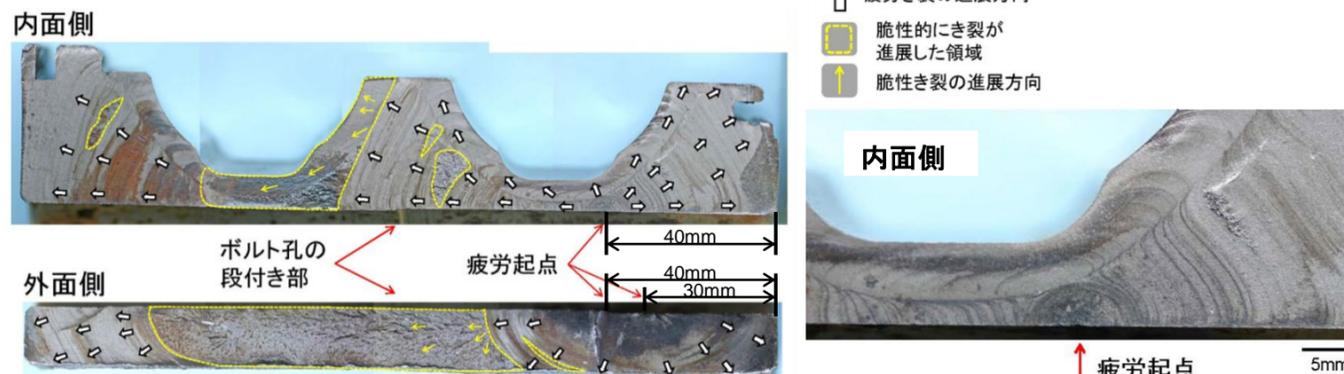
図10 R社製ベアリングのボルト孔部クラックの破面及びクラック進展の模式図

ボルト孔部にクラックが発生したR社製ベアリングの破面調査を実施した(図10)。クラックは外輪を輪切り状に完全に貫通しており、ボルト孔内面のブレード側端面より約30mm~40mm位置から発生し進展していることが確認された。クラック起点部の拡大図(図11)からは、半楕円弧状のビーチマークが明瞭に観察された。したがって、このクラックの発生・進展は疲労に起因するものと推定される。また、内面側に発生したクラックでは、高周波焼入れ層と母相の境界近傍でビーチマークが半楕円弧から大きく湾曲しているのが認められた。これは、高周波焼入れによる残留応力の存在によりクラックの進展速度が大きく変化したためと推定される。

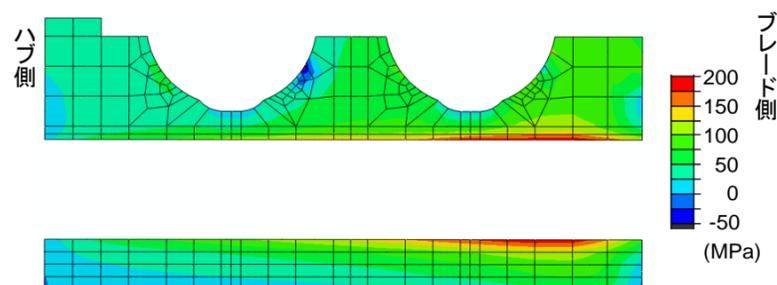
図12 FEMによる応力解析結果

高周波焼入れを考慮していない場合のFEMによる応力解析の結果(図12)より、ボルト孔部に強度不足が懸念される部位は確認されず、クラックの発生の原因となる結果は得られていない。

図12より、クラック起点部は応力の高い部位に一致しているが、その応力振幅は挿入栓穴部に比較して1/2以下であり、クラックの要因となる過度の応力集中は確認されなかった。現在、他の要因の調査を継続しており、高周波焼入れ時に発生した残留応力の影響を検討中である(表5)。今後、未使用品ベアリングの残留応力測定を実施し、FEM解析結果と共にクラック発生原因を特定する予定である。

現在、クラック発生の対策として、クラックの発生起点となっている高応力部における応力緩和措置のため、ベアリングの外輪外径寸法の変更(外輪の肉厚の増加)とベアリング高さの変更を検討中である。
