| 遊佐日向川風力発電所 落雷事故 | | | |
| (株)庄内環境エネルギー | | | |

遊佐日向川風力発電所 事故調査状況報告 (その2)

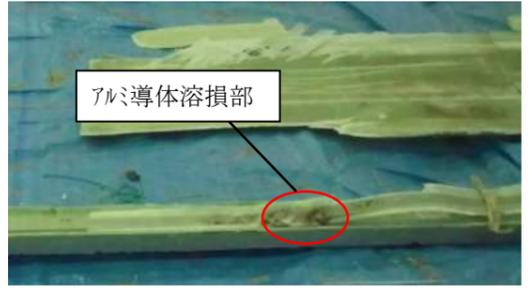
| 遊佐日向川風力発電所 落雷事故 | | | |
|---|---|---|--|
| 1 | <p>○ 先端から 5 m 付近のところに着雷があったとわかったわけですが、写真ではアルミ導体の部分が拡大されているが、この付近のブレード表面、特に着雷で貫通したと思われるが、そのあたりの拡大写真はありますか。</p> <p>○ 直接貫通した部分だけではなく、前縁とか後縁のところに接着剤の剥がれがあるとか、亀裂があるとか、あるいは直線上にブレードがそこで破断されているとか、詳細がわかるような、先端から 5 m 付近の詳細があるとありがたい。</p> <p>○ 20 分間の継続運転で損傷が拡大したということなので、着雷があった時点では、恐らくその付近が何らかの形で短く割れた、あるいは接合の部分が剥がれたということがイメージできる。そのあたりの、まず最初に開いたというメカニズムが知りたい。それから、運転を継続したことによってどのように広がっていったのかにも興味あり。それが恐らく今後の恒久対策につながる。</p> | <p>・ 写真はあります。</p> <p>← 先端レベーターに落雷痕はたくさんあったが、大きな落雷痕はなくて、このブレードの中をよく調べたら、ダウンコンダクターに大きく溶けている部分があったので、今回ここを落雷点と判断した。</p> <p>← 残念ながら、折損した状態で先のほうは全てナセルに当たって割れたような状態になっていたのか、衝撃で割れたのかというのは我々判断できない状況。</p> | <p>申し訳ありません、写真はありませんでした。着雷部はブレードが大きく損壊しており、回収した破片での復元を試みましたが、該当破片(リーディングエッジ部分)の特定が出来ず、復元はできませんでした。</p> <p>推定となりますが、着雷の衝撃により最初の損傷が発生したと考えます。ブレードの一部が損傷し強度が低下した状態で運転を継続したことにより、風荷重+自重の影響で損傷が拡大したと推定しております。</p> |

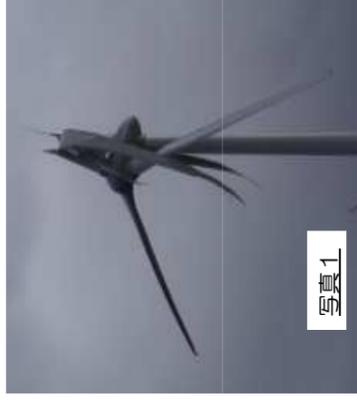
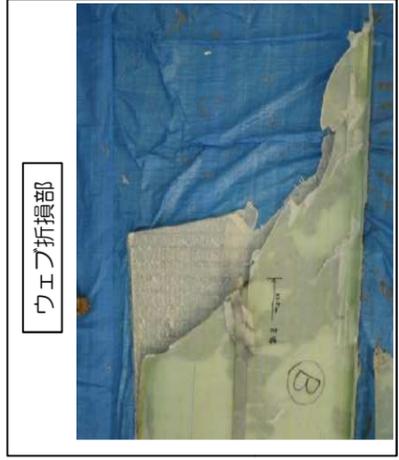
2) 風力発電機の被害状況

- 写真1に示す様にブレード3枚中1枚が全長の根元から約1/5付近で折損しました。
- ナセルおよびローターカバーには、折れ曲がったブレードが衝突したと思われる凹みがあります。
- 先端から20m~25mの位置にみられた部材の欠損および灰色化は、ブレードが折れ曲がりナセルと衝突した痕跡と推測されます。成分分析でもナセル材質であるアルミが多く検出されました。
- 先端から5.2mの位置にはアルミ導体の溶損がみられたため、この位置から雷電流が突入したものと推測しました。
