国見岳風力発電所 2号機  
輪島風力発電所 2号機  
風車破損事故

報 告 書

平成 26 年 6 月 25 日  
北陸電力株式会社

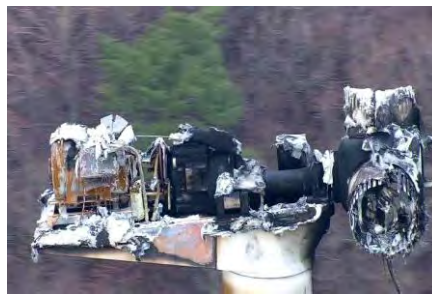
写真1 ハブ・ナセル破損状況

ハブ・ナセルは、ほぼ東方向を向いた状態でタワー上に残っていた。ブレードおよびハブカバーは焼損し落下していたが、ブレード取付金具やハブ先端金具は残った状態であった。ハブ内には、チップブレーキ操作用の圧油装置が焼けた状態で残っていた。ナセルは、FRP製のカバーが焼失していたが、発電機・増速機・主軸等の主要機器は、原形を確認できる状態で残っていた。

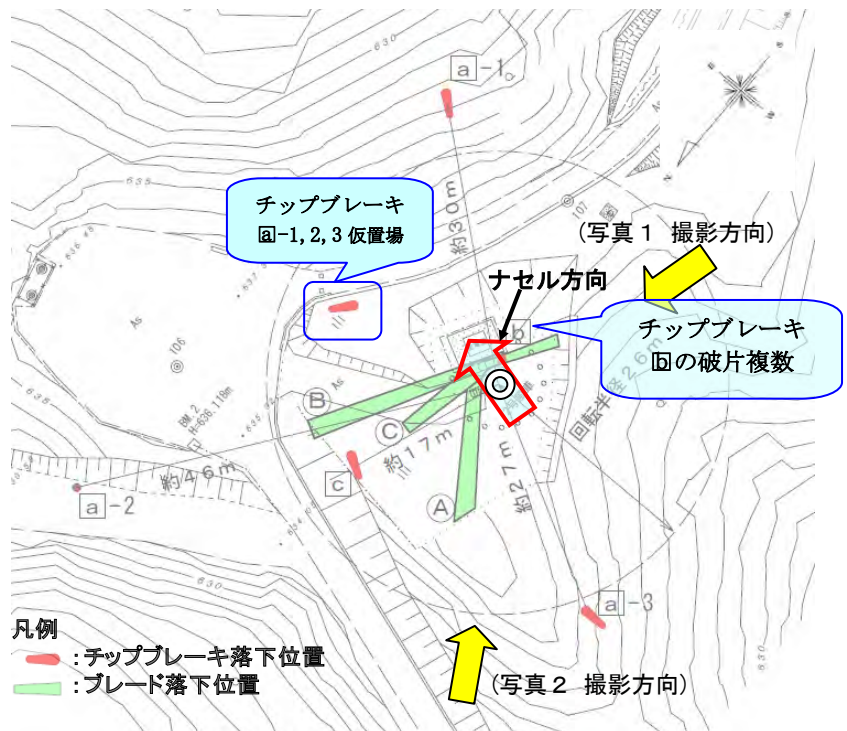
図3 ブレード落下状況

3枚のブレードは(A)(B)(C)の順で全てハブ直下に落下していた(図3(A)(B)(C))。ブレード(A)のチップブレーキが3つに分離し飛散していた(図3 ㊸-1, 2, 3)。また、ブレード(C)はチップブレーキ(図3 ㊸)とダウンコンダクタで繋がった状態であった。

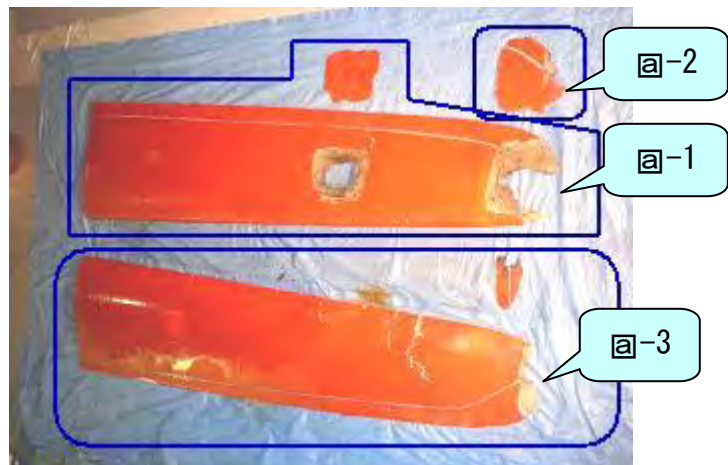
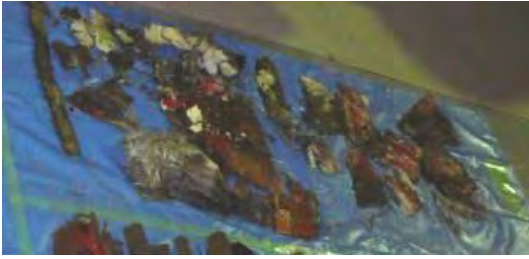
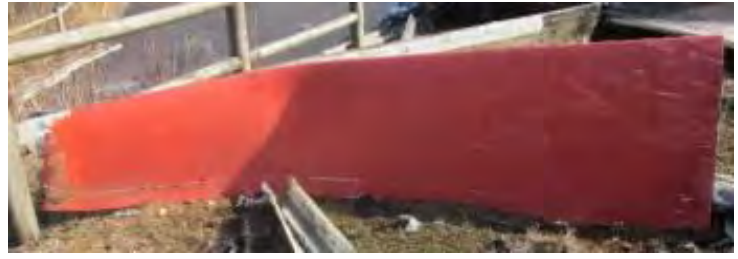
(4) チップブレーキの状況(写真4-a, b, c)

チップブレーキ<sup>①</sup>は飛散しているが、焦げ等は見られなかった。

チップブレーキ④の損傷状況およびダウンコンダクタ（ロッド）（I. 国見岳風力発電所の事故概要と調査結果 写真4-a, 写真8）の状況から，チップブレーキ内のダウンコンダクタ接続状態の不良（スペーサの溶接部への機械的・熱的応力の繰返し作用により切れた状態になったと推定）が生じていたことにより，落雷時にアーク発生・内部圧力上昇によりチップブレーキが破損・飛散したと推定する。

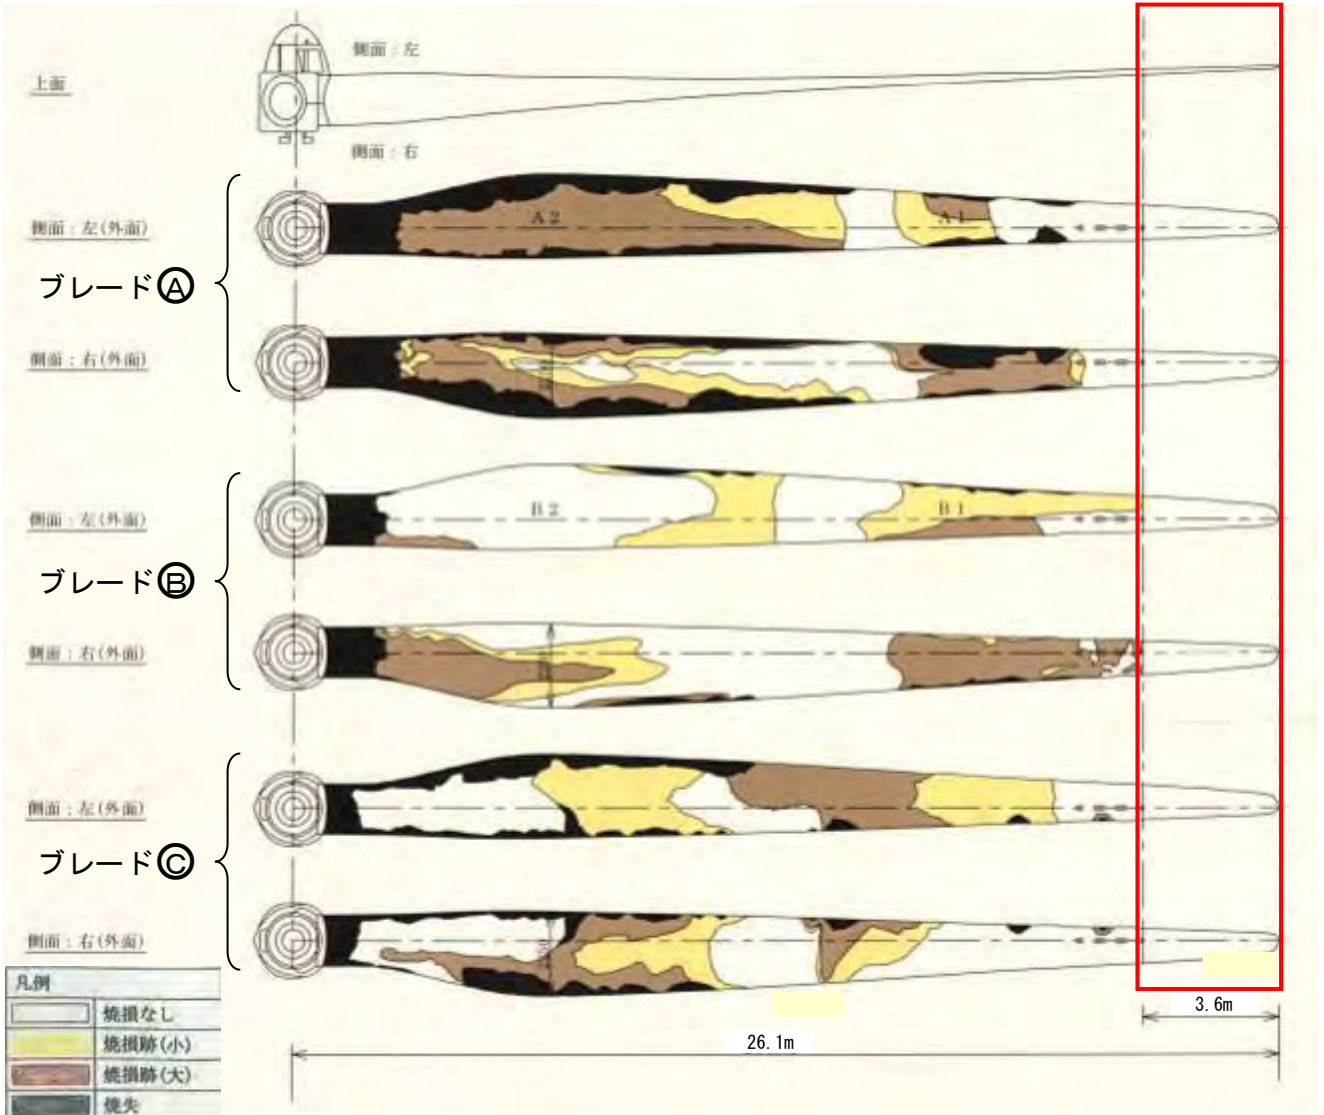
図5 各ブレードの損傷状況

(5) 各ブレードの状況 (図5)

各ブレードとも翼根部が焼失していた。

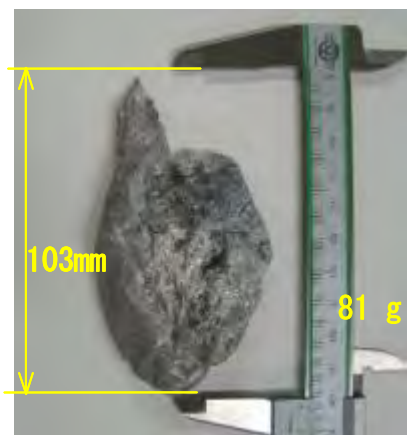
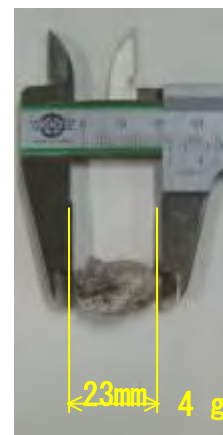
- チップブレイキ④のレセプタブロック  
地上に落下したブレード①の付近で、レセプタブロックと見られる金属片(写真5-a, b)を発見。表面は溶けていた。  
チップブレイキ④のレセプタブロックと成分は同じ。⇒ チップブレイキ④のレセプタブロックの一部であると想定。
- チップブレイキ④のレセプタブロック  
地上に落下したブレード③の下で発見(写真6)。損傷なし。
- チップブレイキ④のレセプタブロックおよびレセプタ  
地上に落下したチップブレイキ④の内部で発見(写真7)。レセプタには落雷痕あり。

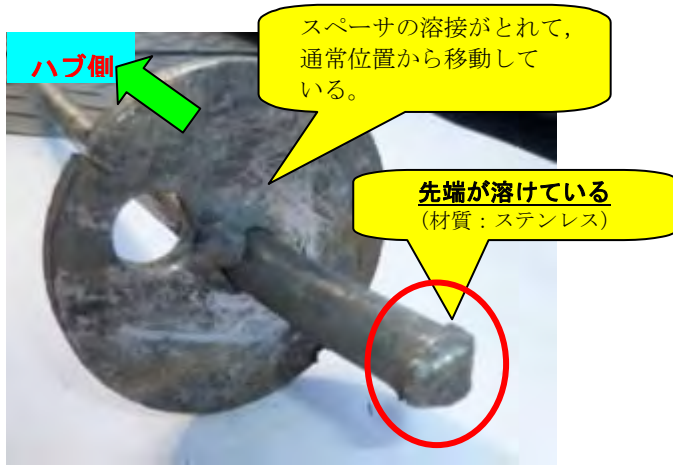
写真8 ダウンコンダクタ（ロッド）

ブレード④のダウンコンダクタに、アーク（放電）痕等が認められた（写真8, 9, 10）。また、写真8のダウンコンダクタ（ロッド）のレセプタブロック側は、発見されなかった。

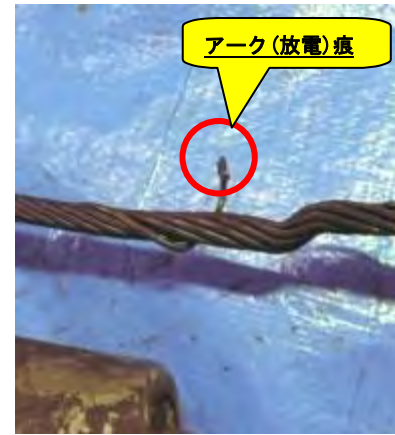
写真9 ダウンコンダクタ（ワイヤー）

※付近のブレードは焼けていない

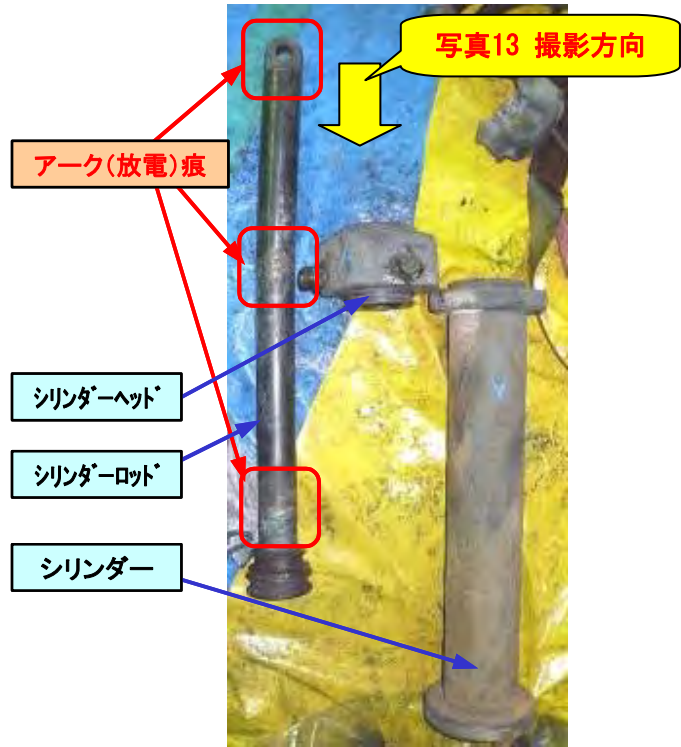
写真12 油圧シリンダーの状況  
(2号機チップブレーキ回用)

チップブレーキ回駆動用の油圧シリンダーの複数箇所および圧油装置にアーク (放電) 痕が認められた。

- ・事故発生時に上方にあった，チップブレーキ<sup>④</sup>駆動用の油圧シリンダーの複数箇所および圧油装置アーク（放電）痕が認められた。  
(I. 国見岳風力発電所の事故概要と調査結果 写真 11, 12, 13)
- ・油圧シリンダーロッドのアーク（放電）が発生した部分から操作油が噴出・漏油することを確認した。（1号機にて確認）（運転待機状態では，油圧シリンダーに 120bar（122kgf/cm<sup>2</sup>）で加圧中）
- ・落雷直前は，発電停止中（運転待機状態）であったため発電機・主軸ブレーキは出火元ではない。
- ・落雷と同時に主遮断器 OFF となり，以降，主たる電源の供給が無いため電気火災の可能性は低い。

油圧シリンダーのシリンダーヘッド・ロッド間が雷電流経路となり，落雷時のアーク（放電）によりシール部が損傷し，操作油が噴出・漏油して着火。

項目	対策の方向性	実施時期
④火災防止対策	<p>○落雷による油圧シリンダーの損傷防止のため、油圧シリンダーが雷電流経路にならないようにする。</p> <ul style="list-style-type: none"> <li>・ダウンコンダクタ(編組線)を油圧シリンダーから離す。 ⇒ ダウンコンダクタ(ステンレス帯)に沿わせて布設(※5)【対策1】 輪島風力には、編組線を追加布設(※5, ※6)</li> <li>・油圧ホースの非導電化(金属メッシュ無しに変更)【対策2】 油圧回路の圧力に耐えるものを使用</li> </ul> <p>○落雷時に油圧シリンダー周辺でのアーク(放電)発生防止を図る。</p> <ul style="list-style-type: none"> <li>・電氣的接続が疎であるダウンコンダクタ接続金具部周辺を短絡し接続を密にする。 ⇒ ダウンコンダクタ(リヤ-)からダウンコンダクタ接続金具へのバイパス回路を設置(※5)【対策3】</li> </ul>	今冬季雷時期迄に実施予定

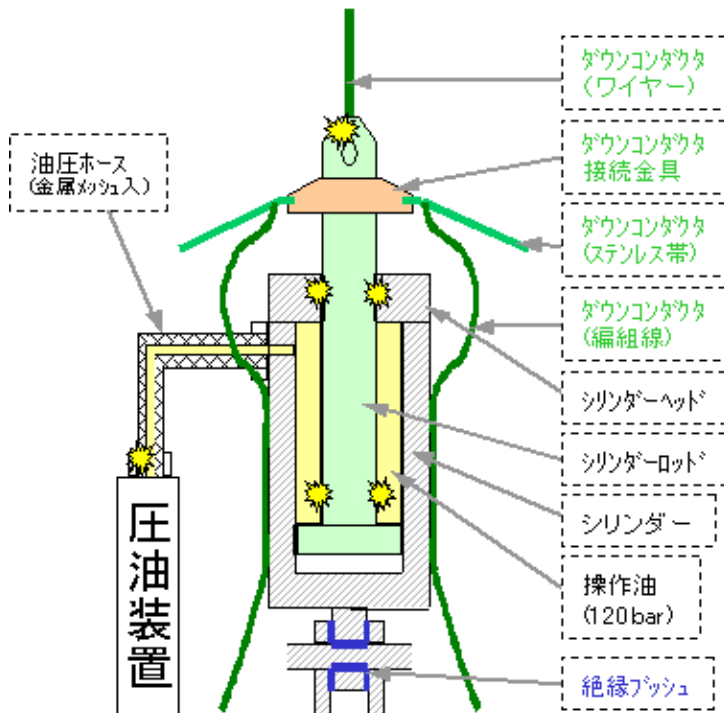
図7 油圧シリンダー概略図

凡例: アーク(放電)痕が認められた箇所

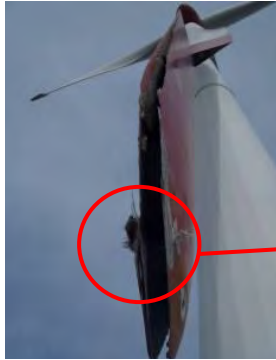
写真1 チップブレーキ裂け目状況

3月4日、チップブレーキ修理のため高所作業車で接近しNo.2翼チップブレーキ内部確認時【写真1,2】、レセプタブロックの脱落を発見した。レセプタブロックを接続するダウンコンダクタ（ロッド）（以下、「ロッド」と記す。）のネジ部は溶融した状態【写真3】であった。

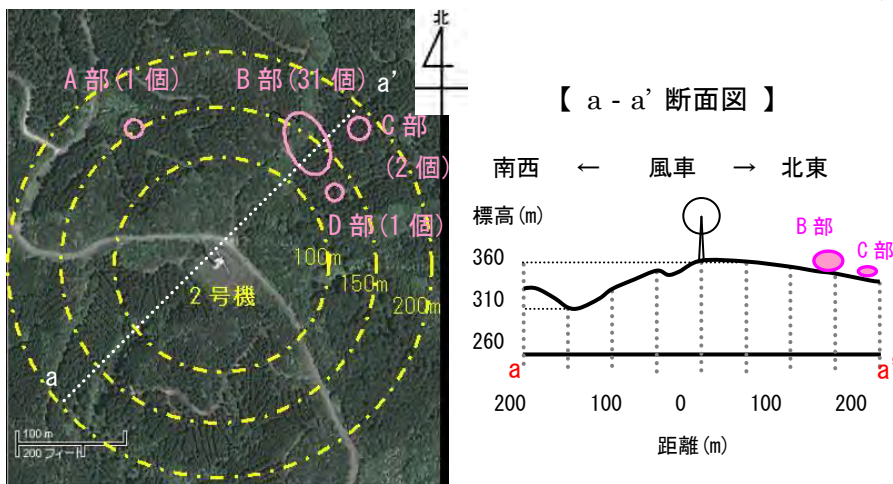
図5 チップブレーキ破片飛散位置

レセプタおよびレセプタブロックは発見されていないが、チップブレーキのFRP等破片35個は、図5の通り（飛散の最大は北東側約180m）発見されている。

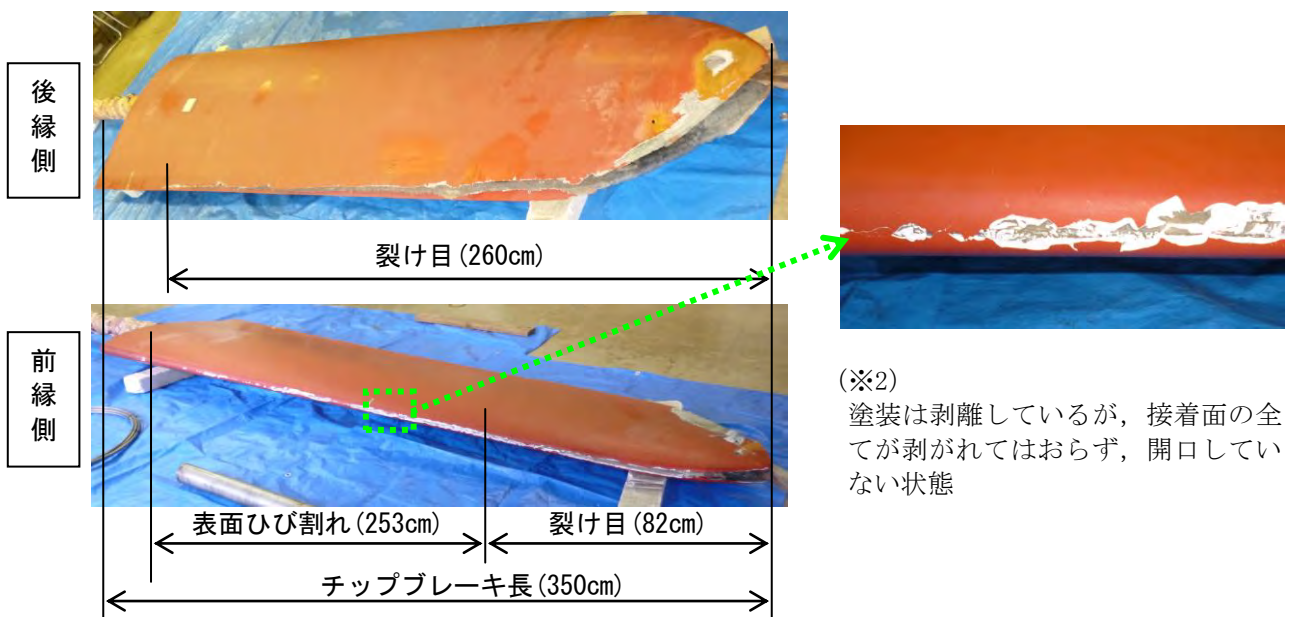
写真5 チップブレーキの裂け目および表面ひび割れ状況

チップブレーキを取外し、地上で確認した裂け目等の状況は表1および【写真5】の通りである。

部 位	裂け目および表面ひび割れの長さ	最大幅
後縁側	先端から 260cm まで裂け目	5cm
前縁側	先端から 82cm まで裂け目	2cm
	先端から 82cm 以降に長さ 253cm 表面ひび割れ(※2)	—

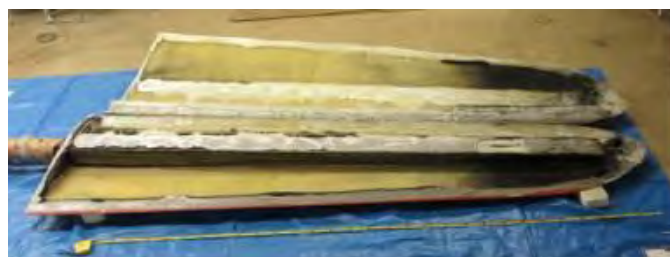
写真6 チップブレーキ内面の状況

先端部の内面は、黒くすすけた状態【写真6】であり、内部にアークが発生したと推定される。風上側の後縁側には、落雷によると推定される貫通箇所【写真7】が確認された。

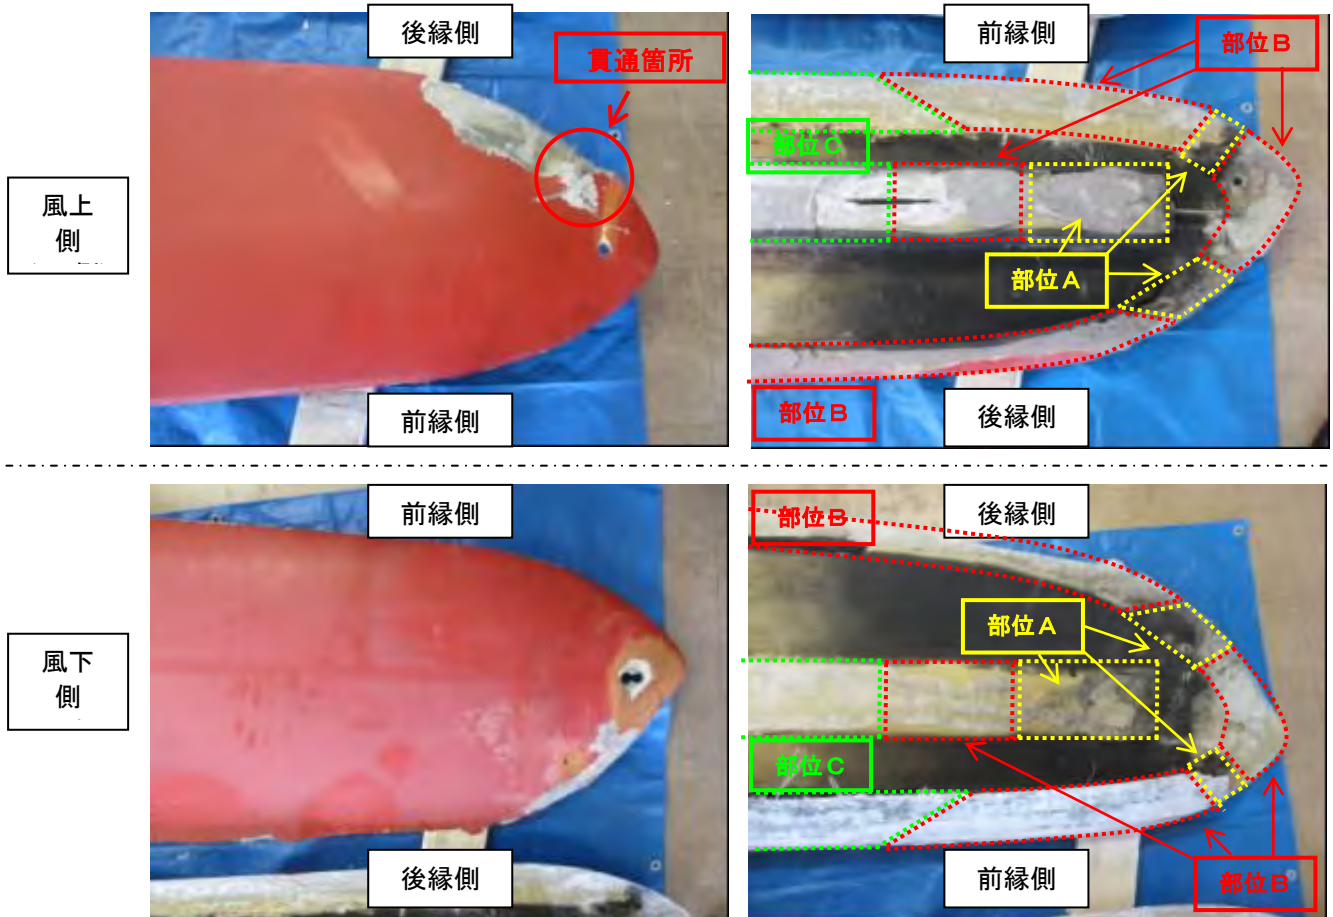
写真7 チップブレーキの先端部の状況

先端部の接着面を観察すると、次の3つの状態が確認できた。【写真7】

〔部位A〕接着面が剥離(開口)し、黒いすすが付着している部位。

今回の落雷により接着面が剥離したと推定される。

〔部位B〕接着面が剥離(開口)しているが、黒いすすが付着していない部位。

落雷後の運転により、接着面の剥離が進行したと推定される。

〔部位C〕接着面が剥離(開口)していない部位。

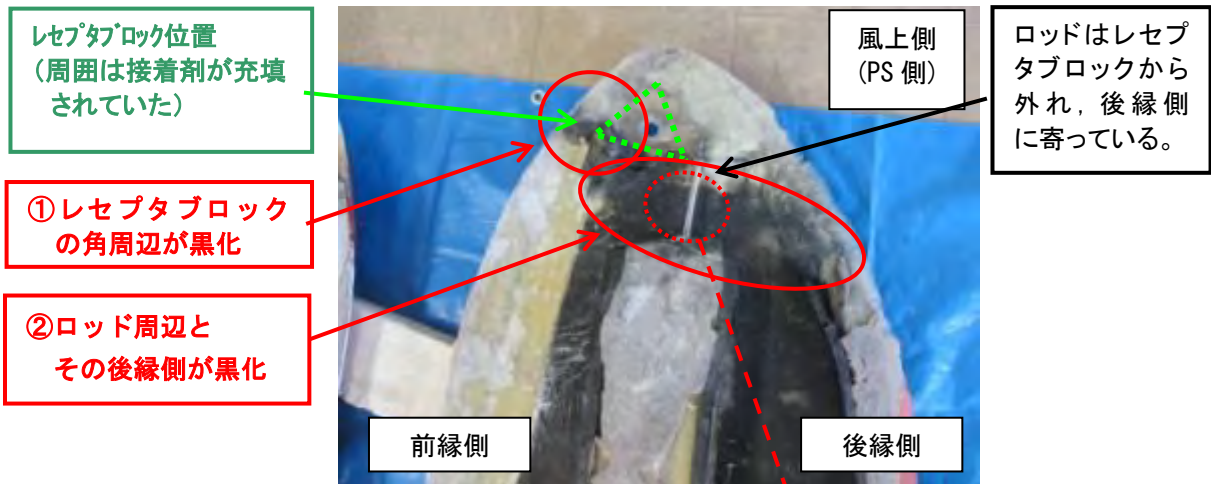
写真8 風上側の内面

レセプタブロック周辺では、①レセプタブロック角周辺、②ロッド周辺とその後縁側【写真8】が特に黒くなっている。また、③ロッドにも多数の放電痕(すずの付着)【写真9】が見られることから、ロッド周辺では、落雷により複数回アークが発生していたものと推定される。

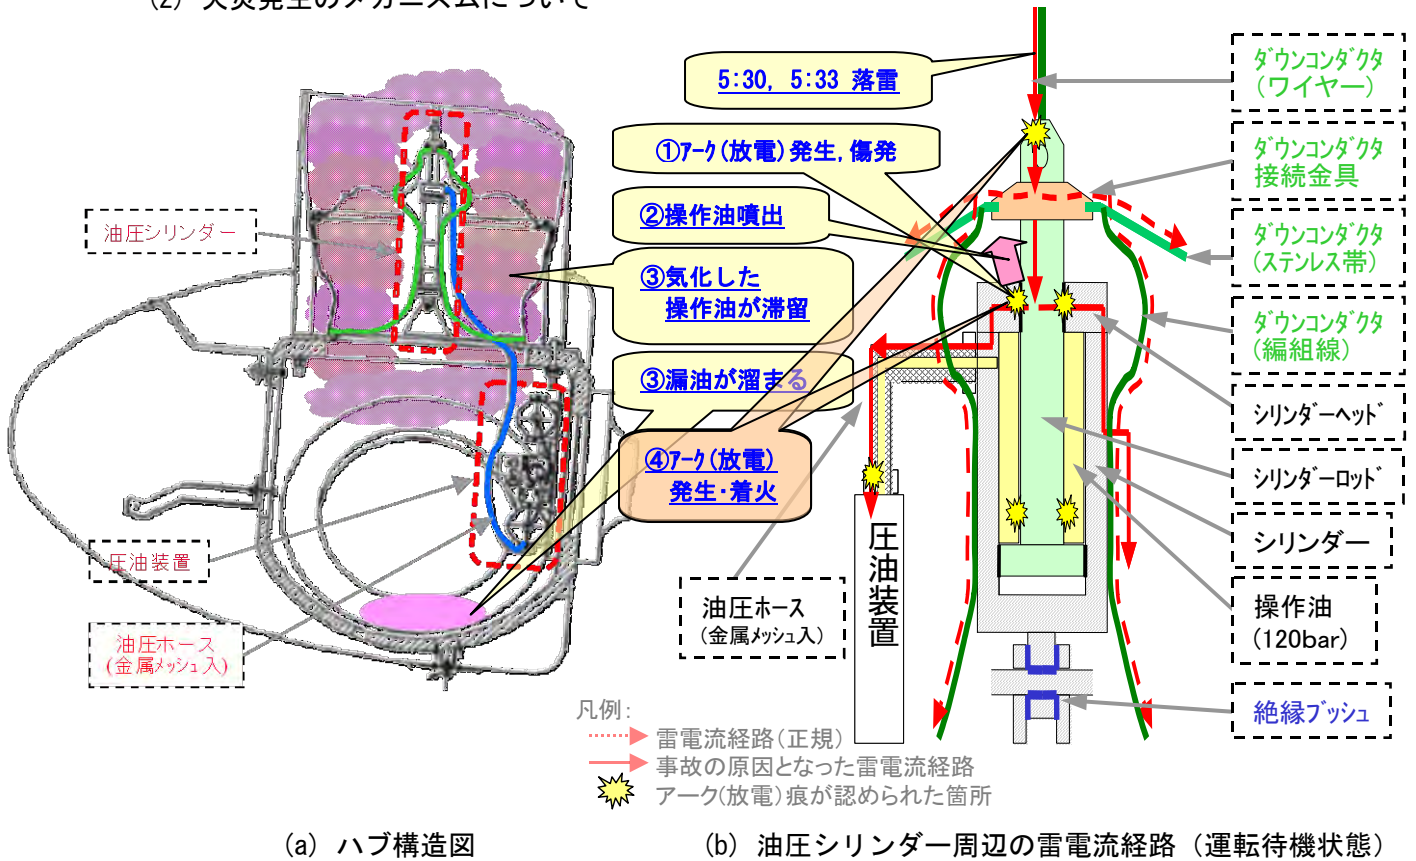
図2 火災発生メカニズム

- ・譲受前(H16)に雷被害対策として，風車メーカーの確認を得ずに，ダウンコンダクタ（編組線）を油圧シリンダー本体に沿わせて布設（原設計の変更となる改修）。
- ・金属メッシュ入り圧油ホースを使用（原設計）。
