オロロン風力発電所 1号機ブレード落下事故について（最終報告概要）

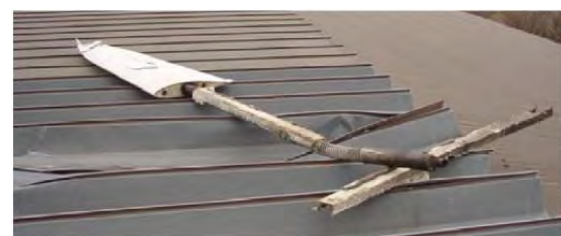
図-7 ③ブレードチップ

- ・ブレード1本が翼根部付近から落下、ブレード前面が50m離れた国道脇に飛散（①）、風下約70m地点に背面部が飛散（②）
- ・ブレードチップ受雷部に被雷損傷痕跡、約120m離れた鉄工所の屋根にブレードチップが落下し、屋根が損傷（③）
- ・ブレードワイヤーの溶断、ライトニングケーブルの断線
- ・ブレードの内部の補強材（スパー）含めた部品が周辺に飛散
- ・ブレード内に複数の落雷によるアーク放電の痕跡、他ブレード2本にもエッジ部開口の損傷
- ・ハブカバー落下（約20m飛散④）、ハブの翼根部点検口蓋の飛散と損傷ブレードからの空気噴出痕
- ・（電気・制御設備等）1、2号機タワー内部避雷器（アレスター）の焼損、及び遮断器（MCCB）断、受変電設備では高圧交流負荷開閉器の放電痕、トランス内部異常、遮断器（MCCB）断、焼損、及び弱電設備の焼損

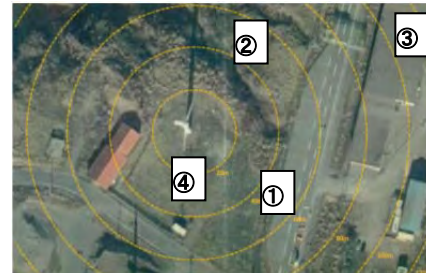
図-4 1号機羽根飛散位置図

ブレードチップ部は風車から約 120m 離れた鉄工所工場屋根にて発見されており、上記計算結果に空気抵抗等を考慮すれば、ほぼ妥当な距離と判断できる。

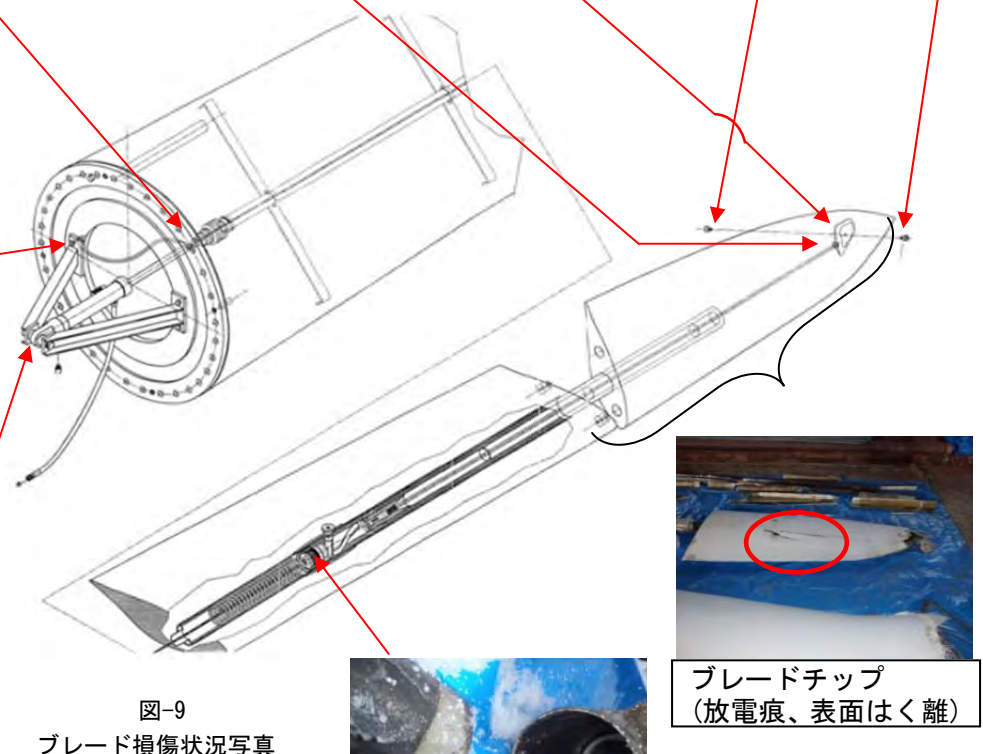
図-9
ブレード損傷状況写真

本事故は主としてブレードの損傷と飛散である。ブレードの損傷状況を図-9にまとめた。

ライトニングケーブル（一部素線溶着、断線）

避雷ロッド（溶断）

アンカーブロック（先端部溶損）

レセプター（受雷部落雷痕）

ライトニングケーブル（断線）

シリンダー（アーク放電痕）

ブレードワイヤー（溶断痕）

ブレードチップ（放電痕、表面はく離）

ハブ翼根部点検口（蓋は飛散）

ナセルカバー（損傷ブレードからの空気噴出痕）

他ブレードエッジ部（開口損傷）

ハブ取付け翼根部

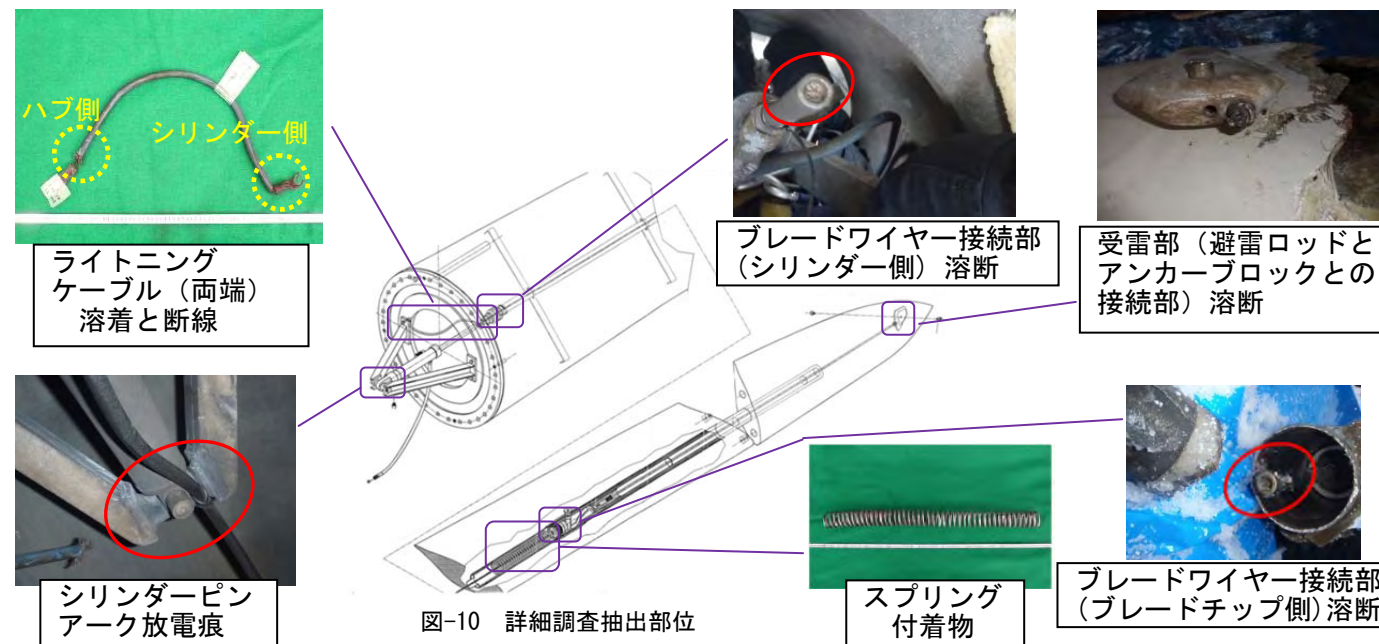
図-10 詳細調査抽出部位

避雷システムで損傷のあった以下の部品（図-10参照）に関し、専門業者に分析を依頼して状況を確認した。

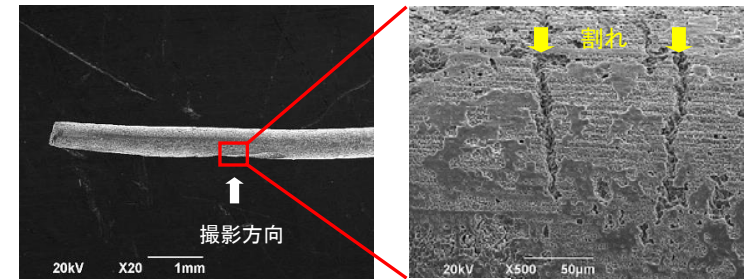
図-11 微細な割れ

- ・ライトニングケーブルのハブ側破断部は、破断部近傍の微細な割れ（図-11）と平坦な破断面（図-12）から、ブレード回転に起因する遠心力および重力により生じる繰り返し応力により疲労破壊が進展して、各素線の中心付近で破断したものと思われる。
- ・シリンダー側の一部素線破断部は、落雷により素線が溶融して破断したものと推定される（図-13）。

また、当該風車では、何らかの理由で正規品のケーブルを使用していなかったことが判明した。事故機用ケーブルは正規品ケーブルと比べて電流容量等の問題はないが、可撓性が小さく、使用時間経過に伴い破断した可能性が高い。

2) 避雷システムの改修: ライトニングケーブルの2重化改修を行う。

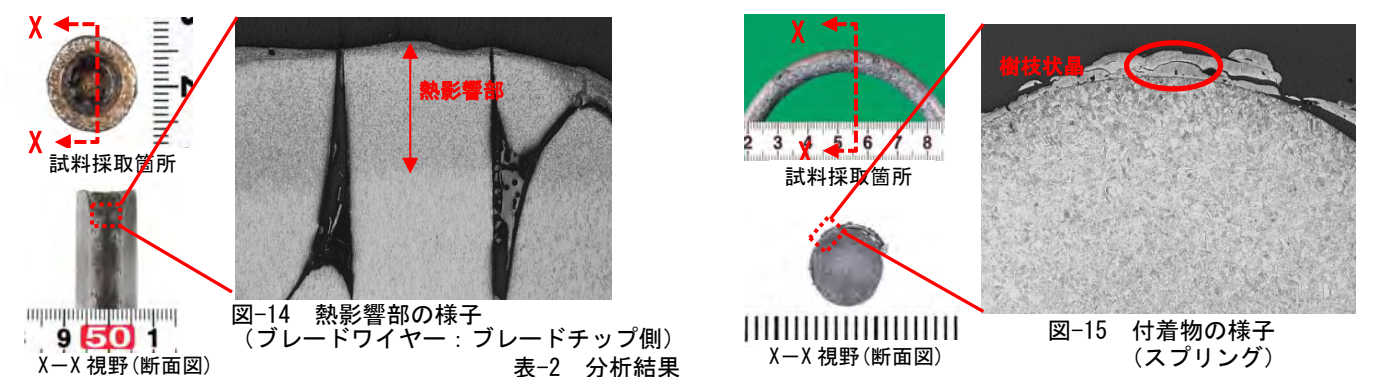
図-14 熱影響部の様子
（ブレードワイヤー：ブレードチップ側）
表-2 分析結果
図-15 付着物の様子
（スプリング）

| 部位 | 分析結果 |
|---|---|
| ブレードワイヤー（ブレードチップ側） | 熱的要因による破断（図-14） |
| スプリング | 熱的要因により溶融・破断した部品（ブレードワイヤー）の付着（図-15） |

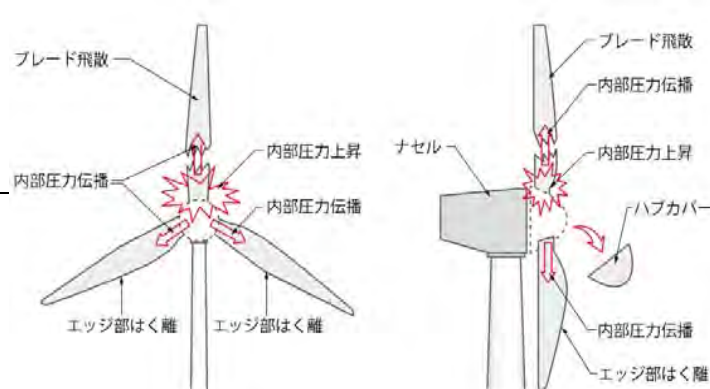
図-16 圧力上昇からブレード破損に至るまでの流れ

アーク放電発生時の現象は以下のように推測される。(図-16 参照)

1) 落雷により、避雷ロッド部、ブレードワイヤー接続部に溶断が発生した。

2) 溶断部分及びシリンダー取り付け部のピン周辺、ライトニングケーブルのシリンダー側の一部素線からアーク放電が発生し、放電がもたらしたエネルギーで空気が膨張、内部圧力が上昇し、ブレードの補強材(スパー)とブレード前面、ブレード背面との接着部分がはく離した。内圧上昇の追加要因として、ブレード内部の結露等の水分による、水蒸気爆発の可能性も考えられる。

3) この時点では風車の回転は継続されていたため、はく離したブレード前面、ブレード背面の間から入り込む風力によっても、ブレードの分解が進み破損に至った。

4) 飛散したブレード部品は風によるエネルギー、回転によるエネルギー、内部の圧力エネルギーの合力により、周辺に飛散し落下した。
