## 追分ソーラン風力発電所2号機ブレードチップ破損・部品飛散事故について（最終報告概要）

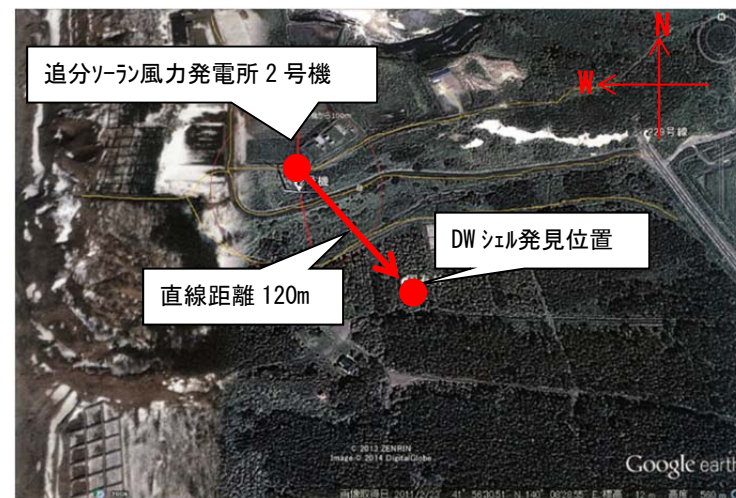
図-5 シェル飛散状況

- 1月25日 全ブレードの臨時点検を実施。ブレード全体の外部外観をロープアクセスにて点検し、ブレードチップを含む全ブレード表面に運転に支障のある損傷箇所がないことを確認。
- 1月31日 13:18 遠隔定時監視にて、出力425kW、風速16.3m/sを確認。  
14:01 他社よりブレード変色の情報提供を受け、遠隔操作にて1号機・2号機風車運転停止。  
16:13 現地業務委託先にて点検の結果、2号機ブレードの異常を確認。
- 2月01日 当社風車保全員がDW（ダウンウィンド）シェル欠損を現地確認し、破損ブレードを下向き処置。
- 2月02日 欠損したシェルの検索開始。
- 2月19日 破損したブレードチップを取り下ろし。
- 4月16日 南東に120m離れた国有林内で欠損したシェルを発見

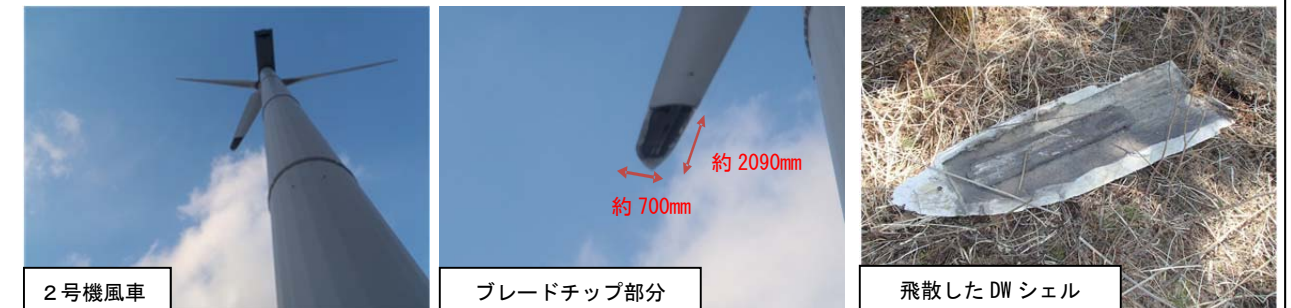
図-6 ブレードチップの破損事故状況、飛散したシェルの状況

DW側のシェル全体がほぼ原型を保った状態ではく離、脱落しており、残されたウェブとUW側のシェルは正常な取り付け状態であった。

破損したブレードチップ内部には今回の事故に直接関連する被雷の影響は見られなかった。

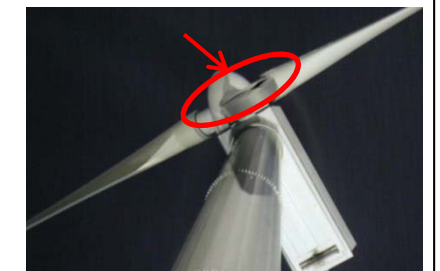
図-7 2002年1月破損発見時の状況

2002年1月、被雷によりDWシェルが損傷していることを発見した。この損傷は2001年12月30日の落雷によるものと推定される。この段階では今回の事故にはく離したDWシェルは脱落していなかった。しかし、翌2月の補修時には当該DWシェルは付近に脱落していた。

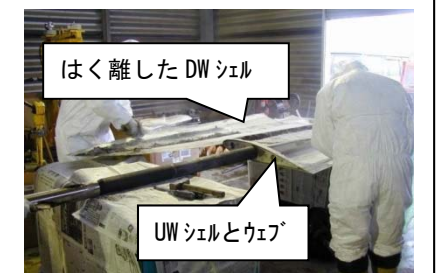
図-8 2002年2月実施の補修の様子

同月、脱落したDWシェルをウェブとUWシェルに接着し補修したが、補修内容の詳細については報告書の記述が乏しく、不明確な部分も多い。そのため、補修時の接着作業の適切性については、明確な判断ができない。

- 1) 過去の補修（2002年2月）では全般的に小規模補修用素材で行われており、構造補修及び接着補修として妥当なものではなかった。
- 2) ウェブとシェルの接着においてはほとんどその形跡を認めることができない箇所があった。これらが接着されていないとすれば、運転中にはく離するのは時間の問題であった。
- 3) LE、TE の接着に関しても弱かった部分も見られ、グラスファイバーの積層はく離が見られる。

- 1) 2002年2月のブレードチップの損傷事故の補修が十分なものでなかったと考えられる。
- 2) 2002年2月の補修記録が十分整備されていない。先の補修記録が十分でなかった点を考慮して、点検マニュアル、点検内容、点検基準等を見直し、経過観察ができる体制を構築することが必要である。
- 3) ブレードメーカーに対してこのような損傷における正規の補修方法について照会、確認をとる必要がある。

不十分な補修作業を防ぐために、ブレードの大規模補修（\*）が発生した場合には、ブレード製造メーカー、またはそれに準ずる専門事業者を選定し、委託する。専門事業者の選定にあたっては、経験、実績等に基づき社内評価を実施する。

補修作業の健全性を確認するため、大規模補修後に内部構造部材、LE の接着状況を打音検査または超音波診断により検査する。

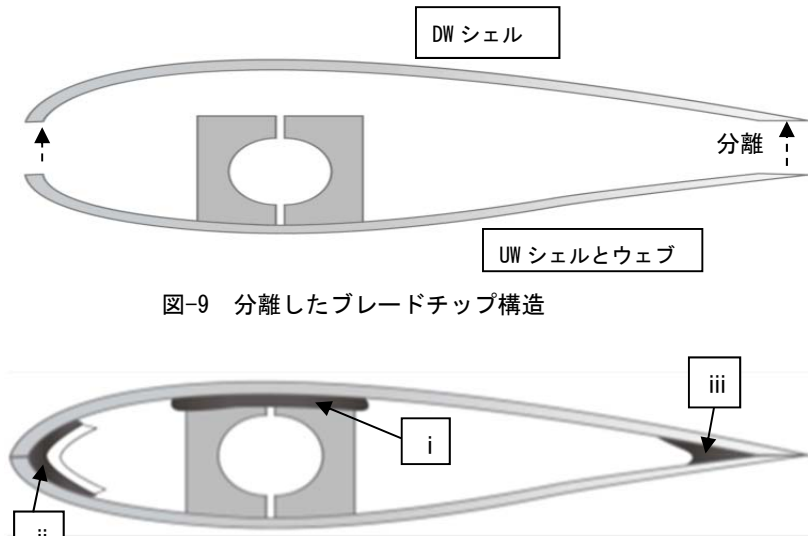
図-9 分離したブレードチップ構造

今回の事故により、ブレードチップは概ね 図-9 のような 2 つの部分に分離した。

分離した 2 つの部分は下記 i) ～ iii) の 3 箇所にて接着されている。

- i) DW シェルとウェブの接着面
- ii) リーディングエッジ (LE) 接着部
- iii) トレーリングエッジ (TE) 接着部

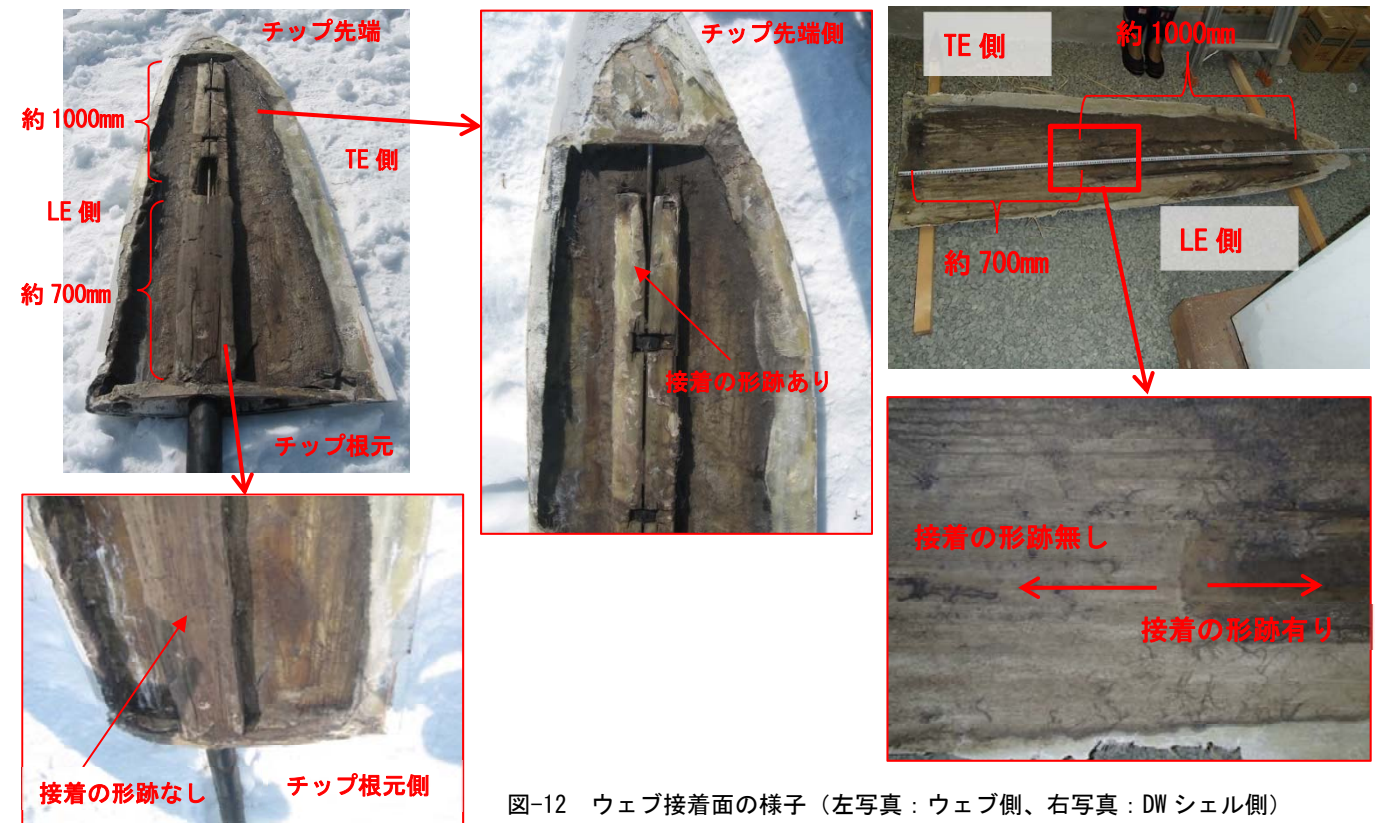
ウェブの先端から 1000mm 程度の長さの部分にはグルーによる接着の形跡と、ガラスファイバーの跡が見られるが、ウェブの根元から 700mm 程度の長さの部分には接着された形跡は無く、接着部分が引き剥がされた場合に見られるはずのグルーの割れや、ガラスファイバーの毛羽立ちの様子が無い。

また、DW シェル側のウェブとの接着面では、ウェブ側接着面と同様に先端から 1000mm 程度の長さの部分には接着の形跡が見られるが、根元側の 700mm の部分には接着の形跡が見られない。

以上から、ウェブと DW シェルの接着は、根本から 700/1700 ≒ 2/5 程度の長さの部分で接着が行われていなかった可能性が考えられる。

図-12 ウェブ接着面の様子 (左写真: ウェブ側、右写真: DW シェル側)

2002年2月のブレードチップ補修時に DW シェルの接着が十分に行われなかったため、劣化が徐々に進行し、はく離したものと推定する。

大規模補修を行った履歴のあるブレード、ブレードチップに関しては、1年に1回経過観察（目視点検、打音検査）を実施し、補修時の接着部分に劣化がないことを確認する。

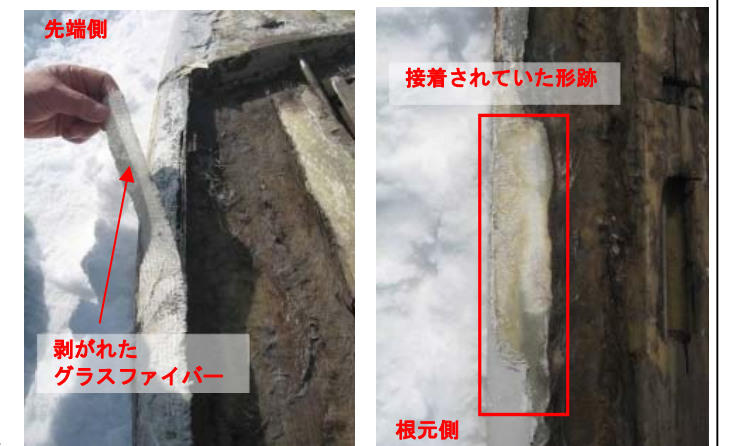
図-13 LE 接着部の様子

先端側についてはガラスファイバーに樹脂が十分に浸透していない、すなわちガラスファイバーと樹脂が分離している状態で剥がれていることがわかる。

一方、根元側は樹脂とガラスファイバーが一体化しており、表面が毛羽立っている

すなわち、LE においては十分に接着されていた部分と、一部接着が不十分なところがあった。

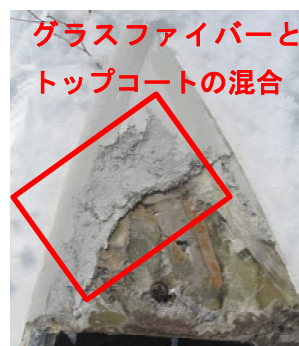
図-14 チップ先端部の様子

DW シェルとともに離した部分と、UW シェル側に残った部分とに分離しているが、その2つの部分の境目となる損傷部を見ると、グラスファイバーとトップコートの混合が行われた形跡がある。

通常、このような混合をすることはなく、強度を保てるような接着となっていなかったと推定される。
