# 根占7号機タワー損傷について(第2報)

2014年6月25日  
南九州ウインド・パワー(株)

## 0. 根占7号機タワー損傷の検討状況(全体)

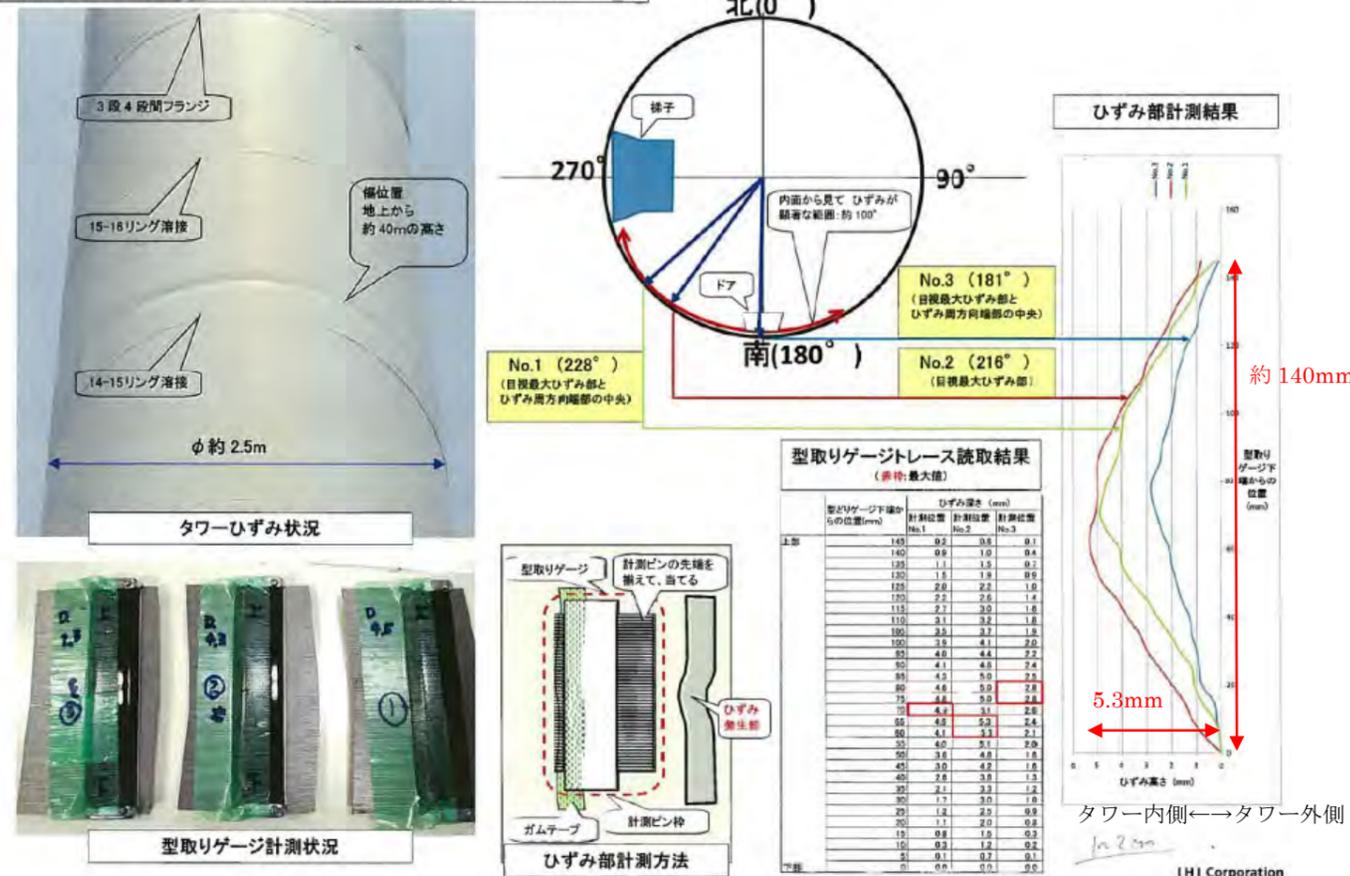
根占7号 タワー15リング ひずみ計測 (2014年6月10日)

6月10日に形取りゲージで、タワーの内側から歪みの大きさを計測した。下図の通り上下方向に140mm程度の幅で、山形に変形していた。最も高い部分は5.3mmであった。目視で歪みが顕著な範囲は約100°であった。

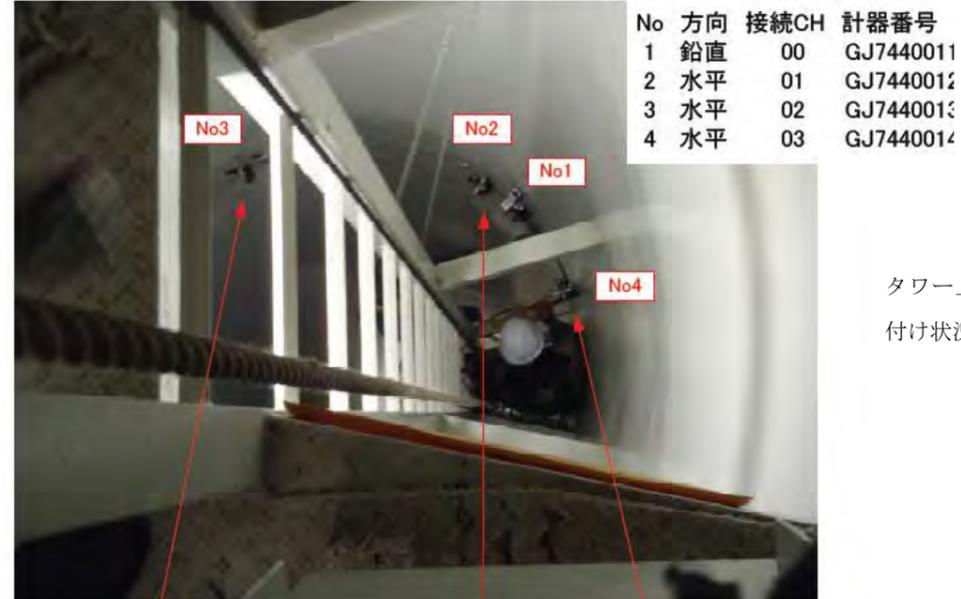
変位計設置 全景

損傷の発生部分に変位計(4台)を取付けて、6/11から計測を開始した。(風車は停止中)

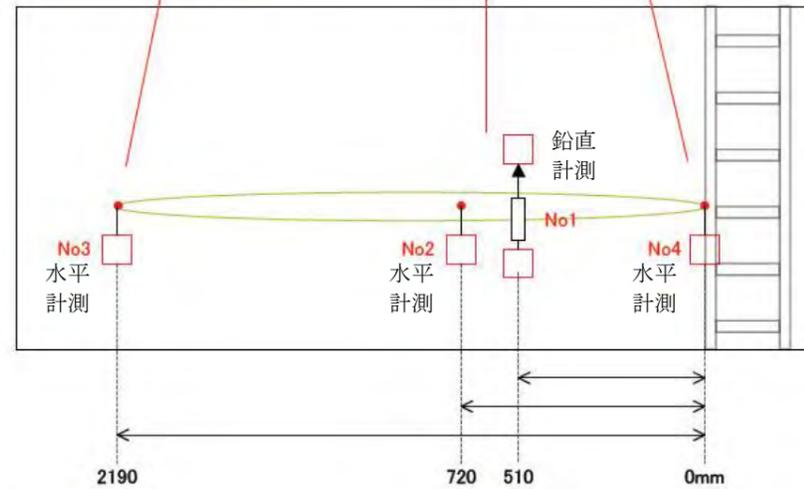
タワー上面から、変位計の取り付け状況を俯瞰したものです。

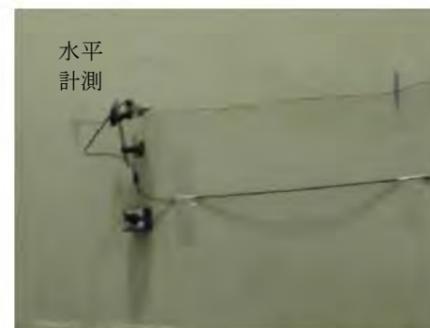
変位計設置 No3

- No.1 損傷の中央付近、鉛直方向の変位を測定
- No.2 損傷の中央付近、水平方向の変位を測定
- No.3, No.4 損傷の両端付近の水平方向の変位を測定

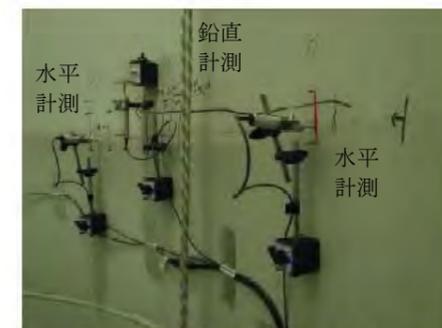
変位計設置 No2(左) No1(中) No4(右)

変位計をマグネットでタワー内面に固定。(タワー内で作業性が良くないため、マグネットで簡易的に固定した)

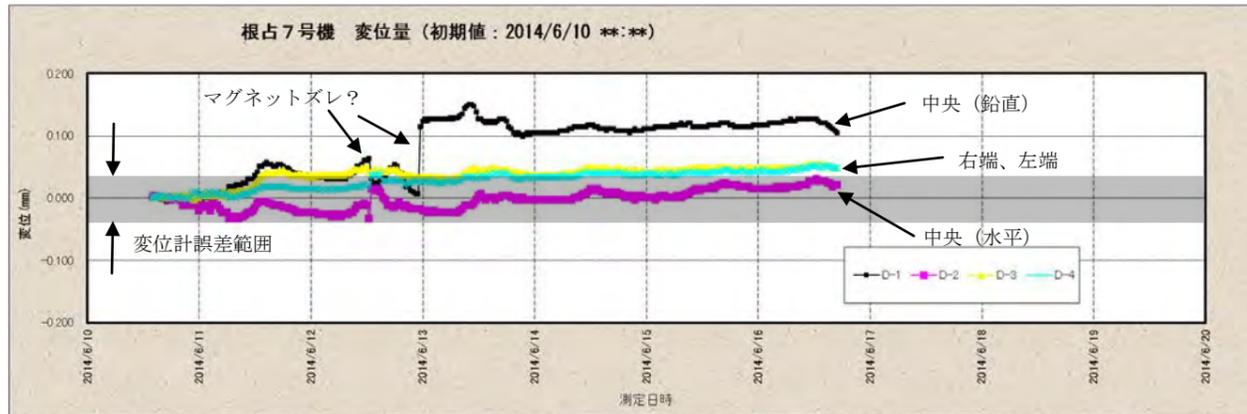
変位計のデータはさほど変化していない。変位計は 30mm の計測長に対して±0.1% (=0.03mm) の誤差を持つこと、変位計はマグネットで簡易的にタワーに固定されており、正確な計測は難しいこと、計測値にはドリフトの影響なども考えられること等を考慮すると、損傷の進行を確認するためにはさらにデータを収集する必要がある。ただしこれまでの計測から、損傷が急速に拡大する恐れは小さいと判断される。

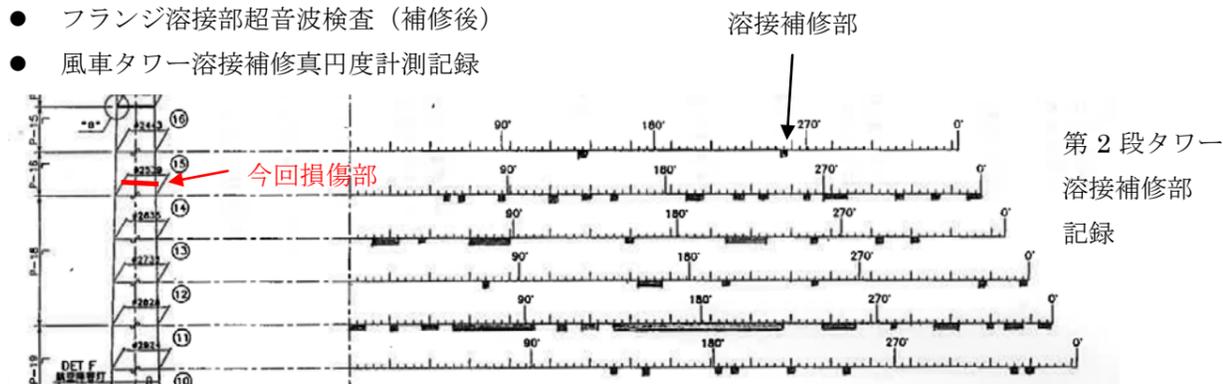
根占発電所のタワーは、建設時にタワー溶接部に溶接不良が発見され、現地で全数補修を受けている。その際の以下の記録を確認した。溶接補修後は溶接部にキズがなかったこと、真円度が許容値内であったこと、補修の前後で真円度の変化がなかったことを確認した。

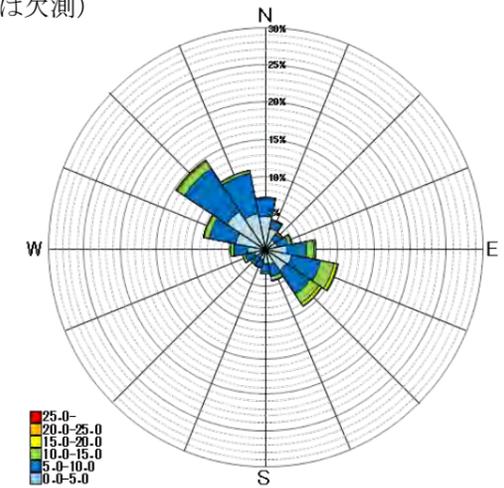
左表は、根占 7 号のナセル風速計で記録した、各年の最大風速の発生状況である。最大風速は 2006 年 9 月 17 日に台風 13 号が接近した際の 33m/s であった。右図は 2009 年~2014 年の風配図である主風向は西北と東南東である。15m/s 以上（黄、橙、赤）の発生確率は低い。極値風速は設計風速（風車 50m/s、タワー 40m/s）より低く、平均風速も低い風況から、極値風や平常風がタワー損傷の原因になった可能性は低いと推定される。

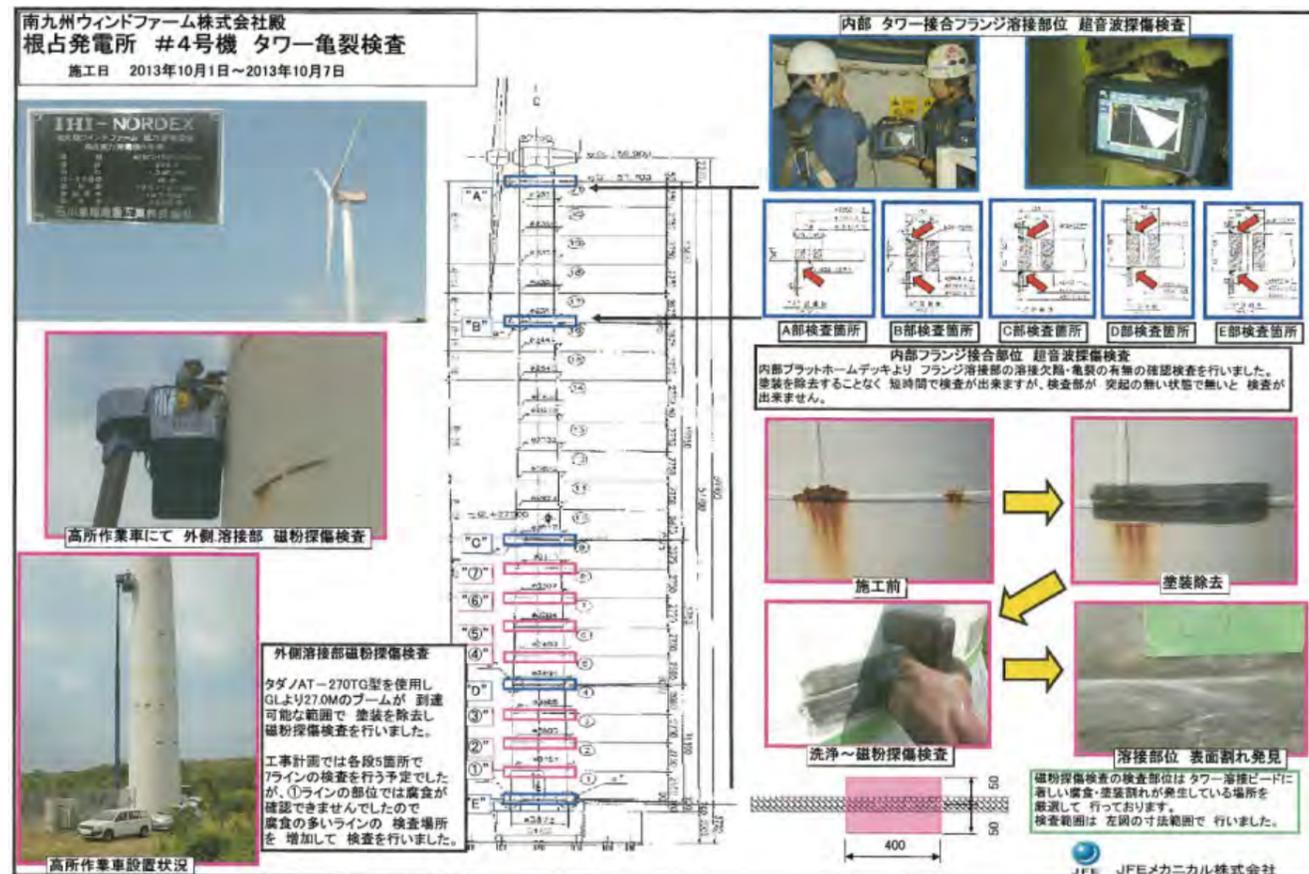
根占7号機は年2回の定期点検を受けていた。また根占風車は建設時に溶接部の補修を受けており、近年溶接部の発錆が目立つことから、2013年10月に、根占4号機において、試験的に溶接部の非破壊検査を実施した。その結果、溶接線の腐食部分37箇所中、5箇所小さなキズが確認され、今後の対応を検討しているところであった。
