## 根占4号機ナセルカバー脱落について

2014年6月25日  
南九州ウインド・パワー（株）

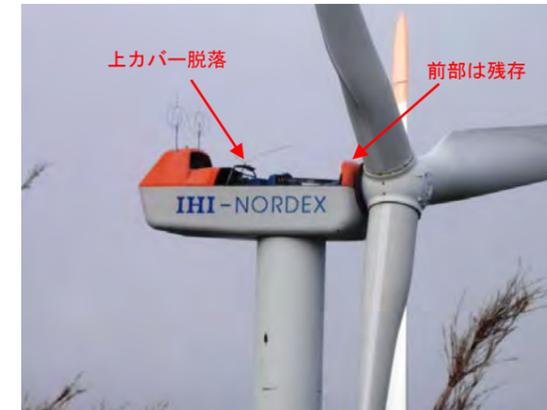
当該風車は5月21日に7号風車タワー損傷発生後、保安停止していた。当初は発電を停止したのみで、ヨー制御を活かし、風向にナセル方向を追従させていた。その後ヨー制御のブレーキ装置に不具合が発生したことから、5月27日にヨーブレーキの油圧配管を外して修理に出しており、ヨー制御が停止していた。

ナセルカバー脱落状況

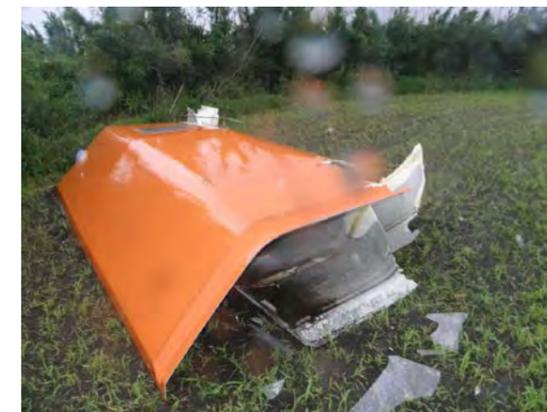
落下したカバー（後方より）

右上図は、脱落したナセルカバーをカバー下部、後方から観察したスケッチである。ナセルに取付けられていた状況を表すため、ナセル側に残っていたフレームやナセルカバーヒンジ、ナセルカバーフックなどを書き加えている。ナセルカバーはFRPの積層材を貼り付けることで、フレームに固定されているが、後方部分の貼り付け部(赤色部分)は剥離していた。前方(緑部)はフレームに固定されたまま、カバーの破片がナセルに残存していた。

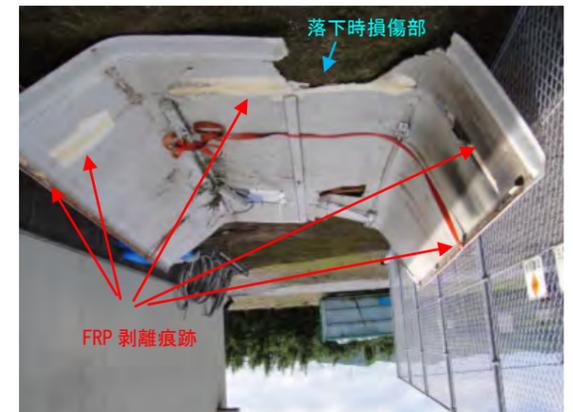
落下したカバー内側（後方より）

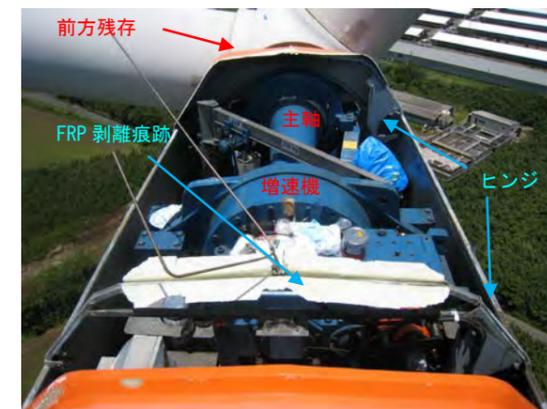
ナセル状況（後方より）

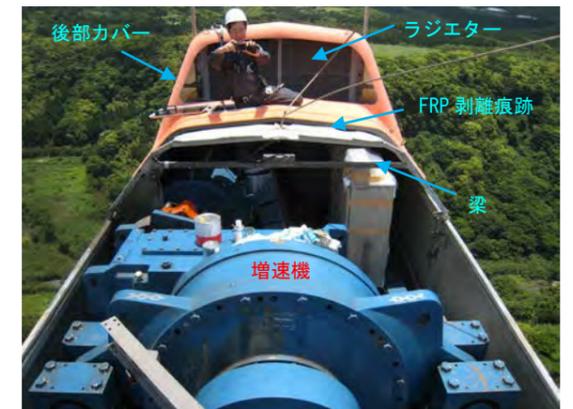
ナセル状況（前方より）

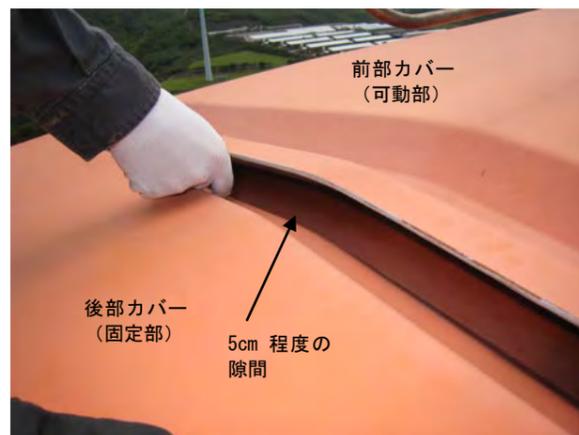
前部カバーと後部カバーの隙間

また、ナセルカバーは前部が開閉式となっており、後部カバーとの間に5cm程度の隙間が空いていた。

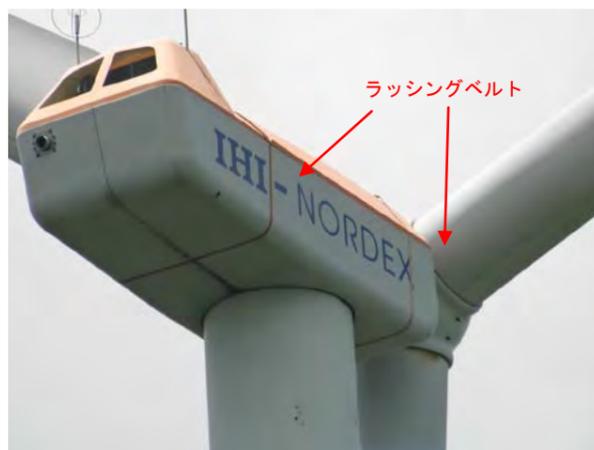
ラッシングベルト装着状況

- ヨーを長期間停止し、その間強風を受ける可能性がある場合には、台風シーズンに係わらず必ずラッシングベルトを巻き、後方から風が吹き込んでも、ナセルカバーの隙間が広がらない対策を講じる。(恒久的な対策は、風荷重の検討結果等を考慮し、別途検討する)

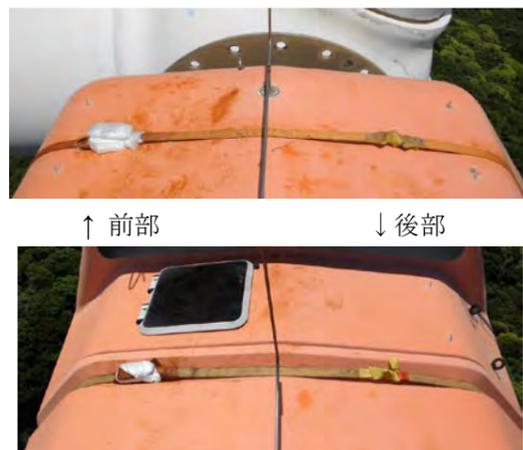
ラッシングベルト固定状況

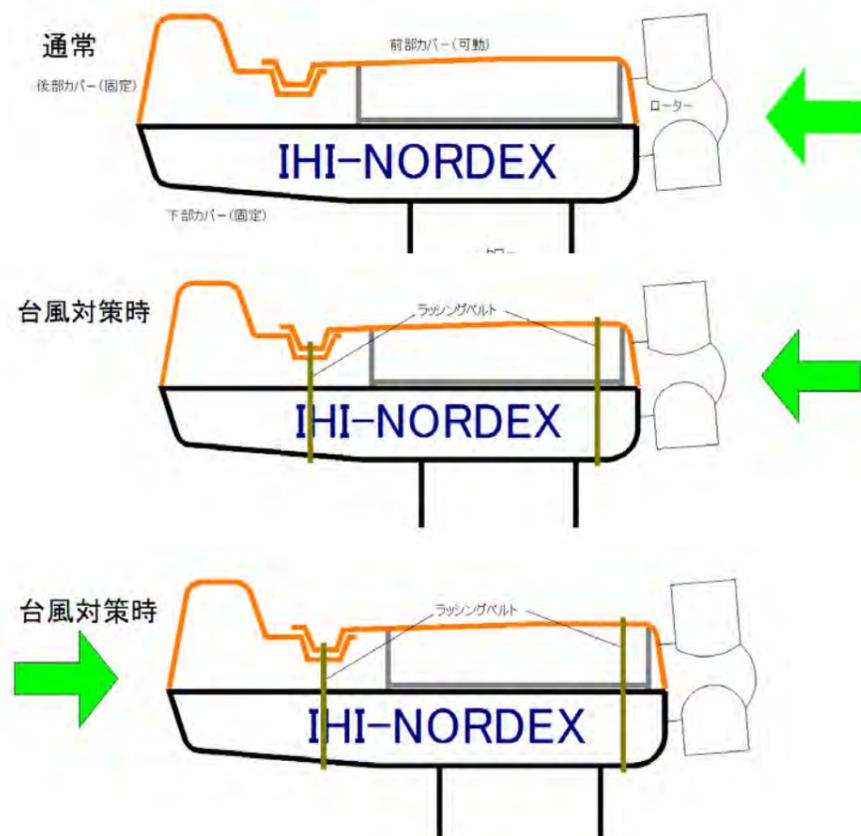
系統受電によりヨーを制御し、風に正対する。

台風接近時には事前にディーゼル発電機に電源を切替える。系統停電時にもヨー電源を確保し、ヨーを制御して風に正対する。

ヨー制御停止時でも、ラッシングベルトによりナセルカバーを固定しているため、後方から強風を受けてもカバーが飛散しない。

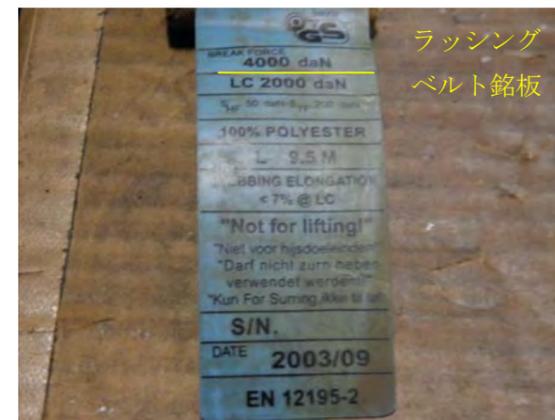
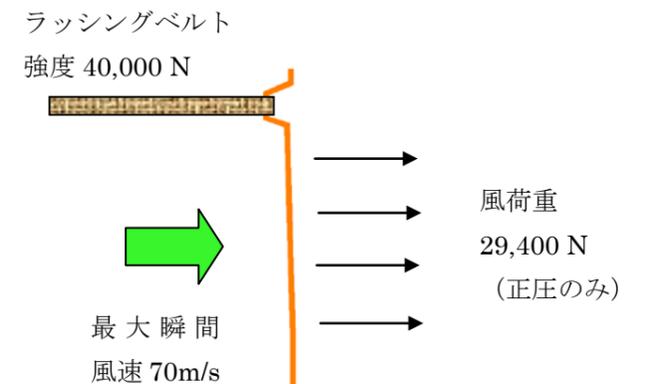
Breaking Force 4000 daN  
1 daN は 10N なので、このラッシングロープの強度は 40,000 N  
ナセルカバーの面積は 6 x 1.65=10m<sup>2</sup>  
この面積全面で 70m/s の強風を受けたときの力は  
 $P=0.6 \times 70^2 \times 10 = 29,400N$

ナセルカバー大の平板に加わる風荷重  
29,400N < ラッシングロープの強度 40,000N

ナセルカバー全面で 70m/s の風を受けたとしても、ラッシングベルトで支持することができることから、ラッシングベルトは、今回の用途に関して十分な強度を有するものと思われる。(ただし全数新品と交換予定)
