## ピッチベアリングに発生したクラックの原因調査進捗報告

第3回までの構造強度WGで報告したように、弊社製風力発電機J82のピッチベアリング外輪に発生したクラックに関して、その原因究明のための調査を進めてきた。その結果、クラックの発生原因がほぼ特定できたので、調査結果、発生原因、及び対策案を報告する。

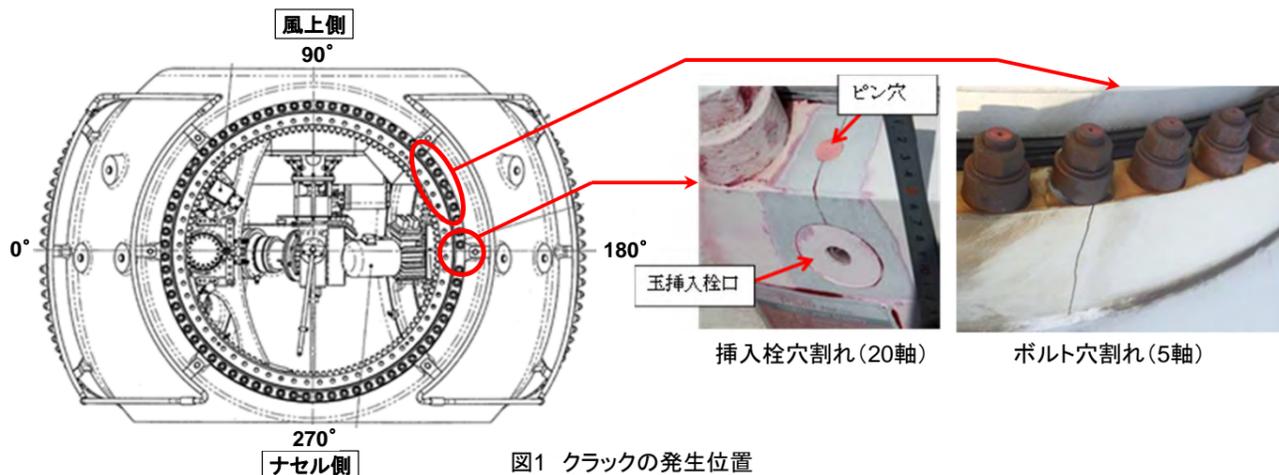
図1 クラックの発生位置

図1に示すように、ピッチベアリングの周方向オリエンテーションを、同図左側(風車上部)を0°として時計回りに定義する。クラックは、180°方向に配置されている挿入栓穴、及び140°~150°方向付近のボルト穴に発生した。ピッチベアリングは、その製造会社がP社とR社の二種類あり、P社製ベアリングではその19体において挿入栓穴からクラックが発生した。また、R社製ベアリングでは、挿入栓穴にクラックが発生したものが1体、ボルト穴に発生したものが5体である。

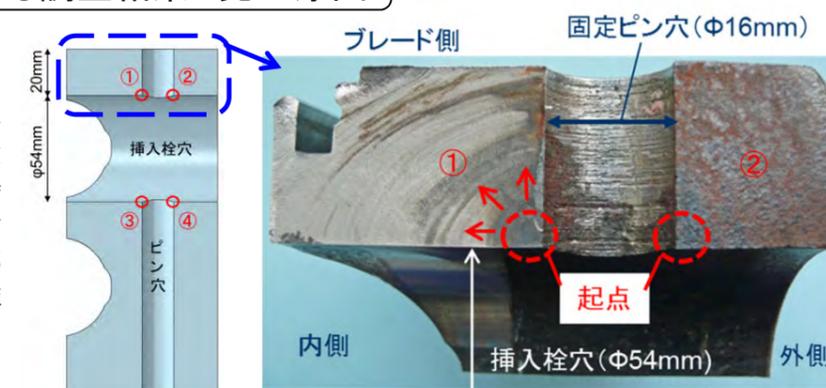
図2 P社製ベアリング損傷品の破面

挿入栓穴部にクラックが発生したP社製ベアリングを解体し破面調査を実施した。その破面写真を図2に示すが、クラックは挿入栓穴とピン穴の交差部①、②から発生し、また疲労破面の特徴であるビーチマークが観察されることから疲労による損傷であることが判明した。また、起点部には介在物や欠陥、マイクロ組織の異常などは確認されなかった。

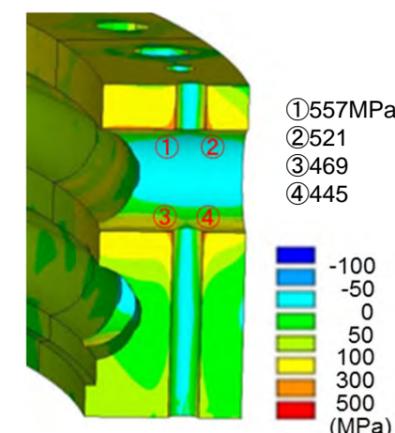
図3 挿入栓穴断面の周方向応力分布

等価疲労荷重を用いたFEMによる応力解析の結果、挿入栓穴とピン穴の交差部には7~10倍の非常に大きな応力集中が生じることが判明した。図3に挿入栓穴断面の周方向応力分布を示すが、穴交差部①、②には500MPaを超える応力が生じており、この大きな応力の繰り返しがクラック発生の原因と考えられる。

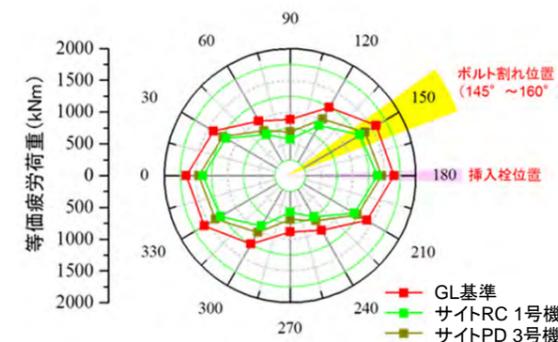
図4 等価疲労荷重の周方向分布

現在の挿入栓穴の位置(180°)は、GLガイドライン2003に規定されている極値荷重条件時に、作用する荷重が低い位置として選定している。その際に疲労荷重に対する検討を実施していなかったため、あらためてベアリング周方向各位置における疲労照査を実施した。図4にベアリングの各周方向位置における等価疲労荷重分布を示す。この等価疲労荷重は、実機において測定された風況と、Class IIAの風況条件を使用し、疲労照査に用いられる設計荷重条件(DLC)に対して風車動解析を実施して算出したものである。その結果、現在の挿入栓穴位置(180°)は、疲労荷重が大きい位置であることが判明した。また、図3における穴交差部①の疲労寿命を疲労損傷度計算により評価した結果、寿命は約0.8年であった。したがって、挿入栓穴を疲労荷重の大きい180°位置に配置したことがクラック発生の主原因と考えられる。

a) 挿入栓穴の位置を現行の180°から240°位置へ変更し応力低減を図る(図4参照)。

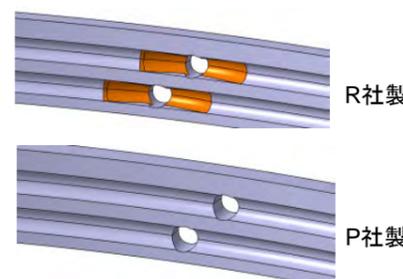
図5 逃がし加工

挿入栓穴部のクラックがP社製ベアリングに集中して発生していることから、P社、R社両社製ベアリングの差異を検討した。その結果を表2に示すが、両者の大きな差異は、挿入栓穴のあるソフトゾーン部レース面の逃がし加工の有無である(図5)。この逃がし加工の目的は、高周波焼入れの行われていないソフトゾーン部のレース面に鋼球が接触するのを防止することである。R社製のベアリングにのみ逃がし加工が施されていたが、規格や基準でその加工が義務付けられているわけではなく、実施はメーカー独自の判断による。この逃がし加工により挿入栓穴近傍のレース面に接触する鋼球が減少するため、穴交差部に生じる応力はP社製に比較してR社製では約7%低下する。しかし、応力の差が小さいこと、及びR社製においても挿入栓穴部のクラックが発生していることから、逃がし加工の有無がクラック発生の原因ではないと判断される。

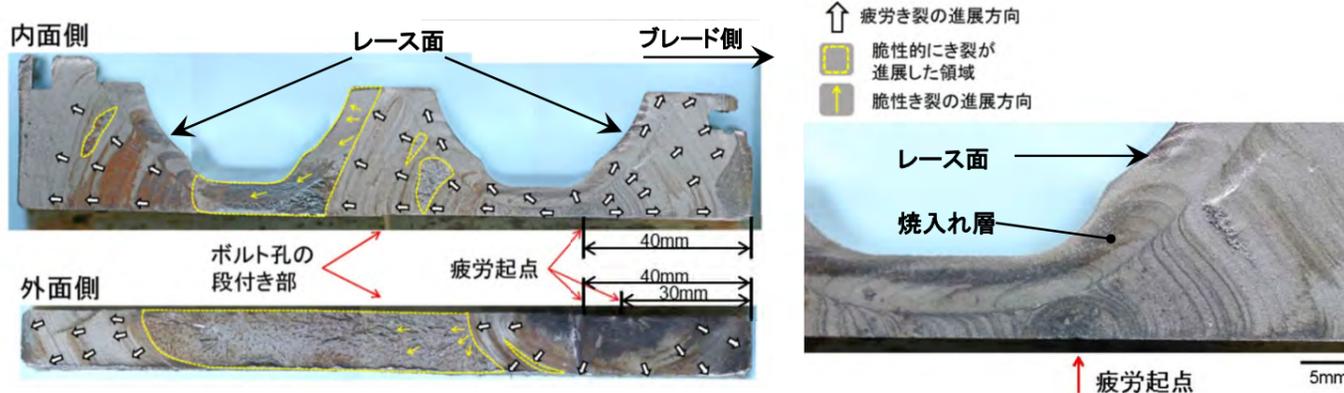
図6 R社製ベアリングのボルト穴部破面及びクラックの進展状況

ボルト穴部にクラックが発生したR社製ベアリングを解体し破面調査を実施した。図6にその破面写真を示すが、クラックは外輪を輪切り状に完全に貫通しており、ボルト穴内面のブレード側端面より約30~40mm位置を起点として発生・進展していることが確認された。レース面側のクラック起点部の拡大図を図7に示すが、半楕円弧状のビーチマークが明瞭に観察されることから疲労による損傷であることが判明した。また、高周波焼入れ層と母材の境界近傍においてビーチマークが半楕円弧形状から大きく湾曲している現象が観察された。これは、高周波焼入れによる残留応力の存在によりクラックの進展速度が大きく変化したためと推定される。なお、起点部には介在物、欠陥、マイクロ組織の異常などは確認されなかった。

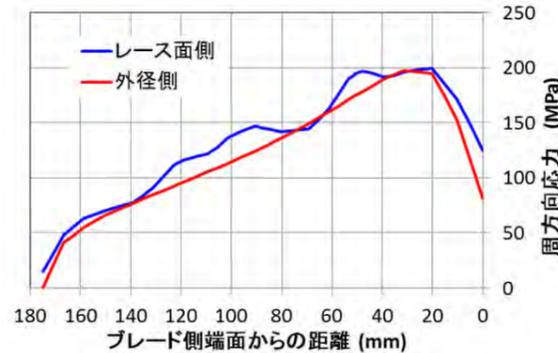
図8 ボルト穴内面の周方向応力分布

図8にFEMによる応力解析より求めたボルト穴内面の周方向応力分布を示すが、ブレード側端面から20~40mm位置で応力が最大となり、クラックの起点位置とはほぼ一致した。しかし、応力の最大値は200MPa程度であり、挿入栓穴部の応力の1/2以下であることから、クラックの発生には他の要因があるものと推定される。

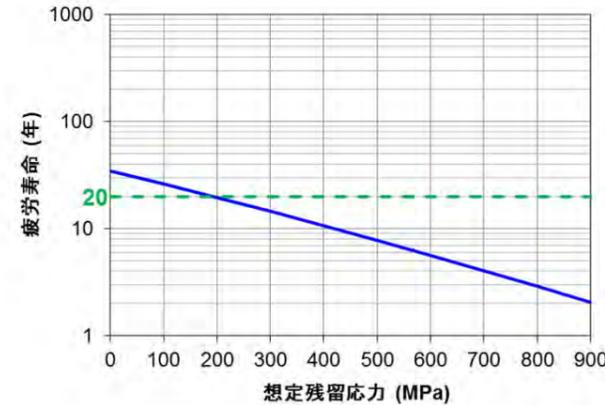
図9 ボルト穴内面の残留応力と疲労寿命の関係

そこで、残留応力が疲労寿命に及ぼす影響を把握するために、残留応力を考慮した疲労損傷度計算によりボルト穴部の疲労寿命を評価した。ボルト穴内面に存在する残留応力と疲労寿命の関係を図9に示すが、残留応力が存在しない場合には約35年の寿命を有することが分かった。一方、残留応力が存在する場合には、残留応力が500MPaで約8年(P社製)、800MPaで約3年(R社製)の寿命となった。したがって、残留応力がボルト穴内面に存在することがクラック発生の主要原因と考えられる。

- b) 高周波焼入れ後に焼戻しを実施し残留応力の低減を図る。
- c) 疲労強度への影響の大きいボルト穴の表面粗さを現状のRz 180μmから25μmへ改善する。
- d) 外輪の半径方向の板厚と高さを増加し応力の低減を図る。

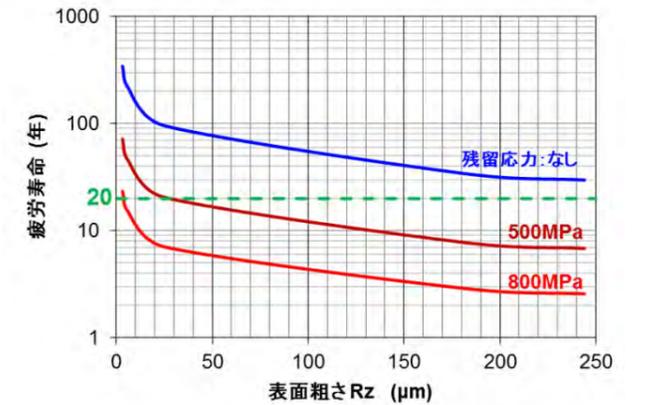
図10 ボルト穴内面の表面粗さと疲労寿命の関係

そこで、この表面粗さが疲労寿命に及ぼす影響を疲労損傷度計算により評価した。表面粗さRzと疲労寿命の関係を図10に示すが、残留応力が存在しない場合には現行の粗さにおいても20年以上の寿命を有することが分かった。また、表面粗さを25μmに改善することにより寿命が3倍程度向上することが分かった。

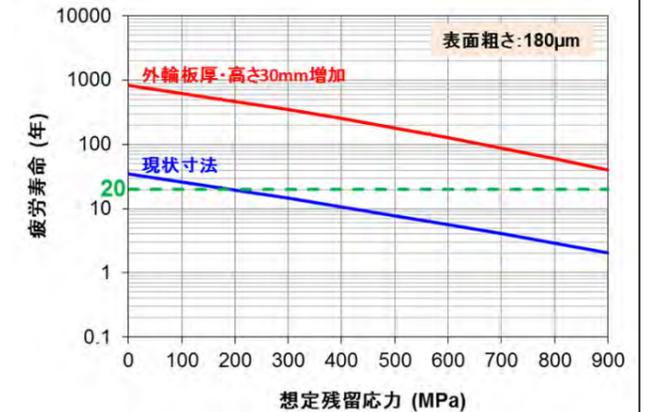
図11 ボルト穴部の疲労寿命評価結果(表面粗さ: Rz 180μm)

対策案の効果を定量的に確認するために、疲労損傷度計算による疲労寿命評価を行った。表4に挿入栓穴部の疲労寿命評価結果を示すが、現状の0.8年に対し、挿入栓位置を変更することで約10倍の75年の寿命が得られることが確認できた。また、ボルト穴部の疲労寿命評価結果を図11及び図12に示す。図11より、現状の外輪寸法及び表面粗さの場合には残留応力がなければ20年以上の寿命を有するが、700MPa程度の残留応力が存在する場合には3~4年程度の寿命となることわかる。次に対策案のb)とc)を適用した場合には、P社製の測定結果から残留応力が500MPa以下に緩和することを考慮すると、現状の外輪寸法で約20年の寿命が、また外輪の板厚と高さをそれぞれ30mm増加した場合には約500年の寿命が得られることが分かる。したがって、構造変更の必要がない対策案b)とc)を採用し、対策案d)については最低限の寸法増加にとどめることとする。
