響灘風力発電所 调速装置破損事故の原因及び対策について

1. 響灘風力発電所と事故の概要

- 発生日時 2014年3月14日(金) 15時00分
- 状況 風車10号機ハブ内部ブレード1用ピッチギア(図2及び別紙1参照)のピニオンギアが脱落し風車自動停止。

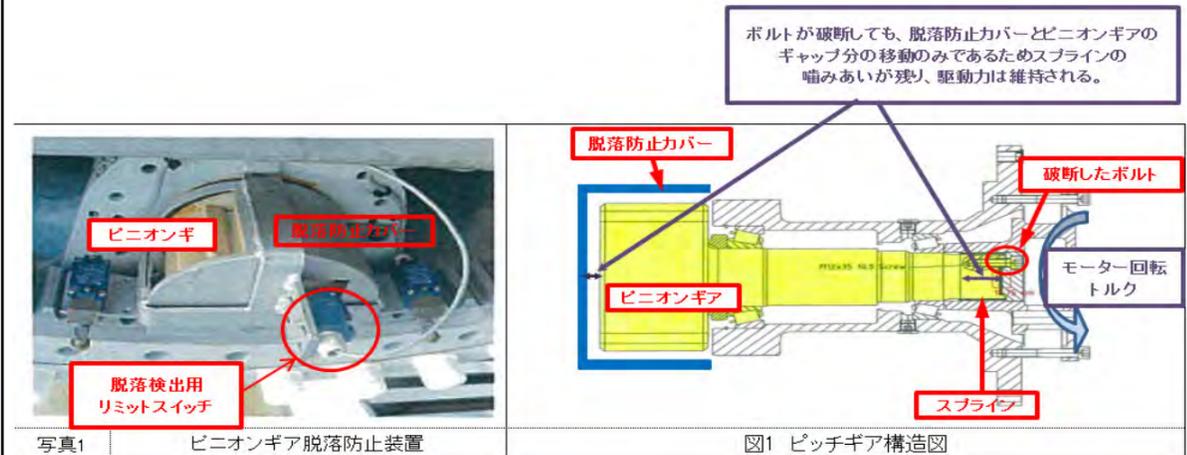
写真1 ピニオンギア脱落防止装置

- ① 今回脱落したピニオンギアは、モーターの回転力をスプラインによりピニオンギアに伝達し、ブレードを駆動させる機能を持つものである。
ピニオンギア脱落はピッチボルトの破断によるものであるが、当該ピッチボルトは、モーターの回転力をスプラインを介してピニオンギアに伝達できる様に、ピニオンギアの位置を維持するためのものである。
- ② 現在設置している脱落防止カバーにより、今後仮にピッチボルトが破断しても、ピニオンギアの位置を維持できるため、モーターの回転力をスプラインを介してピニオンギアに伝達でき、ブレードを駆動する機能は維持される。
また、カバーに設置されたリミットスイッチにより、ピッチボルトの破断を検知して、ブレードをフェザリング状態に移行して安全に風車を停止させることが可能である。

- (1) ボルトの破断原因
前回までの報告で、ボルトの破断形態が、水素脆化による遅れ破壊の様相を呈していたこと、また潤滑油の汚染度とボルトのクラック発生有無に相関関係があることより、潤滑油の汚染に起因した水素脆化による遅れ破壊であるとの可能性はあるものの、潤滑油の汚染が水素脆化を惹起したメカニズムを解明することは極めて困難である。
また、ボルトに働く想定外の応力、衝撃荷重について、メーカーから定性的な回答は得ているものの、定量的な検証が困難である。
以上のことから、今回のボルト破断原因を特定できていない。
- (2) 今後の対応
前回までの報告のとおり、全てのピッチギアに脱落防止カバーを設置して、万一ボルト破断が発生した場合にも安全に風車を停止できる措置を行っている(5項参照)。今後ボルトの破断が発生した場合には、ピッチギアの交換を行った上で、引き続き脱落防止カバーを設置することで、風車の调速機能の維持を図り、安全を担保する。
なお、今後の交換で設置するピッチギアについては、今回ボルト破断が発生したピッチギアと同型のものが生産されていないこともあり、6項に示す型式(今回破断したボルトそのものが無い構造)のピッチギアを設置する。
また、ピッチギアの潤滑油の分析を定期的に行っていく、性状を把握した上で必要に応じて潤滑油の交換等を行っていく。
