【ご参考資料】… (1)、(3)、(4) は第5回 WG 説明資料と同じ

(1) レセプタ脱落再発防止

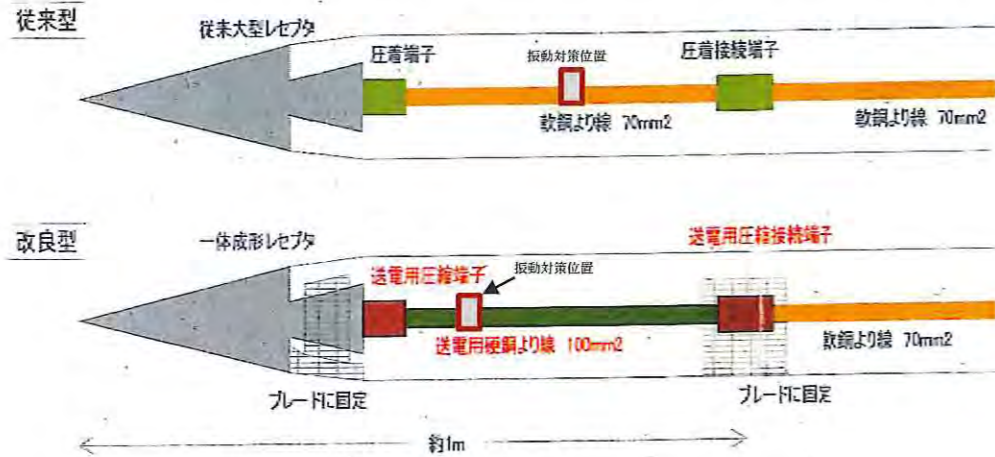
先端部に高強度ダウンコンタクタ (改良型レセプタ) を用いるが、万一 FRP の一体成形による固定力が失われても、ライトニングケーブルを架空送電線で使用している強固な電線 (硬銅より線) に交換する事で、レセプタ脱落を防止できる。レセプタの支持力であるが、硬銅より線、圧縮端子およびブレード固定部の引っ張り強度はすべて 30KN であり、遠心力 (0.9~1.5KN) に対して十分な裕度を持つ。(着雷の場合は即停止、又は雷発生予報での停止は運用上の絶対条件)

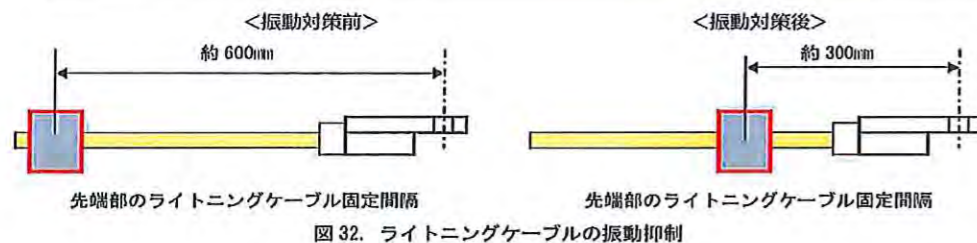
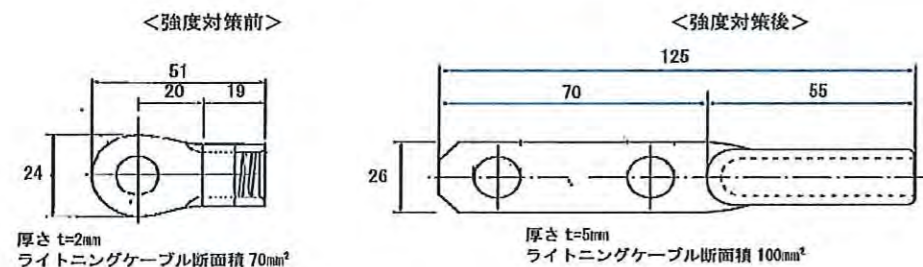
原因	対策	補修後ブレード
ブレード振動起因のライトニングケーブルの振動	ライトニングケーブルの振動抑制 固定間隔を 600[mm] から 300[mm] に短縮 (図4参照)	適用
レセプタ接続端子の強度	レセプタ接続端子強度の向上 (図5参照)	適用
雷電流による溶解	レセプタ接続端子断面積増加、レセプタ近傍のライトニングケーブル断面積増加 (70[mm ²] から 100[mm ²] に変更)	適用

表3に示す対策 a)、b)、c) を実施する。端子部の損傷を防止するために、ケーブルの振動を抑制し、端子部に作用する曲げ荷重を低減する。電氣的損傷の対策として、レセプタ接続端子断面積、及びレセプタ近傍のライトニングケーブル断面積を増やす。また、定期点検時に断線の有無を確認することを推奨する。この対策を施したブレードは、1年間の運転後に内部点検した結果、損傷が無いことを確認している。

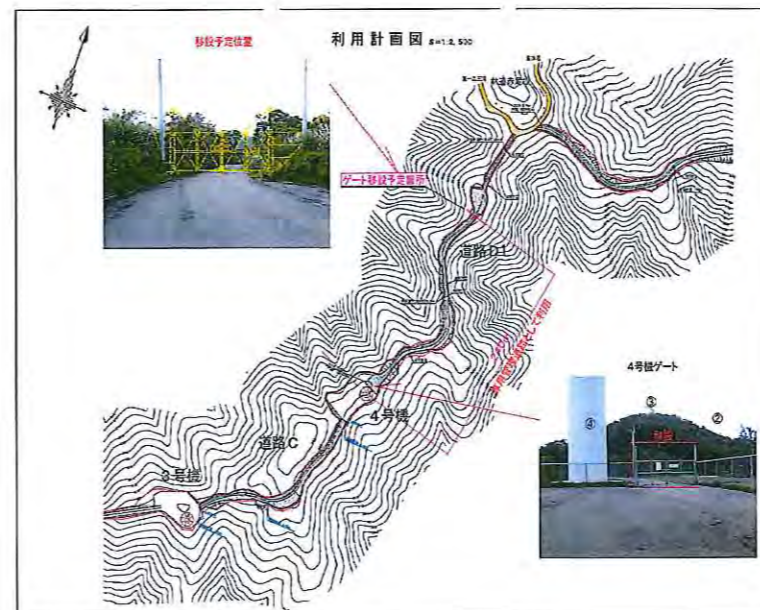
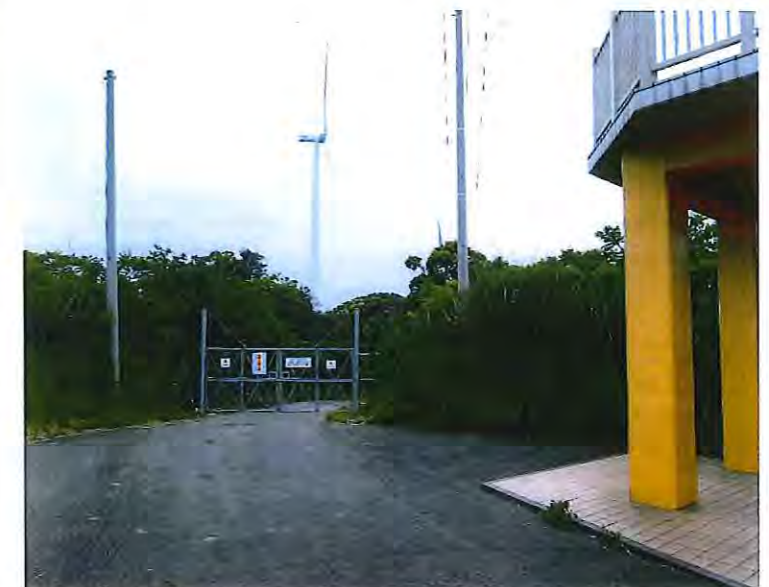
レセプタ脱落事故により立ち入り侵入ゲートの位置を変更しました。

(対策前検討) 立ち入り禁止区域を 240m 移動しサイト内敷地を拡大

(対策完了)
