# 大型風車ブレードの大電流試験およびレセプタ保持強度試験結果

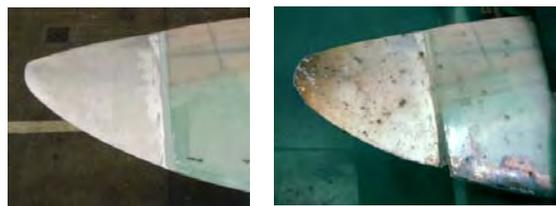
図3 新型J40aレセプタ放電試験前後の外観

- ・放電位置のアルミニウム合金製レセプタの溶損が確認された。電荷量が大きくなるほど、溶損範囲は広がる傾向がみられた。
- ・一部の試験条件では、レセプタ周囲のFRP表層に焦げが観察されたものの、いずれの試験でも大きな損傷や導通不良には至らなかった。
- ・単一の新型J40aレセプタに対し、計25回の放電(最大電荷量1500C, 合計電荷量10200C)を実施したが、耐雷機能の健全性を維持した。

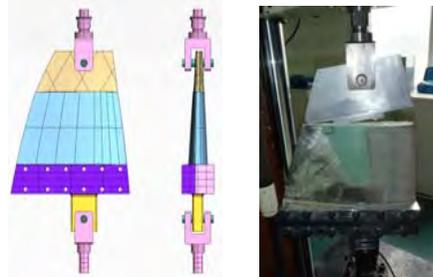
図7 引張試験図

- ・いずれの試験体も、レセプタ本体埋込部に設けた穴の枠部から破断した。
- ・破断強度はいずれも80kNを超えた。これは、設計極値の遠心力(J40a: 4.9kN, JB50: 0.5kN)の16倍以上に相当する
- ・損傷が軽微な試験体と比較して、内部放電による損傷を受けた試験体のレセプタ保持強度の低下は見られなかった。
