## 1. 事故の概要

(1)細谷風力発電所の概要  
 事業者名：ミツウロコグリーンエネルギー株式会社  
 発電所名：細谷風力発電所  
 所在地：愛知県豊橋市細谷町躰ノ谷23-12  
 定格出力：1,500kW(1,500kW x 1基)  
 運転開始：2007年1月

(3)事故の概要  
 発生日時：2014年2月15日(土) 午後12時02分

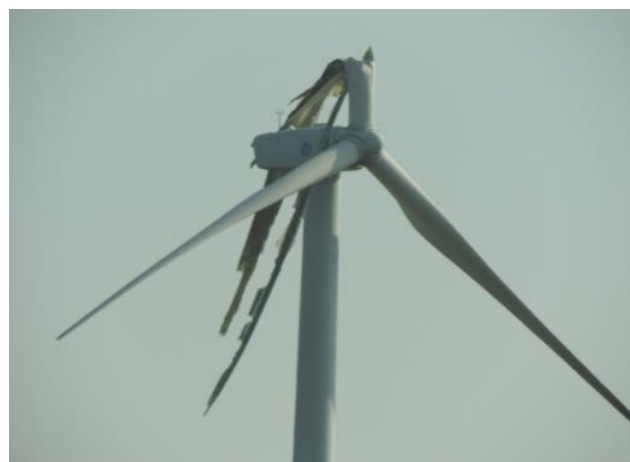
図1 事故当時の細谷風力発電所

事故状況：  
 2月15日午後12:02  
 風車エラーログにピッチの異常が記録されている。  
 通常は電話回線を使用し携帯電話に警告通報されるが、このときは通信トラブルがあり通報されなかった。  
 同12:08  
 地元住民からブレードが破損している旨連絡あり。  
 同13:30  
 当社社員現場到着。  
 3本のブレードのうち、1本が破損していることを確認した。  
 破損ブレードはブレードNo.2  
 図1

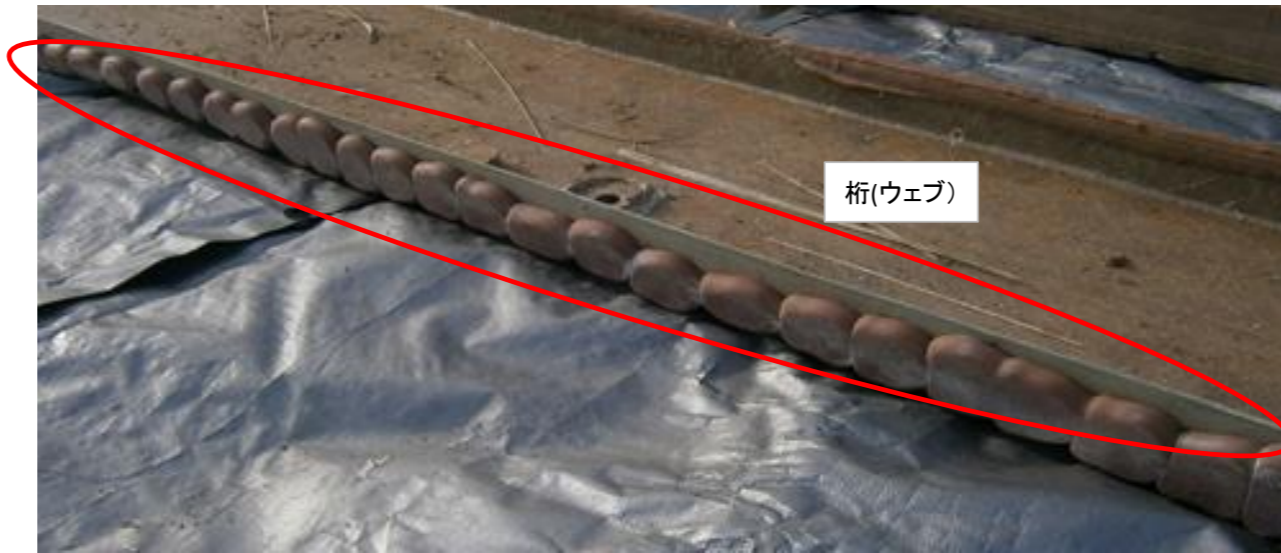
図2-1 事故ブレード桁の接着剤

桁幅に対して接着剤の幅が少ない箇所が根元～18m程度まで広範囲にわたり確認された

事故ブレードは桁とシェルを接着する面に多数の接着不足と思われる箇所が見つかった。

2006年4月に出荷された破損ブレードの出荷検査は、打音検査と目視検査のみであったため、接着不足の見落としがあった可能性も考えられる。接着不足を確認するにはUT検査を実施することが重要と考える。このため、新規購入時には、受入検査としてUT検査を実施する。

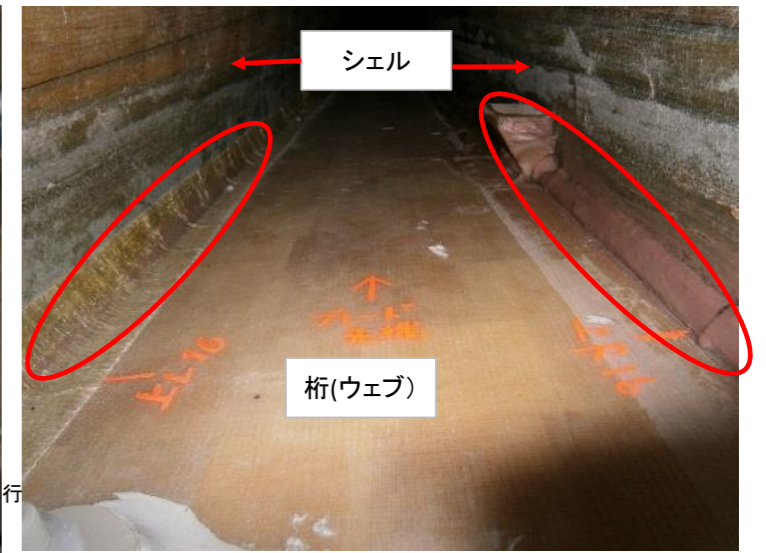
図2-2 残存ブレードの接着剤

内部より確認したところ接着面全体に接着剤が行きわたり、桁とシェルはしっかり接着されている
