中部電力株式会社 御前崎風力発電所3号機ブレード取付ボルト破断について (最終報告)

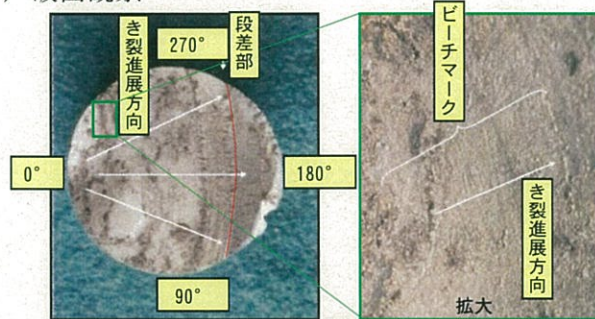
図1 破面観察

【破面マクロ観察結果】  
・疲労破壊時にみられるビーチマークあり  
【破面 SEM 観察】  
・段差部より 0° 側には疲労破壊様相あり  
・段差部より 180° 側では、延性破壊時にみられるディンプル模様あり

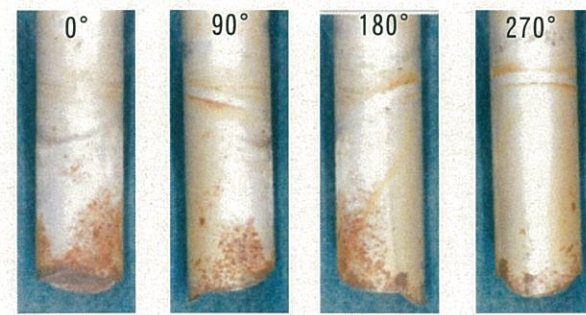
図2 腐食観察

【腐食状況観察結果】  
・破断部付近を酸洗いし、腐食状況を確認した結果、0° 側のボルト外面に錆がある程度  
・いずれの面も視覚で把握できるき裂なし

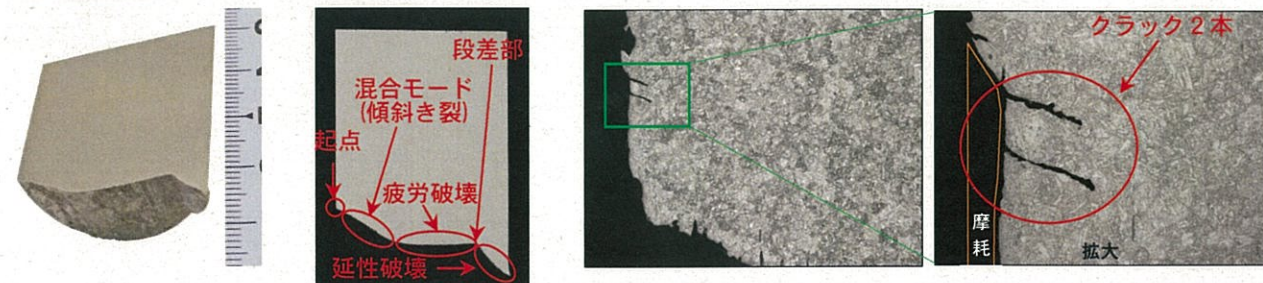
図3 断面観察

【断面ミクロ観察結果】  
・破断面のクラック起点近傍の側面に、2本のクラック (長さ50~60μm) を確認  
文献等に示される、フレッシング摩耗の初期クラックの長さ20μm~1mmと一致

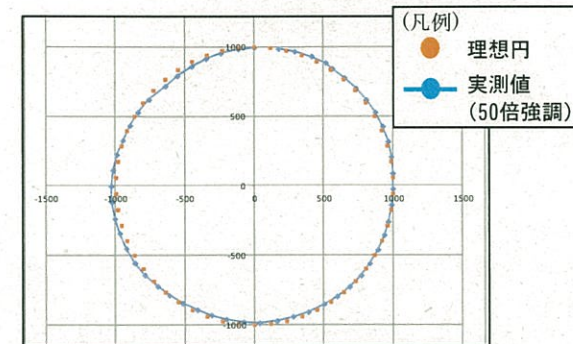
図4 真円度

ポータブル3次元測定器でブレードのボルト孔の真円度測定を実施したところ、理想円に対し楕円状態に潰れているが、**真円度\*1は制限値2.39mm以下**であり、設計を満足することが確認された (図4)。

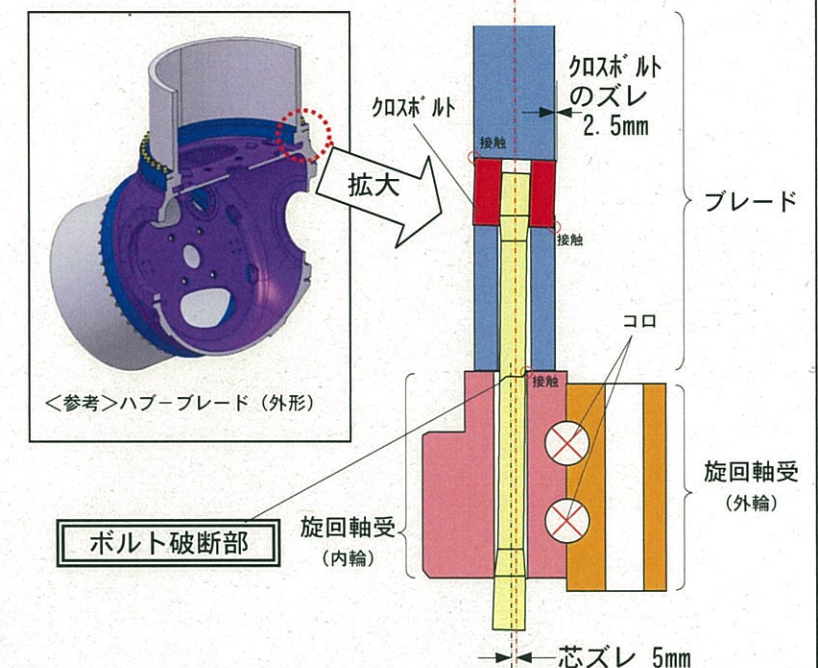
図5 ブレードと旋回軸受のズレ (破断ボルト (No. 38) 位置)

破断したNo.38ボルトを取外した後に、ブレード取付ボルト孔と旋回軸受孔の「ズレ」を測定した。結果を図5に示す。**孔部のズレ (それぞれの孔芯のギャップ) は5mm**であり、ボルトをブレードに固定するクロスボルトの中心のズレは2.5mmであった。

なお、ズレ面に摩耗痕がないことから、施工時に発生したズレであると考えられる。

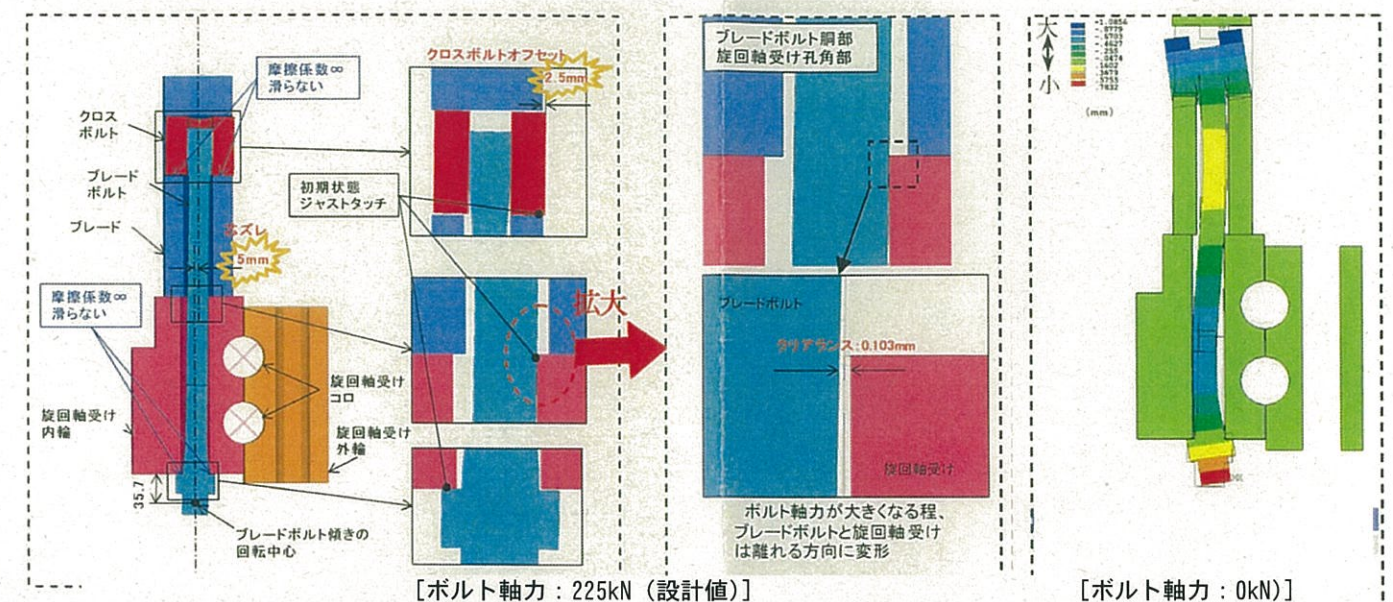
図6 破断ボルト (No. 38ボルト) のブレード孔と旋回軸受孔の位置 (解析結果)

ボルトの設計軸力 (225kN) が確保されていれば、クリアランスは「0.103mm」であるが、ボルト軸力が0kN (ブレード取付作業時) では、**ブレード取付ボルトと旋回軸受の境界部が接触状態に至る**ことが確認された。

また、風圧等の荷重負荷による変位 (0.077mm: 相対変位) を考慮すると、ボルト軸力が規定値 (設計軸力: 225kN) の70%程度まで低下した場合に接触状態となることが判明した。

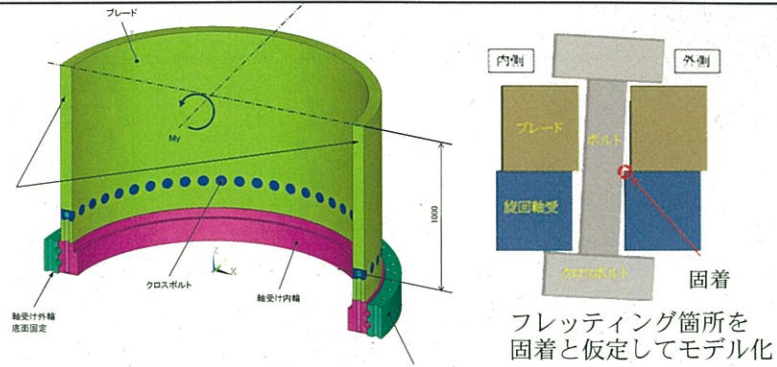
図7 FEM解析モデル

(ア) FEM解析モデルとボルト軸力  
ブレード取付ボルトの軸力低下に伴う影響を検証するためにFEM解析を実施した。解析モデルは、図7に示すとおり、フレットイングの発生箇所であるボルトと回転軸受との接点を「結合状態 (固着状態)」として構築した。  
なお、ボルト軸力は、0%・25%・50%・75%・100%の5パターンで影響を評価した。

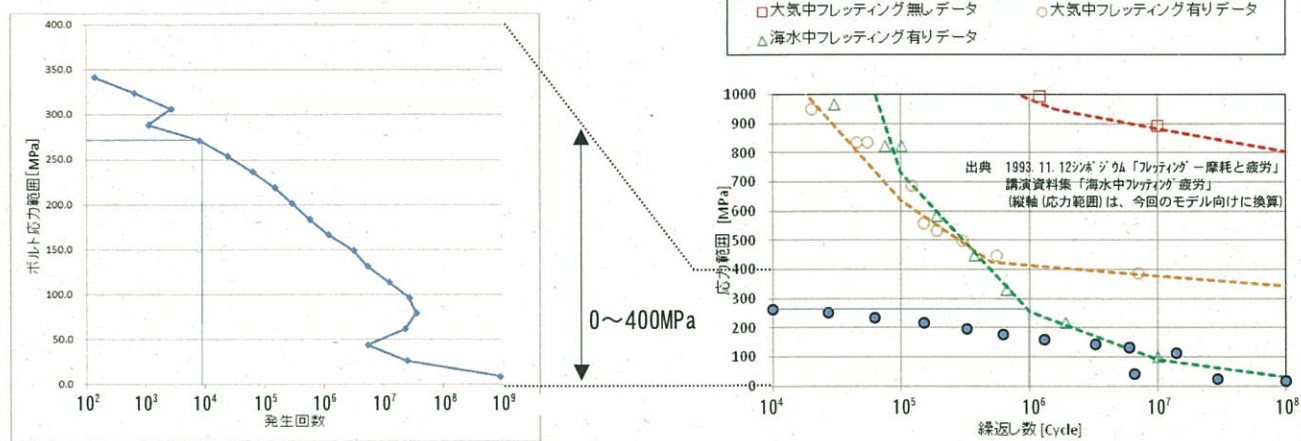
図8 運転実績に基づくボルト応力と発生回数 (頻度)

御前崎3号機の運転実績 (風速, ヨー誤差, 風車状態: 1秒データ) から10分平均値を求め、設計で考慮しているLOADケース (通常発電, グリッドロス, 弱風待機, 強風待機等) ごとに分類し、それぞれの発生回数をカウントした。  
この結果を元に、ブレード端部に作用する実働荷重を求め、運転想定期間 (20年間) においてブレード取付ボルトに加わる応力範囲と発生頻度を推定した (図8)。

(ウ) 複合環境下 (ボルト緩み+フレットイング+腐食) での寿命 (ボルト破断) 評価  
図7のモデルを使用し、ブレード取付ボルトに加わる応力 (図8) における累積疲労損傷度を解析した。なお、ボルト軸力は、ボルトに加わる応力範囲 (圧縮・引張応力の合計) が最も大きい25%に設定し、腐食やフレットイングの影響は、図9のS-N曲線を用いた。  
この結果、**ブレード取付ボルトの寿命は6.6年となり、今回のボルト破断に至った4.5年に近いものとなった。**

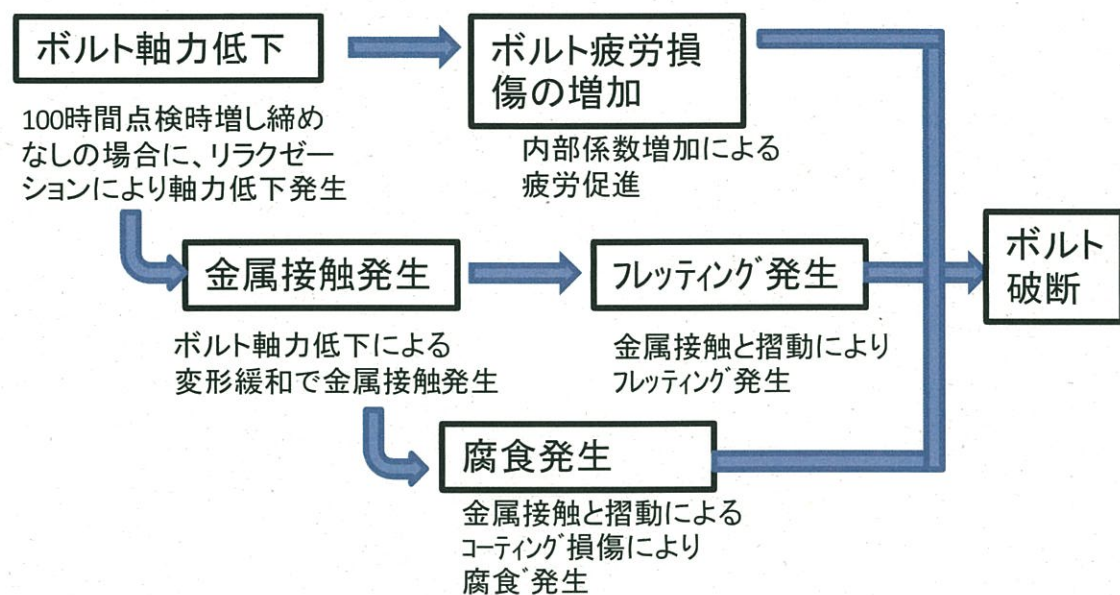
図1 不具合要因関係図

今回の不具合は初期点検（稼動後 100 時間経過を目処）点検時に増し締めを実施せず、リラクゼーションによりボルト軸力が低下したことにより金属接触が発生し、金属接触が発生したことで連鎖的にフレットングと腐食が発生したことが原因である。これらの要因が複合的に作用してブレード破断につながった。
