根占風力発電所 タワー健全性調査結果について (第5報)

2015/07/30

南九州ウィンドパワー社

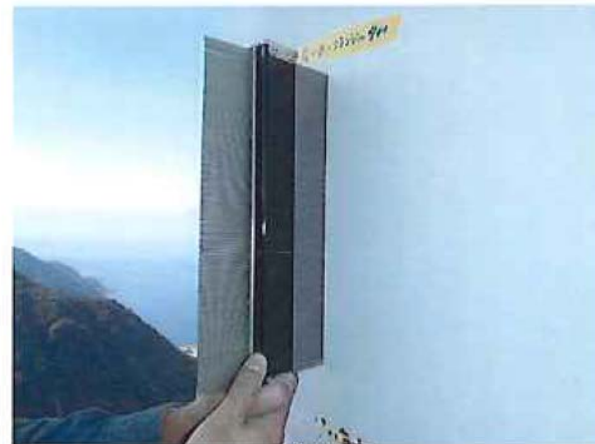
No.1 Gポジション  
測定  
1mmの凹みを確認  
許容不整値内

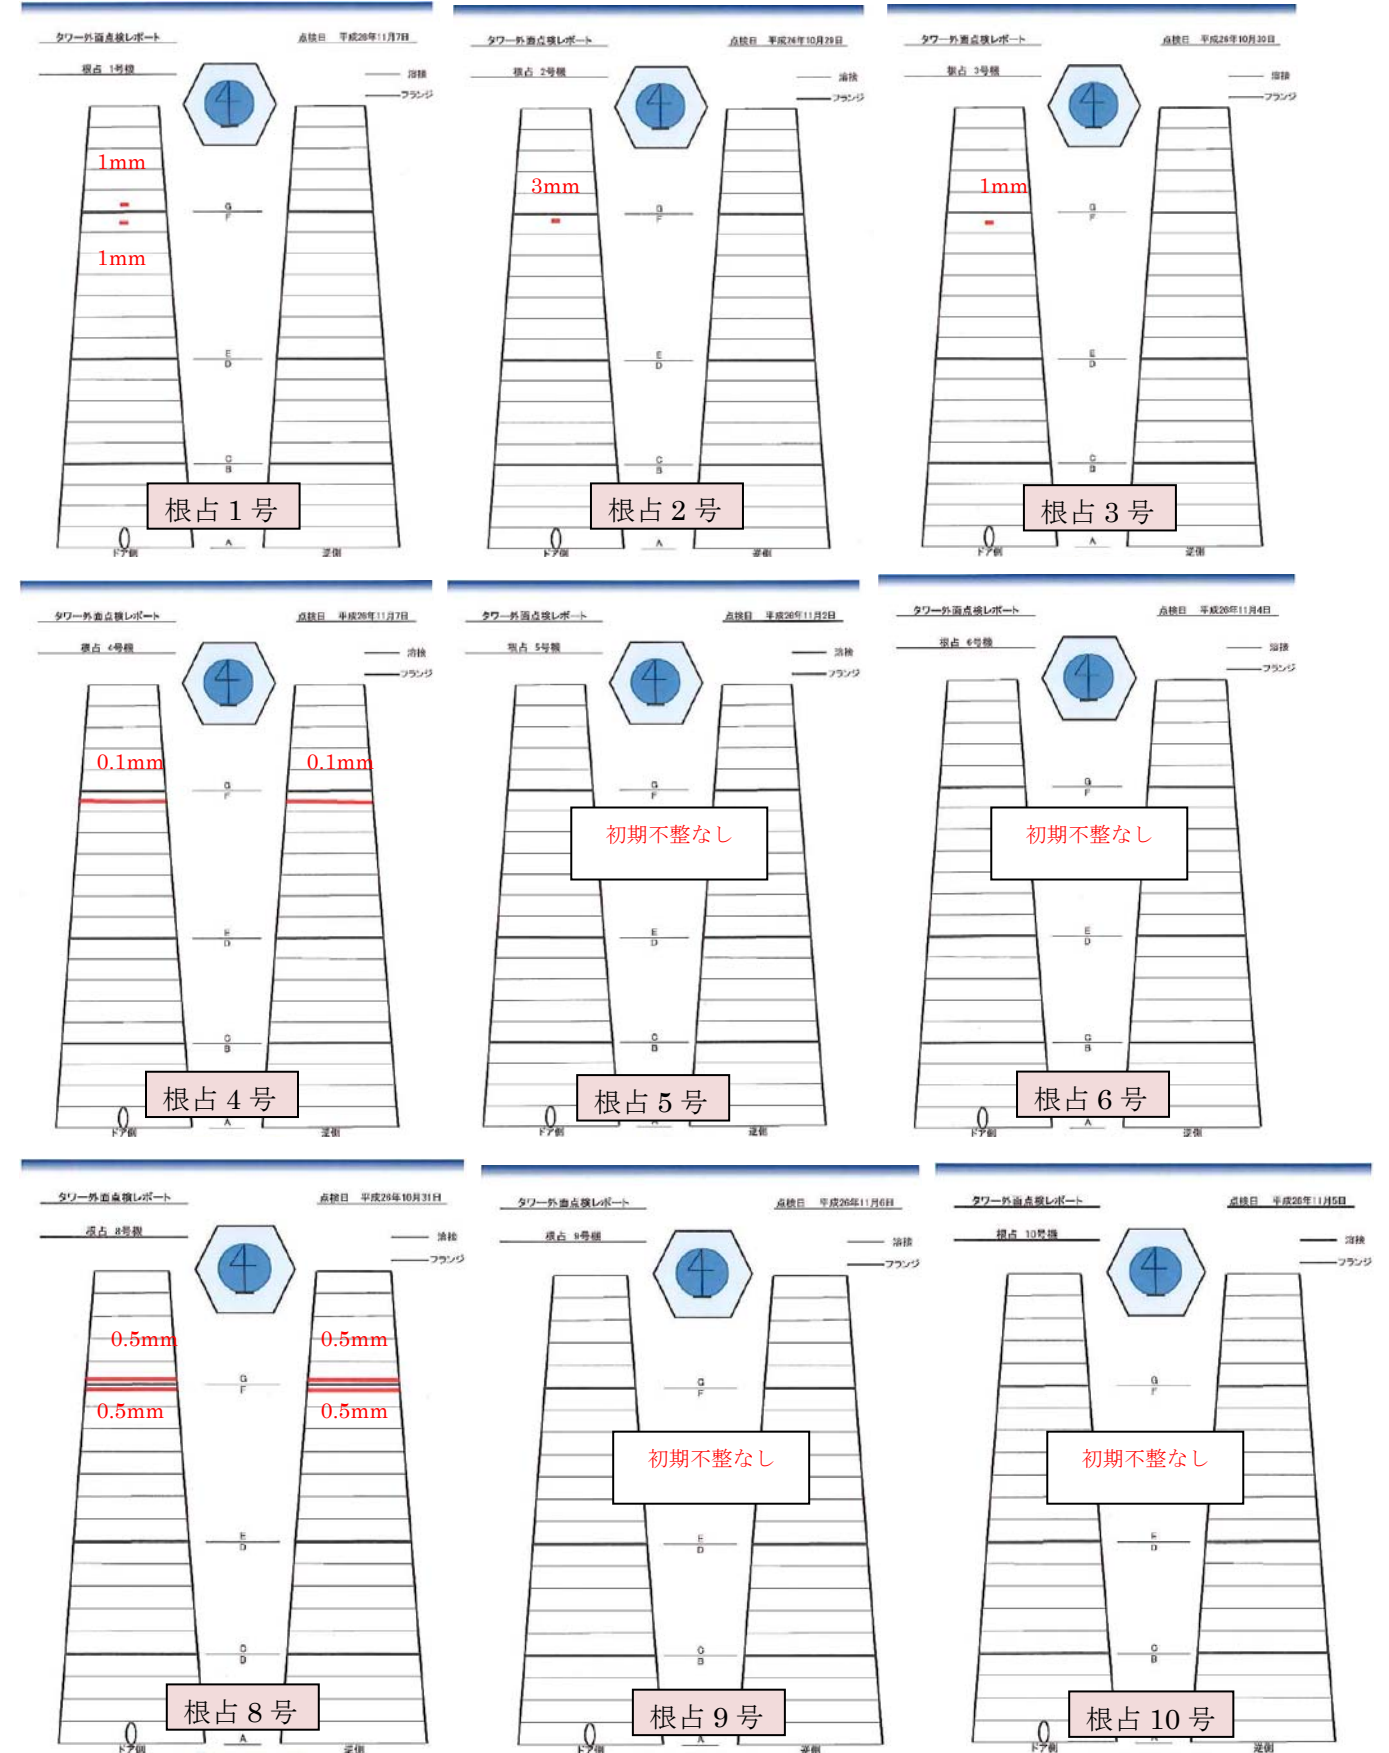
タワー表面不整調査結果

調査方法は、ロープアクセスでタワーに登り、初期不整部分に楕円ゲージを当てて、不整値を計測した。最も初期不整が大きかった根占2号機は、2014年10月29日の調査では300mmゲージを用いて許容限度の3mmの初期不整値であった。そのため、2015年6月20日に根占2号機のみ600mmゲージを用いて再度計測したところ、不整は許容値の6mmに対して3mmであった。

2度の計測の結果、許容値を越える初期不整は見つからなかった。

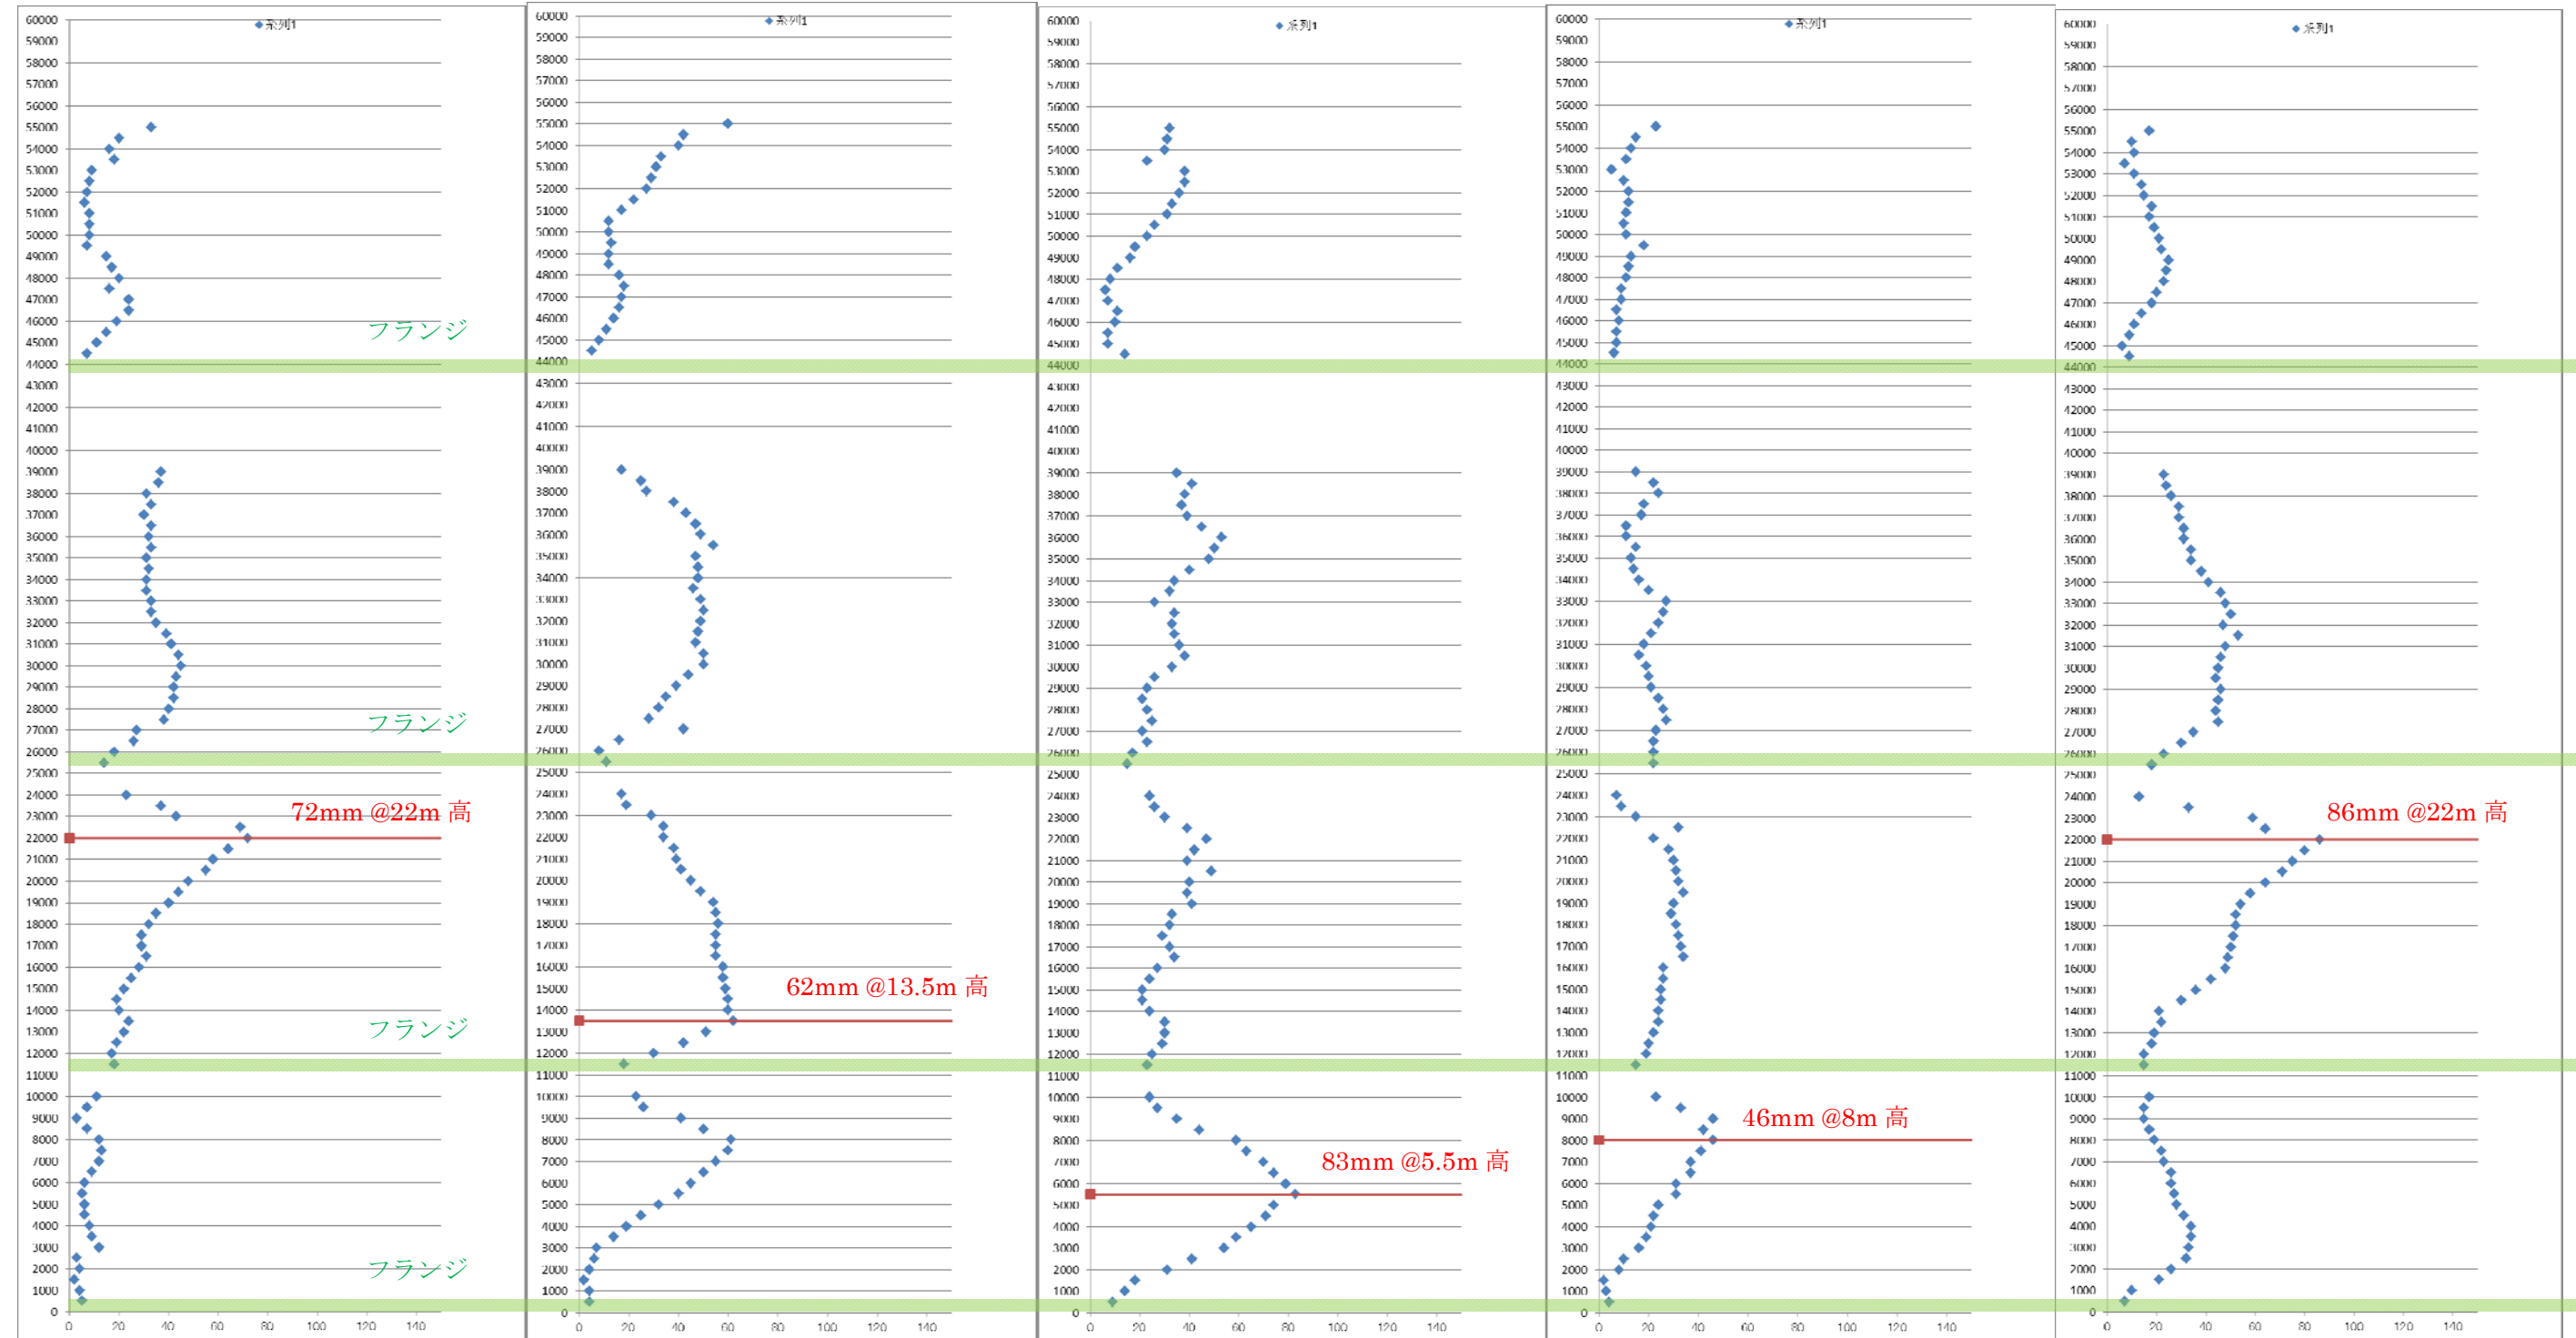
短径と長径の差を高さ方向に示したものが下のグラフである。真円度（短径と長径の差）は、最小で45mm（7号、9号）、最大で86mm（5号）であった。どの塔体にも満遍なく変形が現れている。フランジとフランジの間で変形が大きく、フランジ部は変形が小さい。変形の大きな塔体に真円度の高いフランジを取付ける際に、塔体に力を加えて接合した可能性がある。

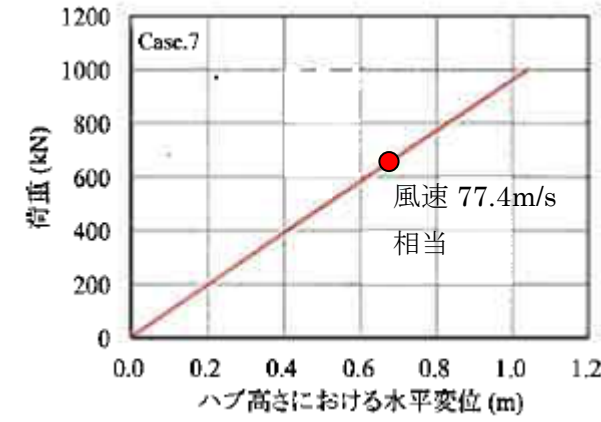
下図は、暴風の風荷重とタワートップの変位の関係を示している。タワートップは風速に対してリニアに変位しており、弾性領域での変位であることを示している。

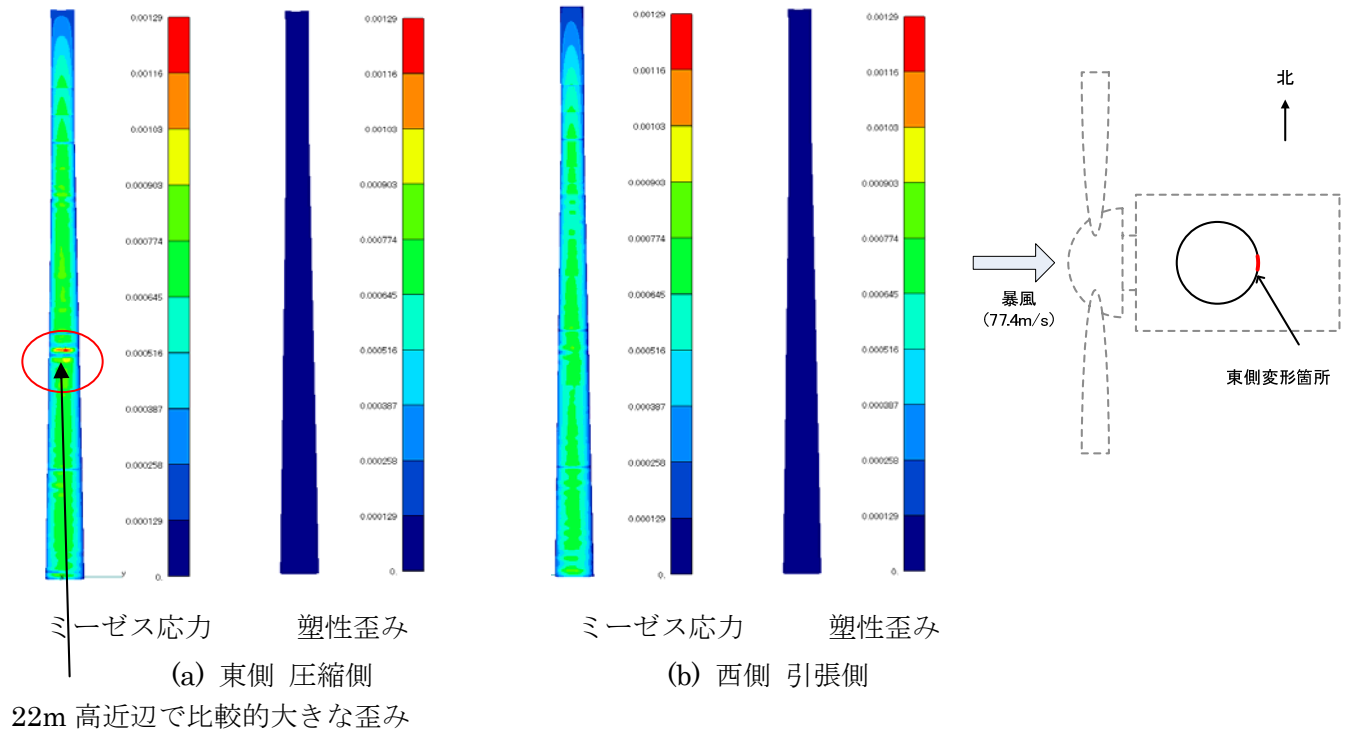
8 方向の風荷重を与えた結果、Case7 (西風) 時の歪みが最大となった。下図は西風時のミーゼス応力と塑性歪みを示したものの。東側が圧縮側、西側が引張側となる。ミーゼス応力は、東側で変形 (膨らみ) の大きい 22m 高近傍で大きな値 ( $\epsilon=0.00116\sim 0.00129$ ) を示しているが、塑性歪みは現れていないので、変形には至っていないと判断する。(ミーゼス応力とは 3 次元で正負がある応力を一つの数値に代表させてスカラー値として表したものの、塑性歪みが現れるのは、 $\epsilon=0.00153$  以上)

タワー変位が最大であった 5 号機で FEM 解析を行った結果、暴風時 (ハブ高 77.4m/s 相当) においても、タワーの変形は見られなかった。従い、根占の風車タワーについては暴風に対する強度が確認されたと判断する。
