2015 年 7 月 30 日  
稚内市水道部

## 稚内市水道部風力発電施設 1号機ブレード脱落事故 事故調査報告（概要）

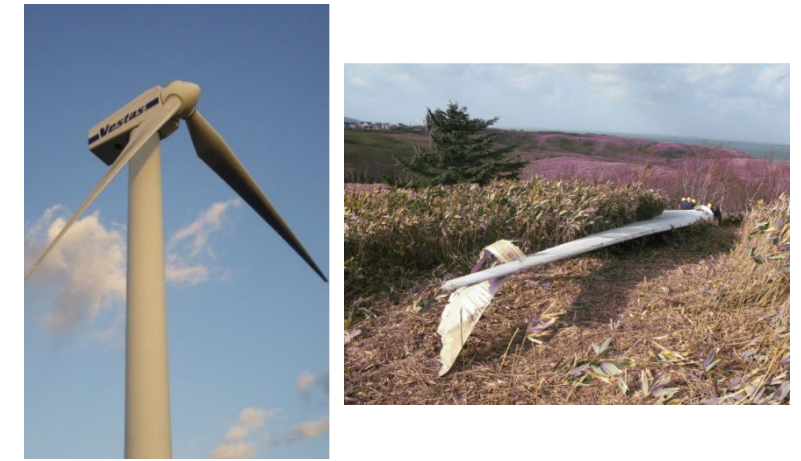
図 1-3 ブレード落下状況

- ・風車運転中にブレードが脱落し、飛散したブレードは市道を越え北の方角約55m先に落下。ブレードは、ハブ側ピッチベアリングとブレードを接続するアルミニウムリングの接着部から剥離・脱落した。
- ・アルミニウムリング、ブレードベアリングはハブ側に残った状態であった。

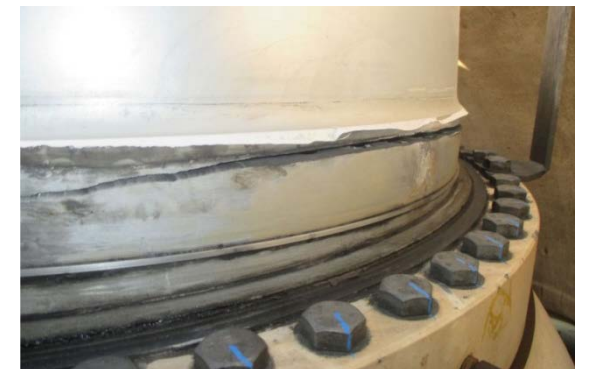
図 2-1 ハブ側に残ったアルミニウムリングと亀裂

- ・アルミニウムリングに長さ144cmの亀裂を確認。亀裂の開口部は約10mm（風車メーカーによる現地調査での測定値。事故調査委員会による実測値は亀裂長さ138cm、開口部8mm）。
- ・ブレード飛散により稚内メガソーラー発電所の自営送電線（33kV）を断線する被害が発生した。
- ・発電所近傍に敷設されている北海道電力(株)の高压電線の被覆および芯線の損傷が確認された（北海道電力(株)による12月1日の柱上点検にて発見）。
- ・人的被害は発生していない。

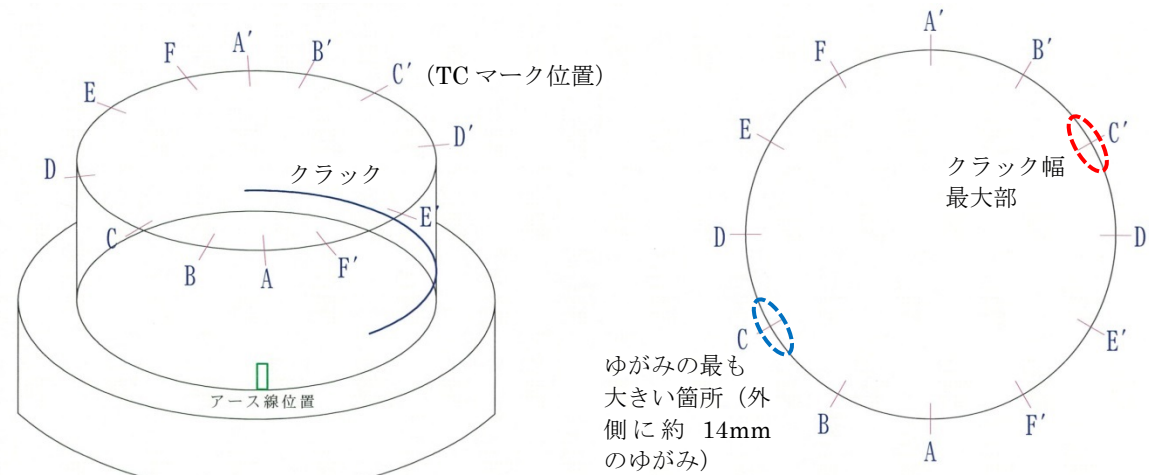
図 3-1 アルミニウムリングの測定箇所および測定結果

アルミニウムリングは、クラック発生～ブレード脱落に至る段階で変形が生じ、ゆがんだ形となっていた。このため、その形状（面間距離）を測定した。測定箇所および想定結果を図 3-1 に示す。最短面の F-F'（ゆがみがほとんどない方向と考えられる）に対して最長面の C-C' は 14mm 程度外側（C 側）に開いた形状となっていた。

- ・アルミニウムリングのクラックは、図 3-1 の F 付近から A'、…、E'、F' の範囲に相当するリングのほぼ半周、クラック長 138cm にわたっており、開口部が最も広いのは C' 付近（ボルト No.39～40 前後）で開口幅は約 8mm であった。
- ・クラックが最初に発生したと考えられる C' 付近では、クラックはボルト孔の底部から周囲に広がっており、隣接するボルト孔底部につながる形で進展しているように見受けられる。
- ・クラックの周辺部になるとボルト孔底部からは外れた形でクラックが伸びている。また、ボルト孔底部を結ぶ形で伸びているクラックは、ところどころに段差が見られる（図 3-2 右図）。

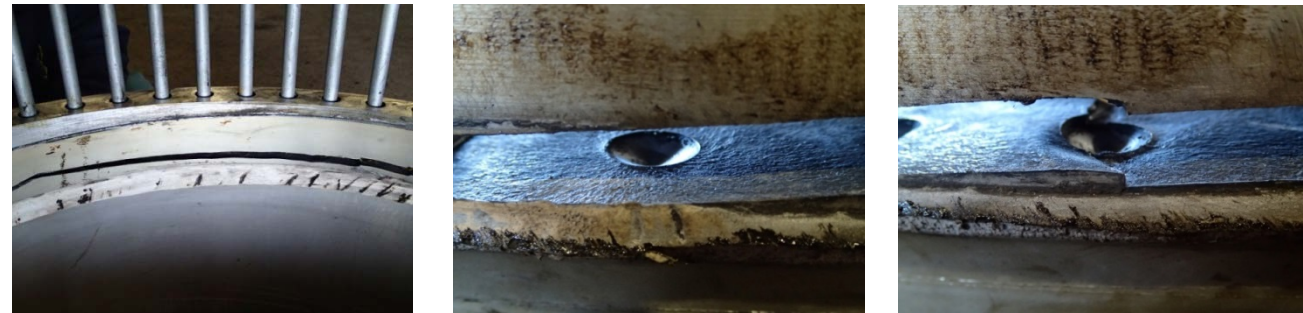
図 3-2 アルミニウムリングの測定箇所および測定結果

(1) アルミニウムリングの外観とクラックの状況 (2) クラック／ボルト孔底部拡大図（ところどころに大きな段差）

- ・クラックが最初に発生した場所を、長さ約 140cm のクラック中央部付近と想定（ボルト番号で No.39～No.40 付近）し、そこを中心としてクラックの状況を観察した。
- ・No.40 および No.41 のクラックはボルト孔底部を横断している。
- ・No.38 および No.39 はボルト孔部分に段差が生じており、ボルト孔の底部よりも上側がクラック面となっているところも確認できた。
- ・ボルト孔 No.42, 43 も No.40 および No.41 とほぼ同様のクラック面であったが、No.44 は No.38 および No.39 と類似の状況で、ボルト孔部に段差が生じてやや粗い破断面となっていた（図 3-2 参照）。
- ・これらの傾向は、Vestas 社による TCC に示された解析結果（図 3-4）と概ね一致している。

⇒・クラックは No.40～No.43 付近で最初に発生し、両側に進展していったものと考えられる。

- ・Vestas 社の報告書では 1 つのクラックが徐々に拡大していったとの記述があるが、複数のボルト孔で成長していたクラックが、最終的に不安定に連結・拡大したものである（その結果、場所によっては段差状にクラック同士がつながった）。

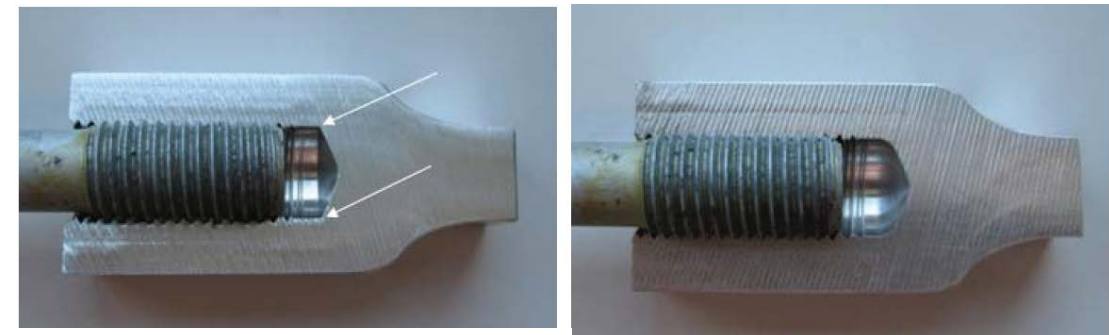
図 3-3 アルミニウムリングのボルト孔形状（左：事故発生の可能性があるもの、右：対策品）

- ・TCC は V47 複数基において発生した上記クラックについて、原因分析と対策の検証結果を示したものであり、V47 風車の所有者に検査の実施を促し、不具合発生が予見された場合の対策を提示している。
- ・アルミニウムリングのクラックは、リングのボルト孔底の角部の曲率が小さすぎるフィレットとなっている場合に生じる（図 3-3）。
- ・このような鋭い角状のエッジは、風車の運転による荷重をボルト孔の局所的な範囲に集中させ、長時間の運転によりアルミニウムリングの疲労クラックを発生・進展させるものであり、ひどい場合にはブレードの脱落に至ることがある。

(1) 鋭い角（フィレット）を持つボルト孔（矢印はクラックの発生する開始点を示す） (2) 丸い角を持つボルト孔

- ・1 号機脱落ブレード：アルミニウムリングのボルト孔形状をフィレット径が大きい対策品とした中古ブレードへの交換の実施
- ・1 号機の残りのブレードならびに 2, 3 号機の各ブレード：超音波探傷検査（UT）によるクラック発生状況の詳細確認および補修※の実施

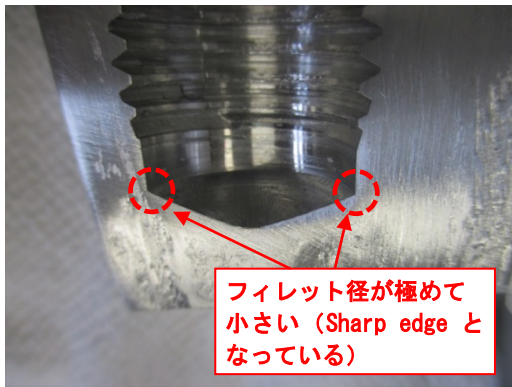
図 3-5 ボルト孔底部の形状確認結果

- ・事故機のアルミニウムリングのボルト孔部分を切り出し、形状を確認した（図 3-5）。
- ・ボルト孔底部はほとんど丸みがない“Sharp edge”状になっていることが確認できた。

アルミニウムリングのボルト孔底部にクラックが発生した理由は、アルミニウムリング製造時のボルト孔底部（角部）のフィレット径が過小であったためであり、これにより同箇所にアルミニウム部材の疲労強度を超える局所的な応力が発生したことによる。風車メーカーによる当該部位の図面を見ると、フィレット径については記述がなく、TCC には設計段階ではこのような不具合が発生することを想定していなかったとの記述がある。フィレット径の指示がなければ、アルミニウムリングのボルト孔の形状は通常鋭角のままであり、したがって「製造不良」であるとは言えない。すなわち、事故発生のも

※ 補修方法：クラック部に TIG 溶接による肉盛補修を行い、ボルト孔形状の再加工を行うものである。

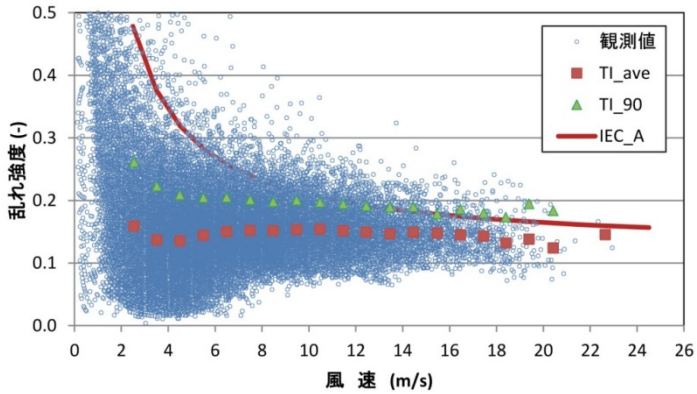
図 3-6 当該地点における乱流強度

- ・年平均風速：風車の設計条件は IEC-Class I 相当の 10m/s に対して、現地ハブ高の年平均風速は 6.2m/s で問題なし。
- ・乱流強度：風車の設計条件は「Max17%」（IEC 規格の乱流 Category 表記はなし；概ね IEC の A 乱流に相当）と比較すると、風速 13m/s 程度以上の風速域において 90 パーセントイル値はわずかながらこの値を超過（図 3-6）。

⇒乱流強度がやや高いものの、年平均風速を考慮した風車への疲労荷重という点では、IEC クラス I 相当で設計された風車に対して実際の年平均風速が 6m/s 程度と低く、大きな問題とならないと評価
