ユーラス釜石広域ウインドファーム 6号風車ブレード破損事故（最終報告概要）

1. ユーラス釜石広域ウインドファーム（釜石 WF）と事故の概要

(3) 事故の概要

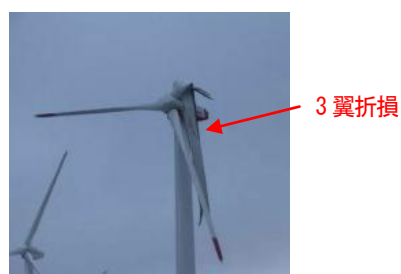
(1) ブレード

- ブレード(図3(1)参照)
 - ・3翼の根元が折れ曲がり、主桁と外皮が損傷。
 - ・1、2翼の先端が損傷。
- タワー(図3(2)参照)
 - ・地上から38m付近に接触傷あり。
- ナセル(図3(3)参照)
 - ・損傷した3翼が干渉し、左舷前方側に穴が開いた状況。
 - ・ナセル上面の風向風速計も損傷。
- 主軸ブレーキ
 - ・主軸ブレーキの動作形跡があり、ブレーキパッドが著しく摩耗。
- ブレード破片の飛散状況
 - ・6号風車から東方向(風下側)にブレード破片が飛散。(ブレード破片は回収済み)
- 人身事故、公衆事故、環境事故(漏油)
 - ・無し。

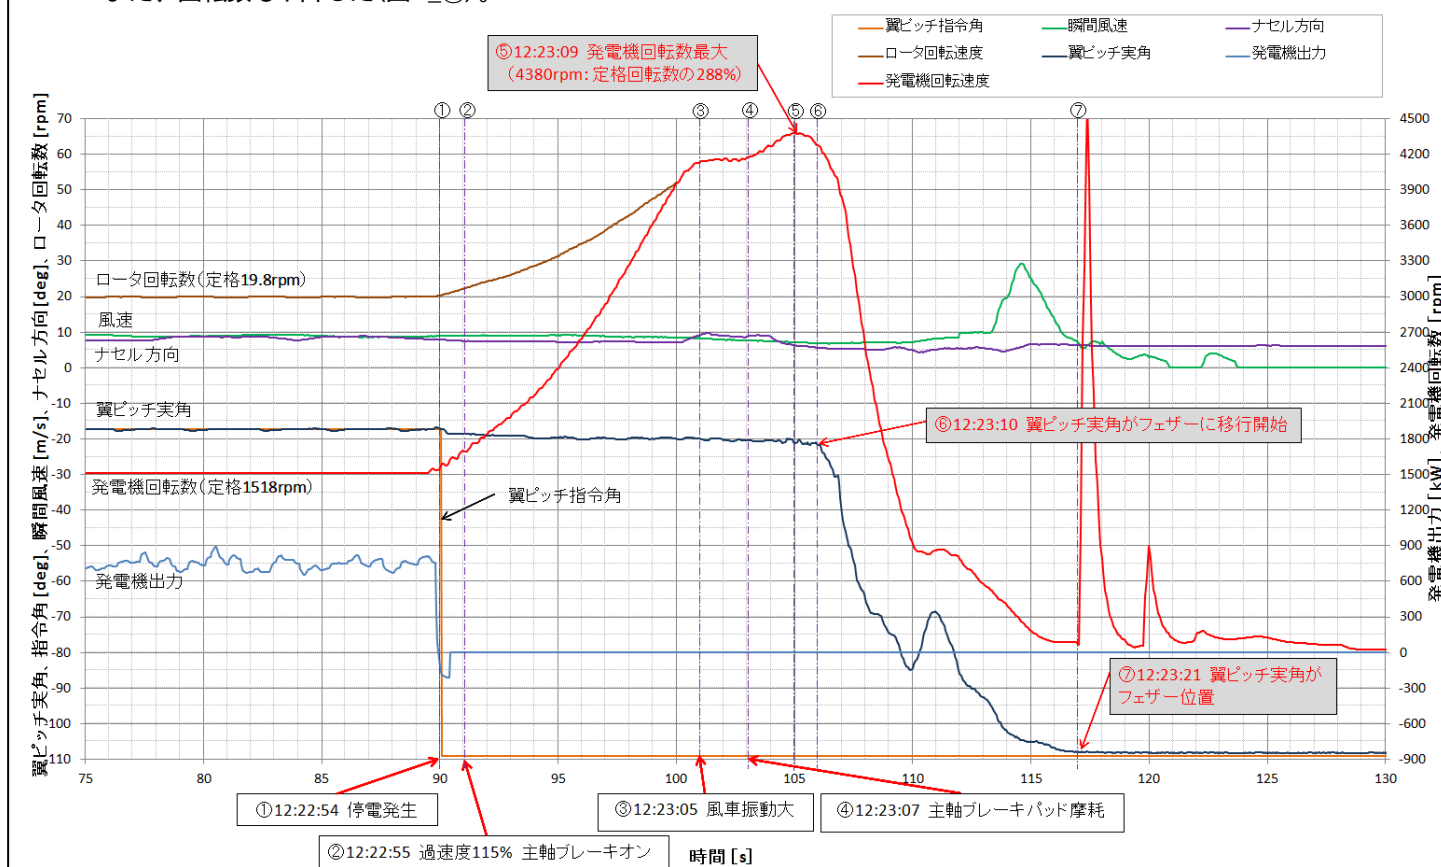
図4 事故時の運転データ

- ・12時22分54秒に負荷遮断のため6号風車が停電となり、翼ピッチ指令角はフェザーを指令したが、翼ピッチ実角はファインのままであり、風車回転数が上昇(図4_①)。
- ・同55秒に「過速度115%」エラーが発生し、主軸ブレーキの動作指令が出たが、風車回転数は上昇(図4_②)。
- ・同23分05秒に「風車振動大」エラーが発生(図4_③)し、同07秒に「主軸ブレーキパッド摩耗」エラーが発生(図4_④)した後、同09秒に発電機回転数が最大4,380rpmとなった(図4_⑤)。
- ・同10秒より翼ピッチ実角がフェザーに移行し始め(図4_⑥)、同21秒にフェザー位置になった。また、回転数も下降した(図4_⑦)。

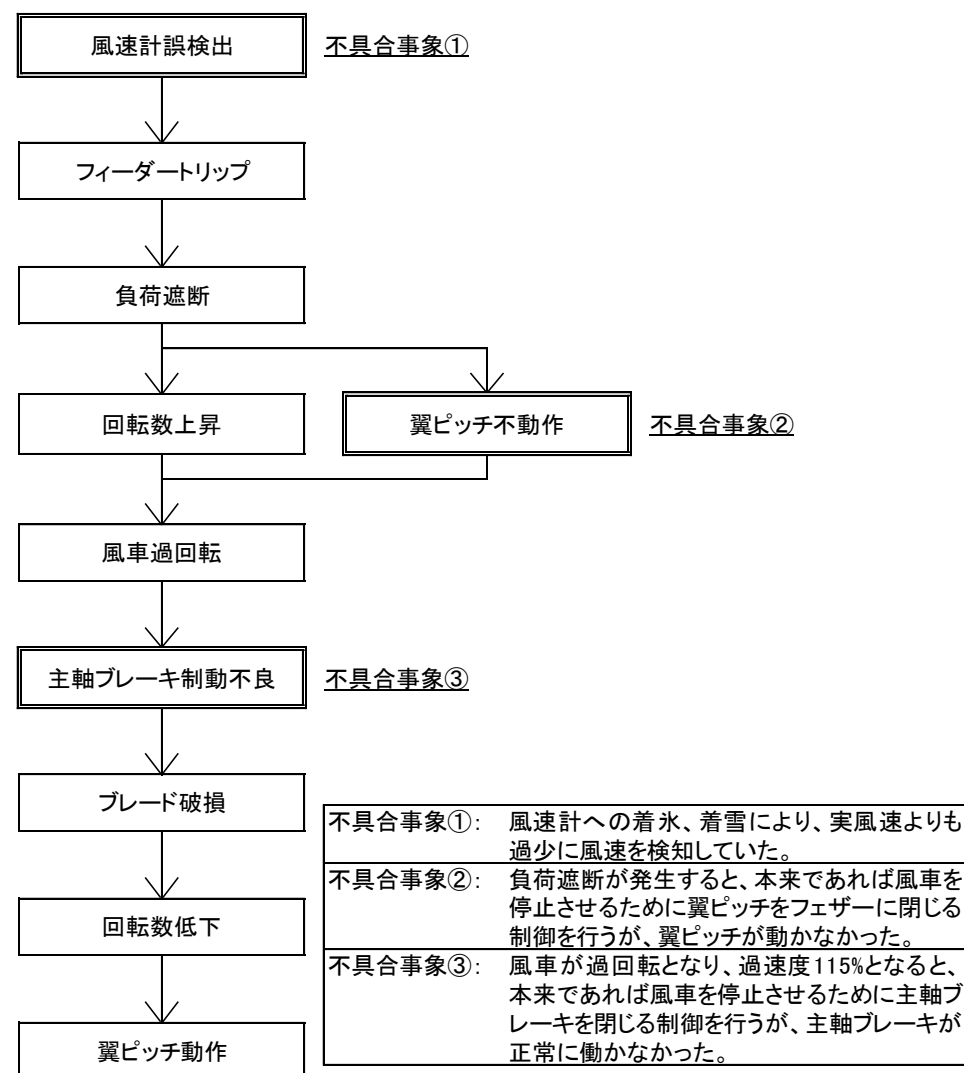
図5 事故発生時のフロー

今回発生した事故をフローにすると図5の通りである。事故発生時には「風速計誤検出」と「翼ピッチ不動作」、「主軸ブレーキ制動不良」の三つの不具合事象が発生しており、これらが同時に発生した為に、ブレード破損に至ったと考えられた。「風速計誤検出」は、今回発生したフィーダトリップの原因ではあるが、フィーダトリップ自体は、電気設備を保護する正常動作であり、事故の直接原因ではない。従って、風車過回転に伴うブレード破損の原因と考えられる「翼ピッチ不動作」と「主軸ブレーキ制動不良」について調査する方針とした。

- ・今回の事故は「風速計誤検出」と「翼ピッチ不動作」、「主軸ブレーキ制動不良」が重なって発生した為に、ブレード破損に至った。
- ・「風速計誤検出」と「翼ピッチ不動作」が発生していたとしても、主軸ブレーキが正常に機能していれば、事故は防止できたことが解析からも実証されており、「主軸ブレーキ制動不良」となったことが直接の原因である。
- ・「主軸ブレーキ制動不良」は、定期点検時の主軸ブレーキパッドクリアランス調整誤差により、主軸ブレーキの制動力が低下していたために発生した。

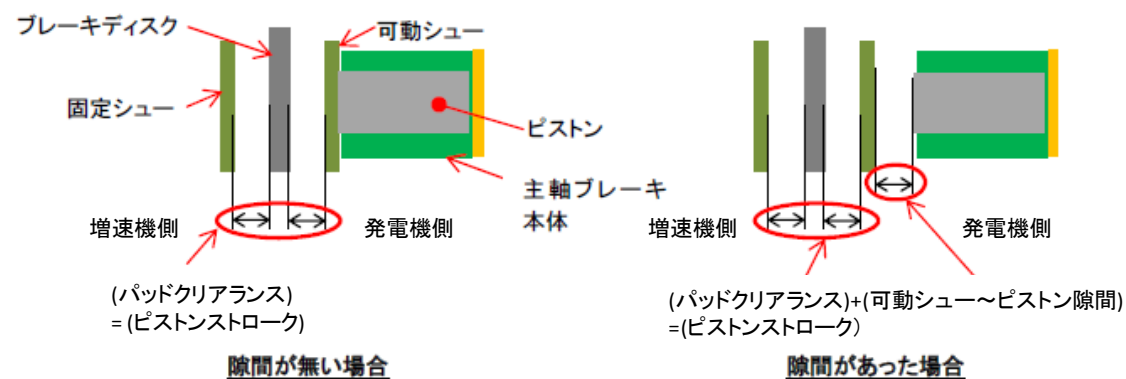
図7 可動シューとピストンの間に隙間があった場合の押しつけカロスイメージ

また、上記調査の際に6号風車では主軸ブレーキオフ時に可動シューとピストンが離れる現象が確認された。この現象により、ピストンと可動シューの間に隙間がある状態で、後述するクリアランス調整を行った場合正確に調整できず、その結果、ピストンストロークが隙間分大きくなり、ばね力をロスすることによりブレーキパッドの押しつけ力が低下することが分かった。そのイメージを図7に、ピストンストロークと押しつけ力の関係を図8に示す。

パッドクリアランス調整用の治具を作製し、調整手法を変更する。具体的には通常幅のシックネスゲージではなく、パッド幅及び長さと同じサイズの治具を作製し、治具を引き抜ける状態で調整終了とせず、治具を挟み込む状況まで調整する。これにより、可動シューとピストンを密着させた状態で、正確なパッドクリアランス調整が可能となる。

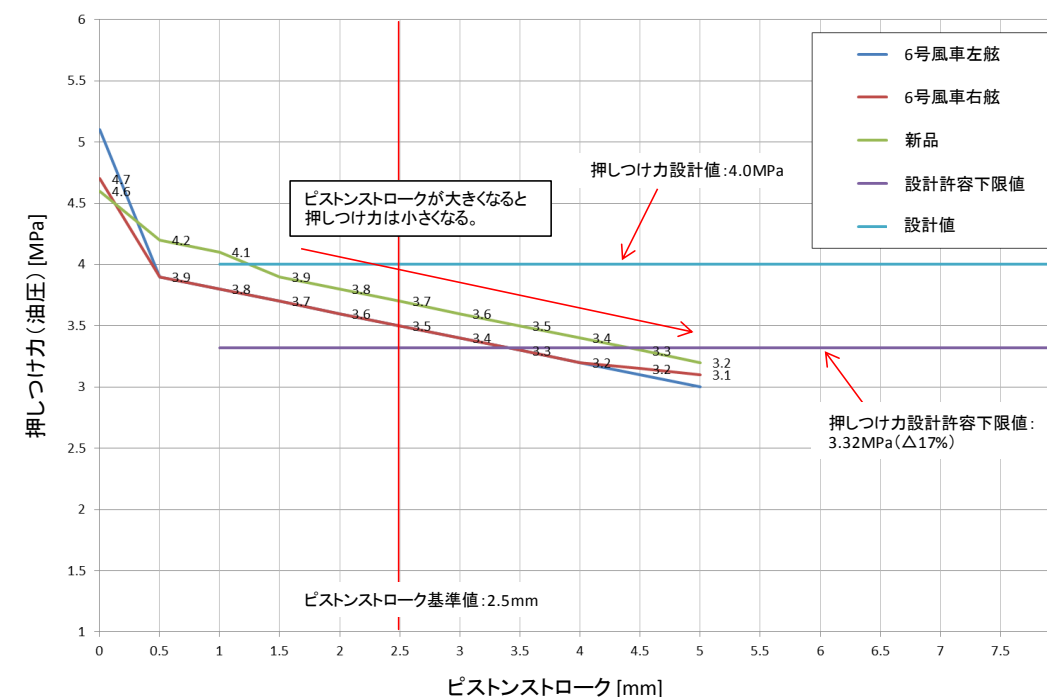
図8 ピストンストロークと押しつけ力の関係

仮に 6 号風車においてもピストンストロークが 4.5mm となるようにパッドクリアランス調整されていた場合、図 8 より押しつけ力は 3.1MPa となり、設計許容下限値の 93% となることが分かった。

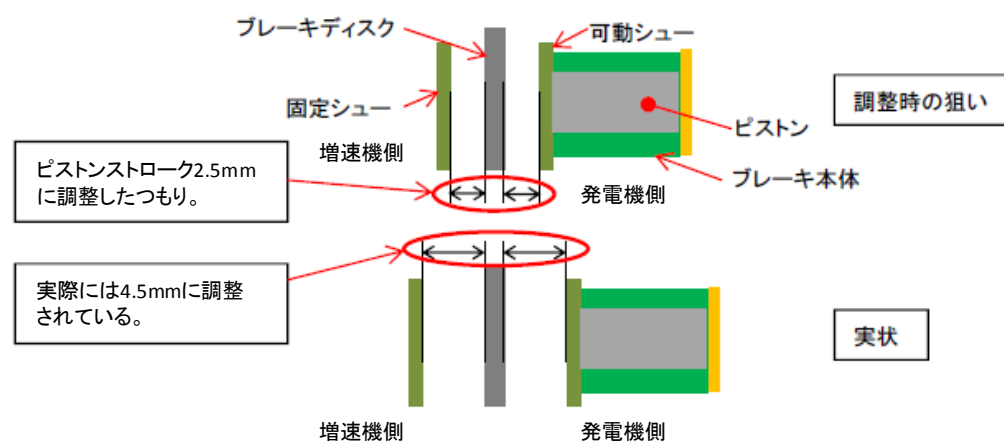
図 9 8 号風車パッドクリアランスの実情の模式図

以上の結果から、従来当社で使用していたシックネスゲージではパッドクリアランスが正しく調整できない可能性があることが分かった。8 号風車ではピストンストロークが計画値 2.5mm に対して 4.5mm であった為、2.0mm 分の押しつけ力をロスしていた。図 9 に 8 号風車のパッドクリアランスの実情の模式図を示す。

主軸ブレーキパッドクリアランス調整誤差により、ピストンストロークが基準値以上となっていた為に、制動力が低下した可能性がある。

上記については既に治具を発注済みであり、手順書を周知徹底させ、治具納品後直ちに実施する。治具納品までの暫定対策として、緊急点検 (パッドクリアランス再計測、再調整) を国内同型機全機で実施済み。

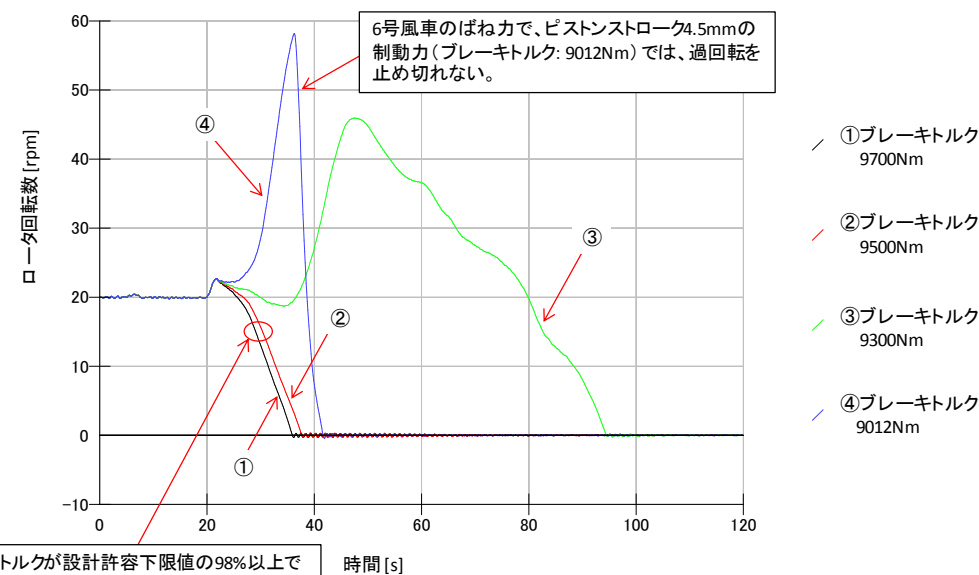
図 10 数値解析結果

ピストンストロークが主軸ブレーキ制動力に与える影響を確認する為に、事故機と同型の空力弾性モデルを構築し、数値解析を行った。ピストンストロークが 4.5mm の場合、事故機と同様の過回転が発生する結果となった。数値解析の条件を表 2 に、結果を図 10 に示す。
