## (3) VESTAS INSPECTION, 2014 Sep 5th

ヴェスタス A3 報告書追記事項

ヴェスタスウインドテクノロジージャパン株式会社

2014年 2月 14日 御前崎港 風力発電設備の火災事故の原因に関する 追加報告書

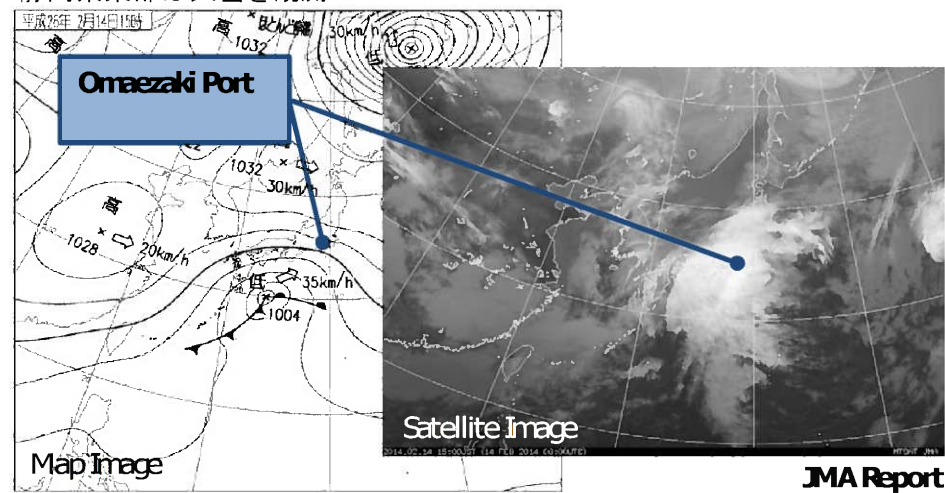
Turbine Record 10-min, Ave. Wind Speed (m/sec), 10:00 to 16:20

低気圧接近により強風が発生  
静岡県東部は大雪を観測

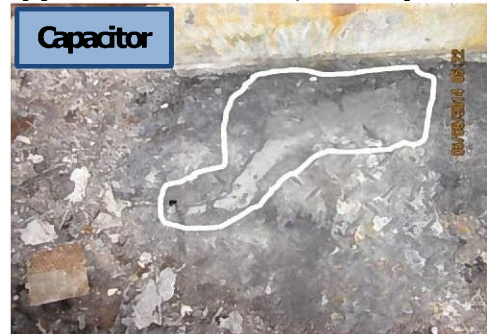
ナセル床にキャパシタケースの溶けた跡  
キャパシタが溶けた跡から灰は確認されず

事故原因として最も可能性が高いのはキャパシタの破裂である。キャパシタが破損した原因は不明だが、頻発するグリッド不具合、構成部分の経年劣化、環境要因等が起因していると考えられる。

1つの可能性として、風車がまだ稼働している14時53分以前に、キャパシタが爆発がしたのではないかと推測できる。爆発によりキャパシタ内部構造物がキャビネットより吹き飛び、発電機後方のケーブル近くのナセル床に落ちたまま燃え続けたと考えられる。

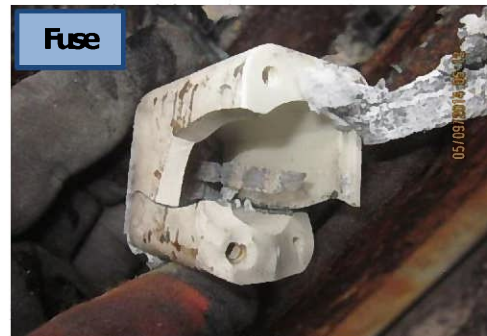
3つのヒューズのうち2つが吹き飛ばされている

考察 -  
ヒューズ(3つのうち2つ)とキャパシタ(2つのうち1つ)のダメージは、何らかの事象が発生したことを示している。この回路内の損傷は、稀にしか起きない事象である。損傷原因は不明。

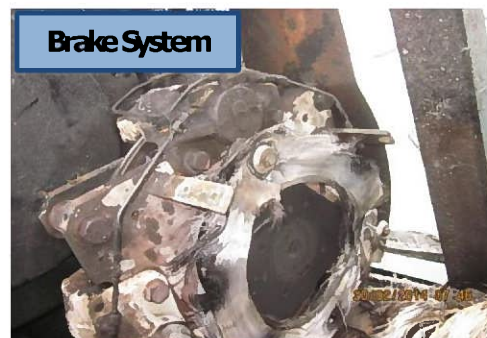
ブレーキシステムのフランジディスクに変色を確認

考察 -  
ブレーキシシステムの変色は高温になっていたことを示す。火災によりブレーキシシステム用の油圧システムが損傷したことで、ブレーキシシステムが故障、ブレーキが作動した可能性がある。ブレーキ作動に強風によるローターの回転も加わり、温度が上昇し変色を起したと考えられる。

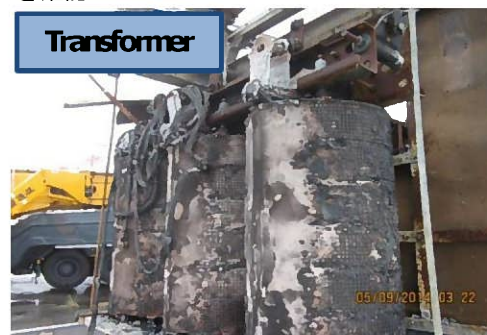
高電圧または低電圧側にアークが発生した形跡なし

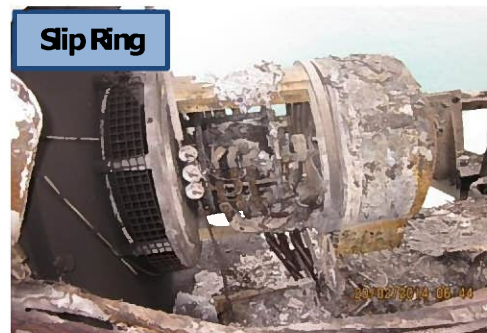
スリップリングには熱損傷のみ確認

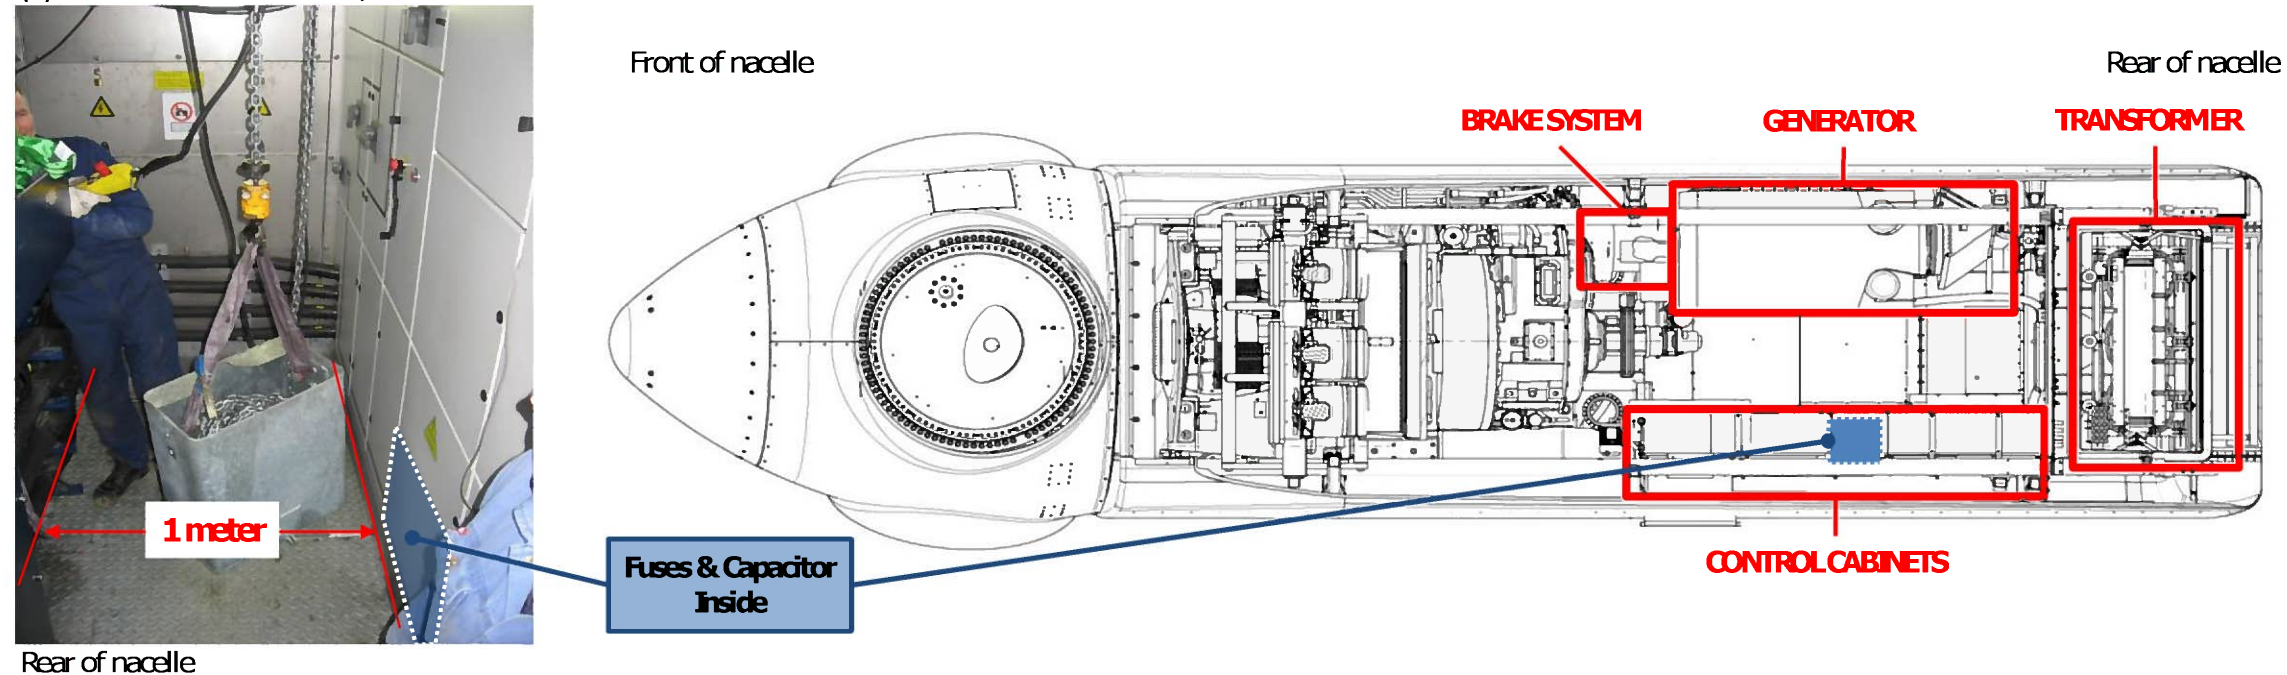
(5) V80 TURBINE - TOP VIEW, Cont...

上記写真(別作業時に撮影)は、コントロールキャビネットから発電機後方までの距離を例証している。発電機後方には絶縁電気ケーブルがあり、それぞれ約1メートルの長さになる。キャパシターが激しく爆発したと仮定すると、炎がこれらのケーブルに燃え移った可能性がある。

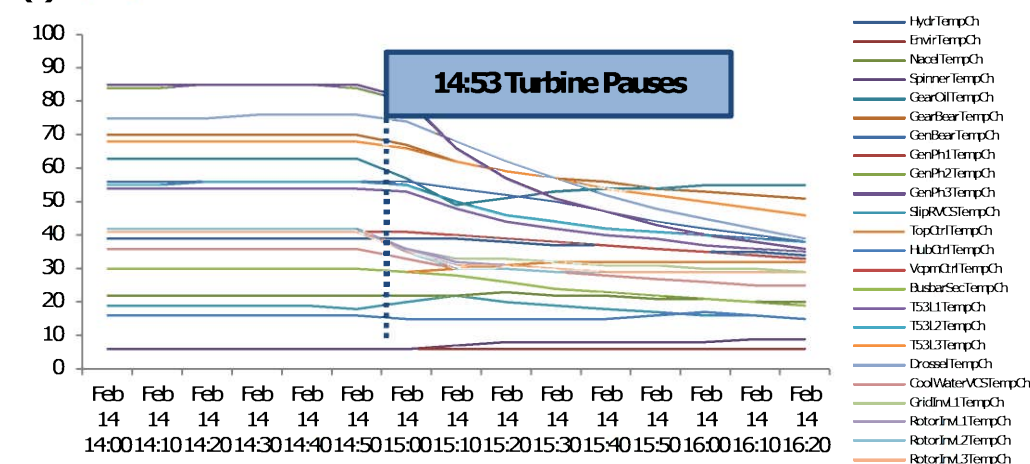
(6) TURBINE TEMPERATURE

事故発生日、風車は14時53分に停止、全システムの温度は60度以下に下がり始める。火災が起きた場合、それを示す何らかの動きが上記グラフに確認できるはずだが、16時20分まで全温度は60度以下である。

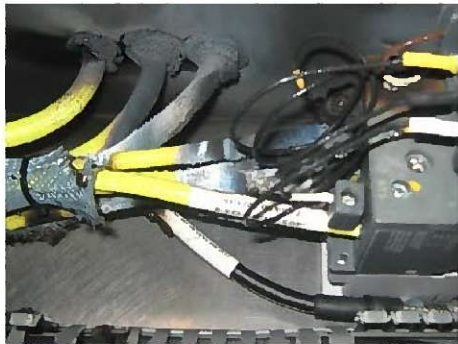
Figure 13-2: Example of overheated connections

- ・ 臭い、絶縁ラベルの異常などオーバーヒートの兆候を示している部位がないか目視点検の実施
- ・ オーバーヒートが確認された場合（13-2 参照）、その影響部位すべての交換を実施

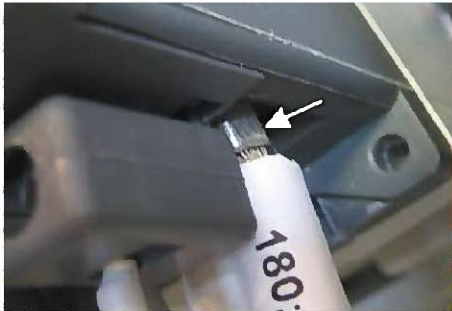
Figure 13-3: A maximum of 2 mm of the ferrule must be visible (in this photo more than 2 mm is visible!)

- ・ コンタクターにつながるケーブル金具のはみ出しは最大で 2mm までとする。（13-3、-4 参照）

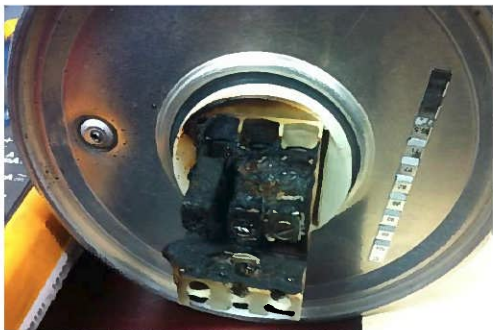
Figure 13-6: Overheated connections

- 臭い、絶縁ラベルの異常などオーバーヒートの兆候を示している部位がないか目視点検の実施
- オーバーヒートが確認された場合（**13-6** 参照）、その影響部位すべての交換を実施

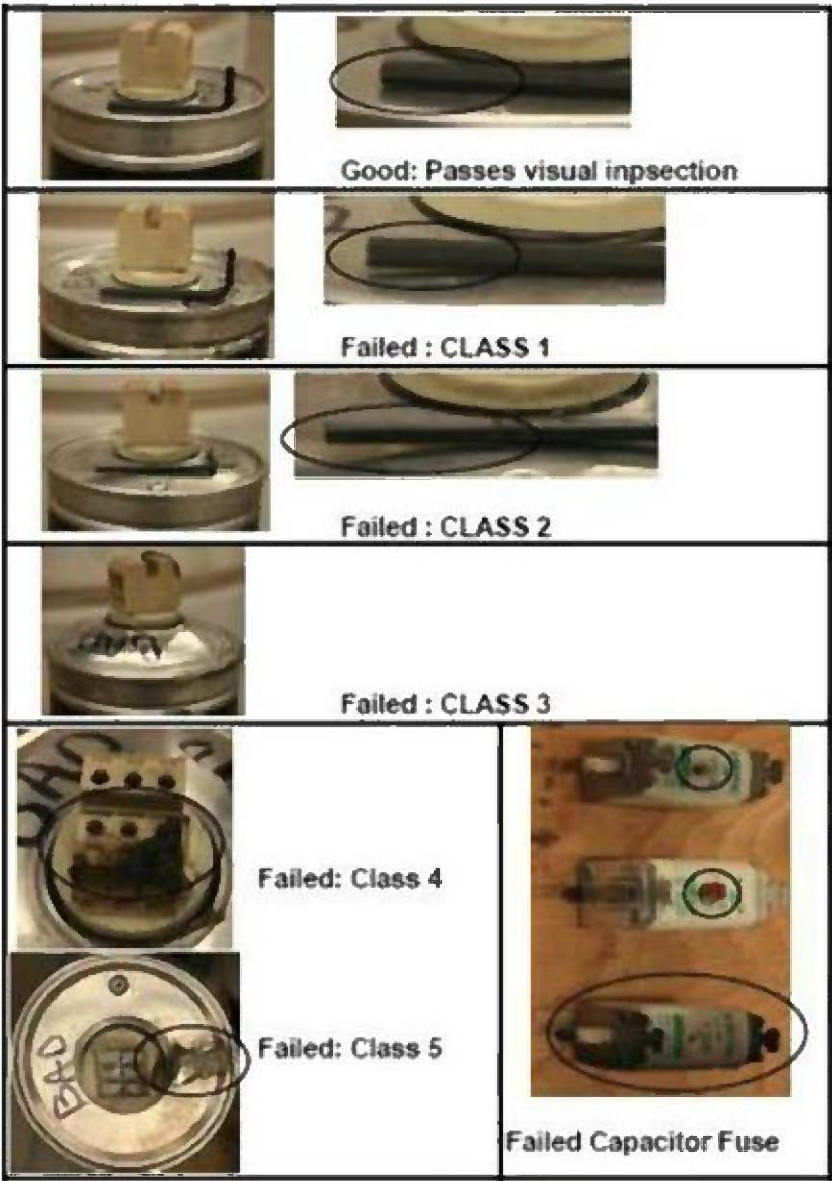
Figure 13-9: Examples of defective capacitors

- ケーブルをターミナルから外す方向にマニュアルで引っ張るプルテストを行う
- キャパシタのターミナル部のねじの締め付けトルクは **2Nm**。点検後マーキングしておくこと。
- 外観点検は下記の資料（**13-9**）を参照すること。**Class1-5** まですべて交換対象である。

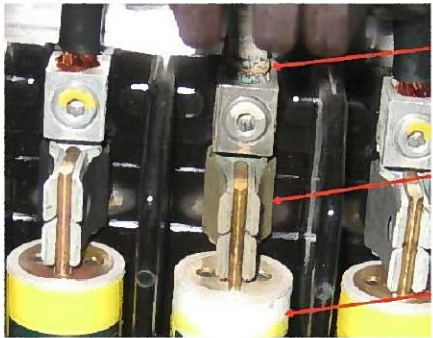
Figure 13-10: Example of overheated connections

- 臭い、絶縁ラベルの異常などオーバーヒートの兆候を示している部位がないか目視点検の実施
- オーバーヒートが確認された場合（**13-10** 参照）、その影響部位すべての交換を実施
